SITUACIÓN DEFICIENCIAS DETERMINADAS

POSTERIOR

| NOMBRE DEL ESTABLECIMIENTO | ESCUELA OFICIAL RURAL MIXTA | DIRECCIÓN DEL ESTABLECIMIENTO: | ALDEA UCULA |
| CÓDIGO DEL ESTABLECIMIENTO: | 16-01-0092-43 | FECHA: | 06 DE JUNIO DE 2024 |

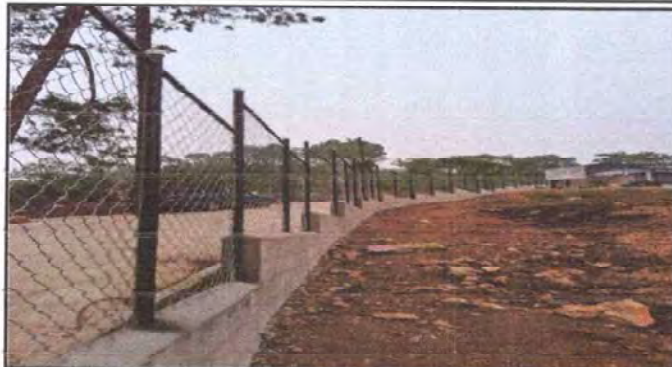
Foto 1: Circulación con malla galvanizada sobre el muro perimetral de 94 metros lineales.

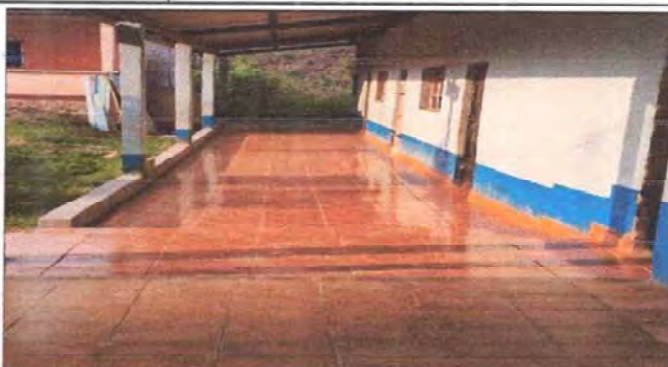
Foto 2: Se colocaron 167 metros cuadrados de piso cerámico en dos aulas y bodega del modulo numero uno del centro educativo.

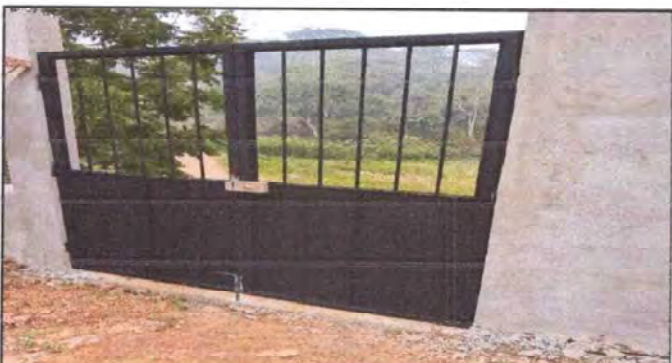
Foto 3: Instalación de Porton de la primera entrada para tener un mejor acceso de los niños al centro educativo.

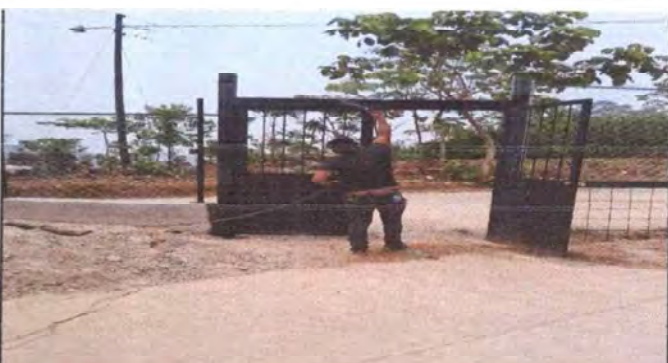
Foto 4: Instalación de porton en la tercera entrada del centro educativo

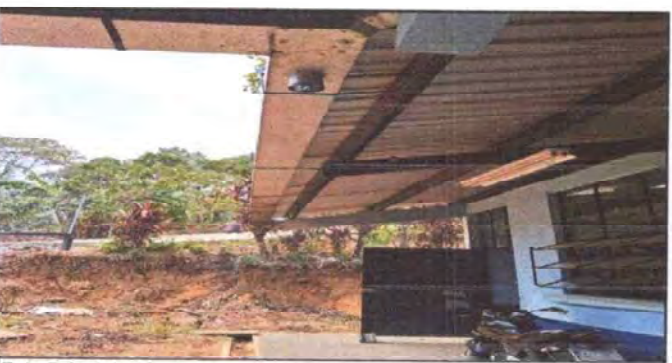
Foto 5: Instalación de pescantes nuevos de canales galvanizados de 35 metros lineales.

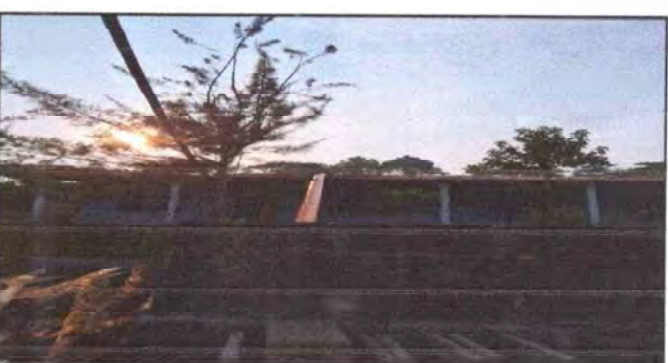
Foto 6: Instalación de 60 metros lineales de canales de tubo PVC que conecta a pila de agua.

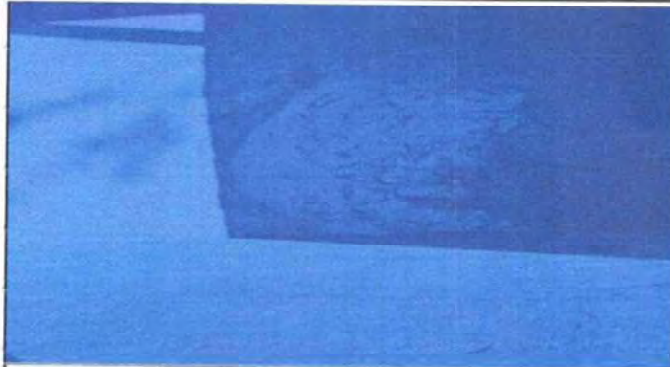
Foto 1: Pintado de pila de agua con pintura de piscina para mejor captación de agua de lluvia.
