SITUACIÓN DEFICIENCIAS DETERMINADAS

| DEPARTAMENTO: | Alta Verapaz | MUNICIPIO: | Cobán |
| NOMBRE DEL ESTABLECIMIENTO: | EORM | DIRECCIÓN DEL ESTABLECIMIENTO: | Aldea Sonté |
| CÓDIGO DEL ESTABLECIMIENTO: | 16-01-0100-43 | FECHA: | 6/05/2024 |

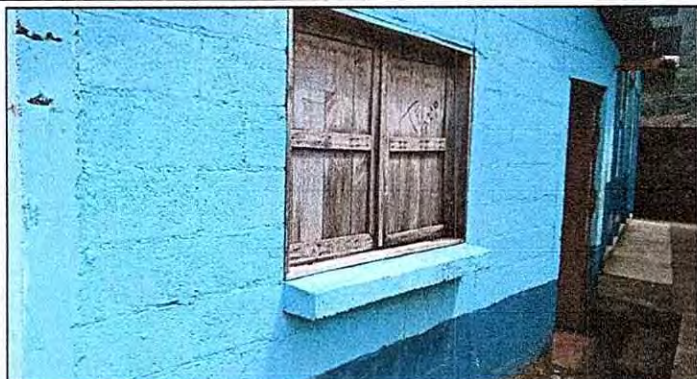
Foto 1: Las puertas y ventanas presentan daños severos por el paso del tiempo.

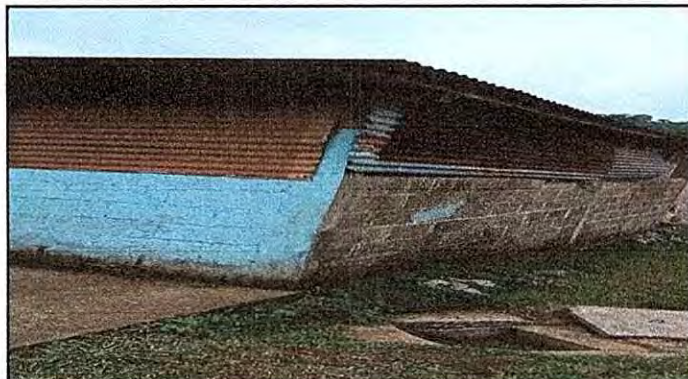
Foto 2: hay un módulo de dos aulas que presenta grietas y no cuenta con ventanales o balcones.

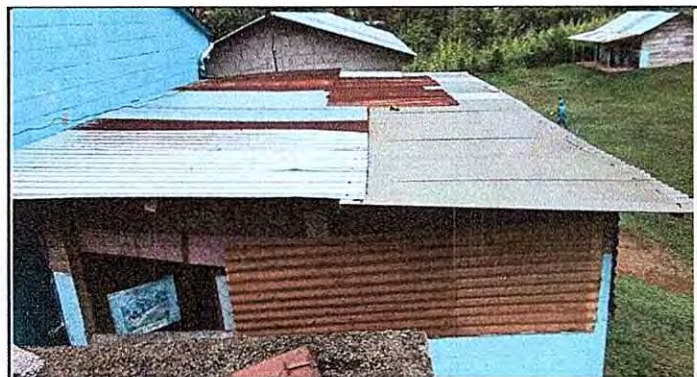
Foto 3: El techo de aulas presenta goteras, es informal y presenta daños que afecta las clases.

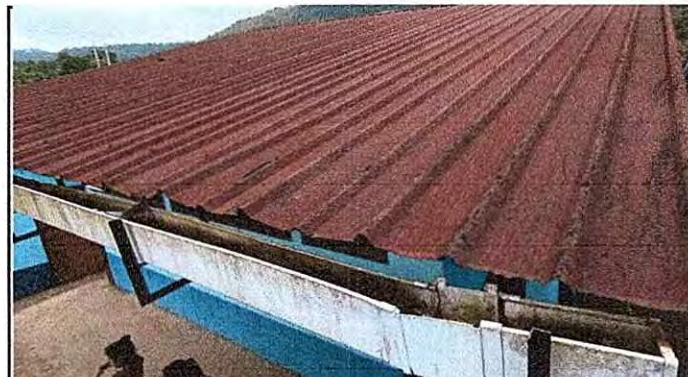
Fotos 4: la cubierta de lámina de un modulo ya esta muy gastada y cuando llueve fuerte se dificulta por las goteras.

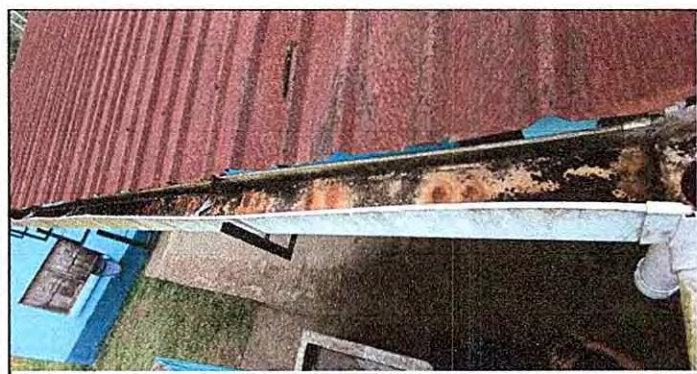
Foto 5: el canal de agua ya esta quebrada y muy antigua por lo que es necesario su cambio.

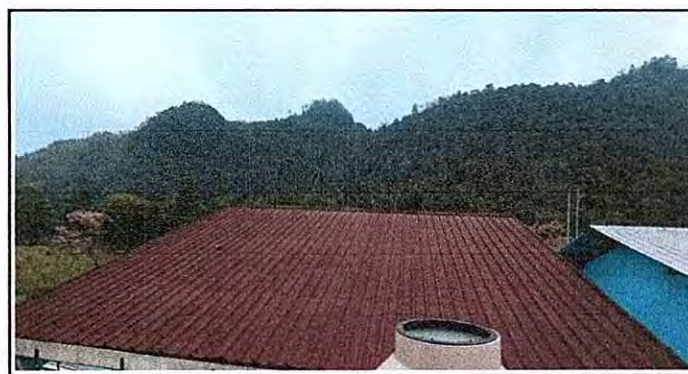
Foto 6: La cubierta de lámina presenta daño por las inclemencias del tiempo, es necesario cambiarlo.

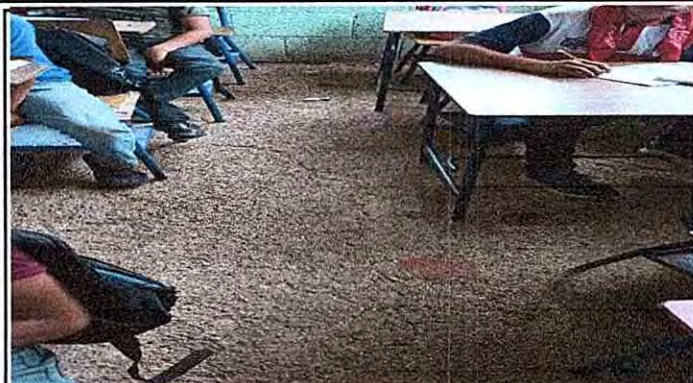
Foto 7: el entortado de las aulas esta en mal estado y necesita intervención inmediata.

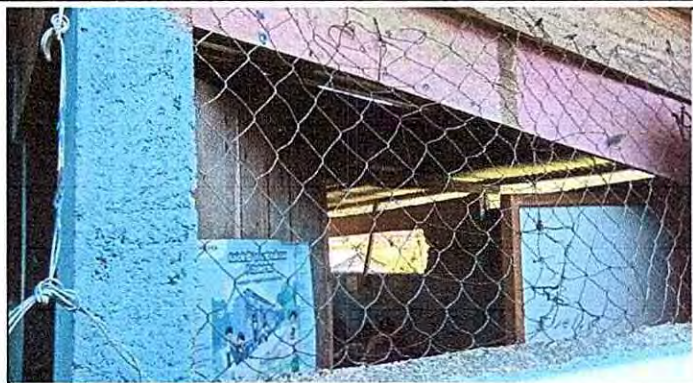
Foto 8: hay aulas que no cuentan con balcones, ventanas o vidrios.

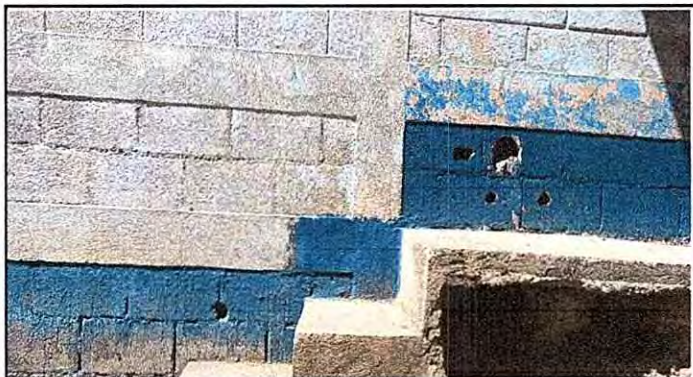
Foto 9: las paredes de aulas necesitan alisado o cernido para su conservación.

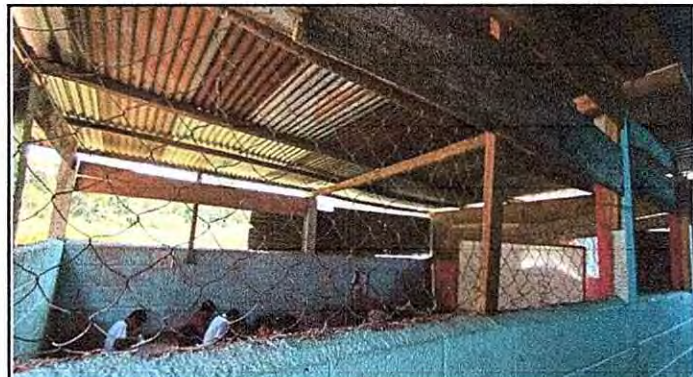
Foto 10: es urgente que dos aulas se pueda remozar por la cantidad de alumnos que albergan.

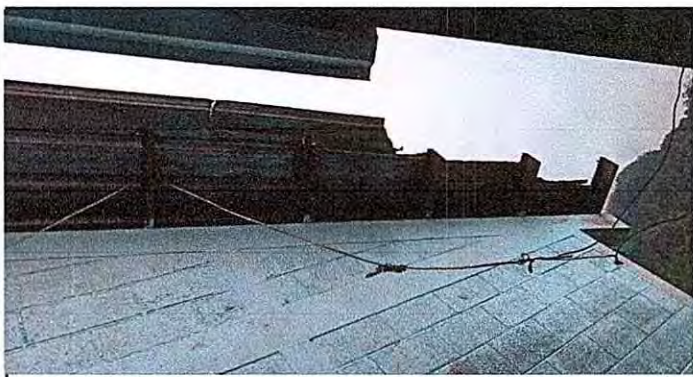
FOTO 11: Las láminas de dos aulas ya estan detereorada y es necesario el cambio del mismo.

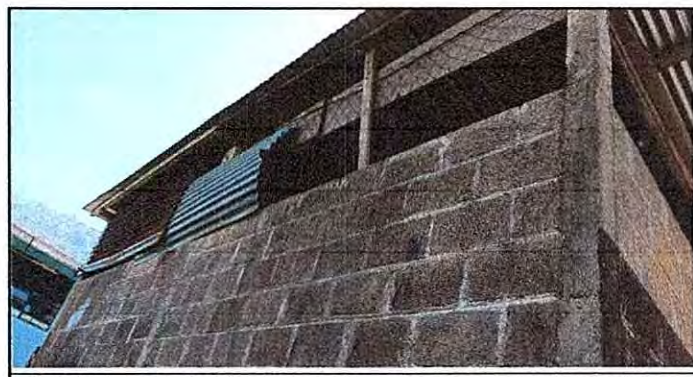
FOTO 12. Las paredes de aulas se encuentran en mal estado por el paso del tiempo. Es necesario el mantenimiento.
