**REGISTRO FOTOGRÁFICO**  
**PROGRAMA DE MANTENIMIENTO DE EDIFICIOS ESCOLARES PÚBLICOS**

| NOMBRE DEL ESTABLECIMIENTO: | Escuela Oficial Rural Mixta | DIRECCIÓN DEL ESTABLECIMIENTO: | Aldea Sonté |
| CÓDIGO DEL ESTABLECIMIENTO: | 16-01-0100-43 | FECHA: | 28/08/2024 |

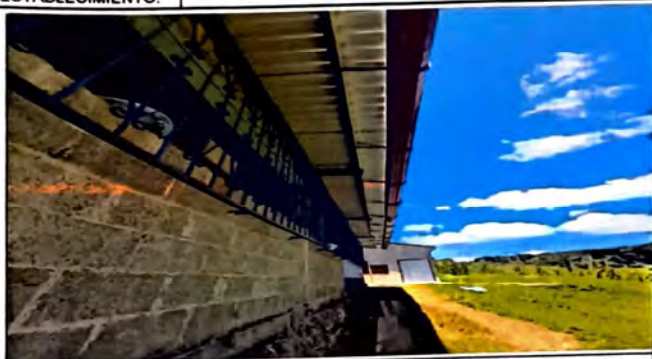
Foto 7: han mejorado las condiciones de las aulas, ya que actualmente ya no presentan problemas.

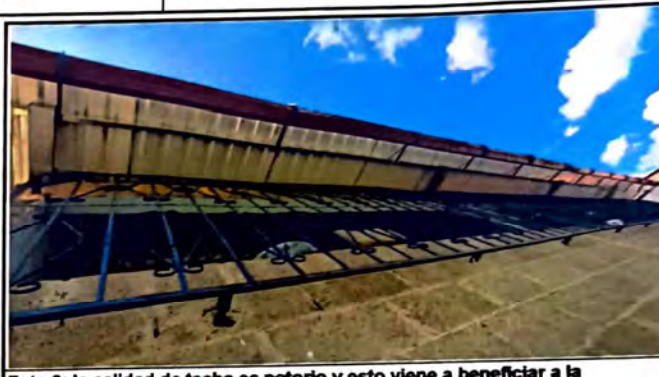
Foto 8: la calidad de techo es notorio y esto viene a beneficiar a la comunidad educativa.

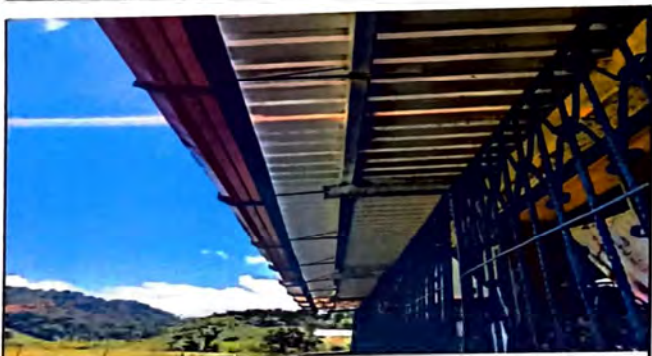
Foto 9: tanto ventanales como canales lucen muy presentables en cada aula.

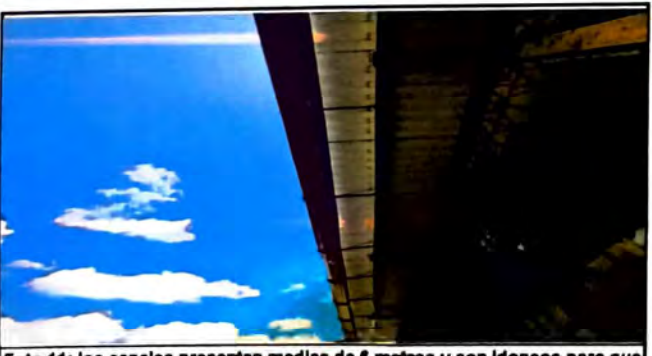
Foto 11: los canales presentan medias de 6 metros y son idóneos para que las condiciones de las aulas hayan mejorado.

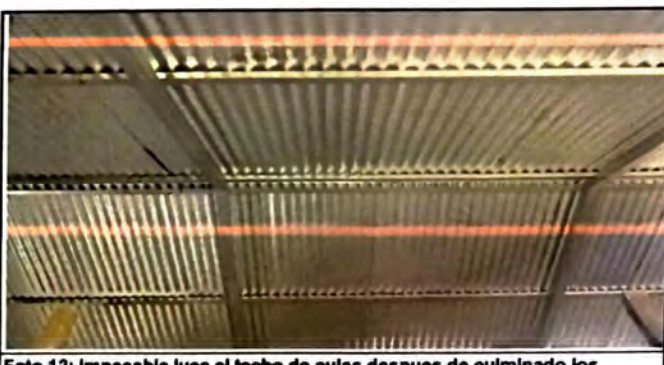
Foto 12: Impecable luce el techo de aulas después de culminado los trabajos.

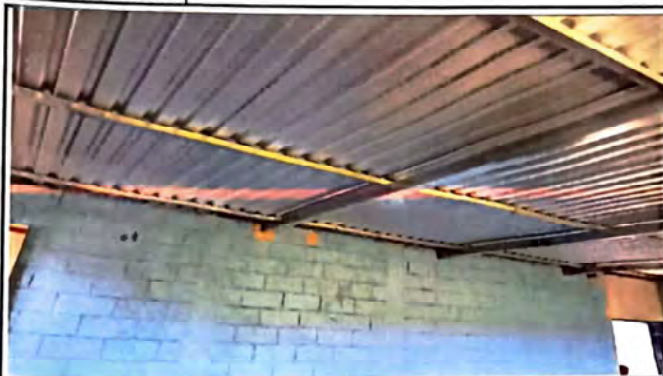
Foto1: la diferencia de entechado de aulas es notorio despues de culminar los trabajos.

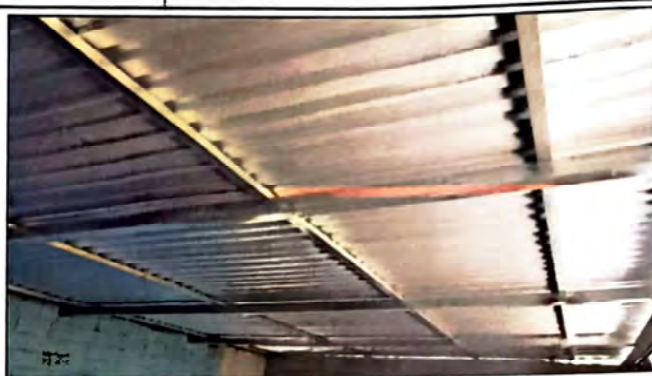
Foto 2: la estructura de techo quedo muy presentable y sobre todo ya no presenta goteras o problemas propios de un entechado.

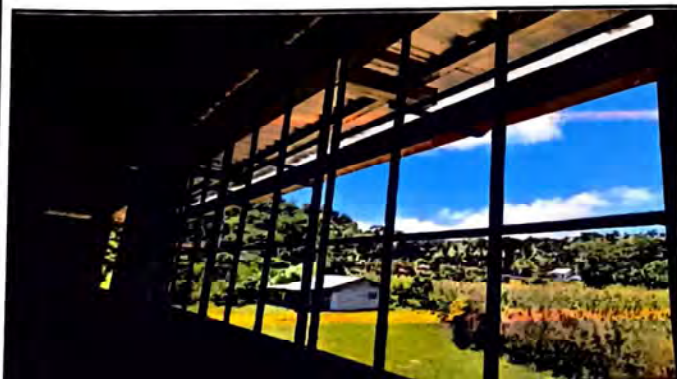
Foto 3: los ventanas quedaron muy presentables contando con buena dimension.

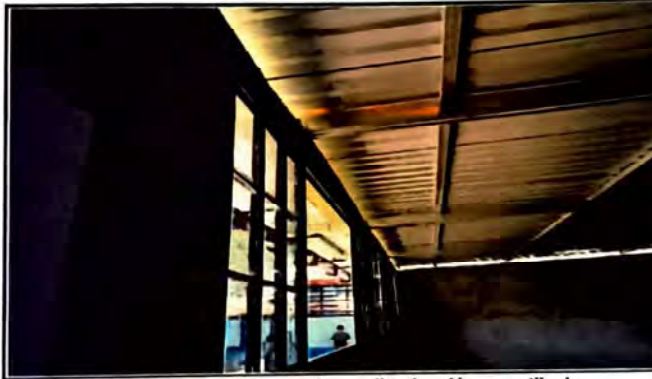
Foto 4: los ventanales cuentan con buena iluminación y ventilacion.

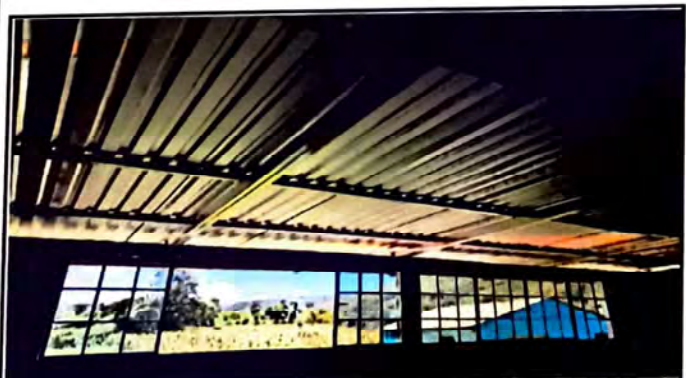
Foto 5: el cambio es notorio en cada aula y se ve muy diferente y sobre todo acogedor para los alumnos.

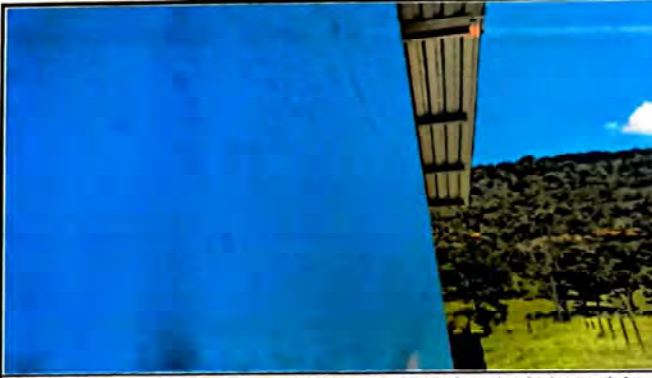
Foto 6: la presentación de las aulas se nota desde los alrededores del establecimiento.

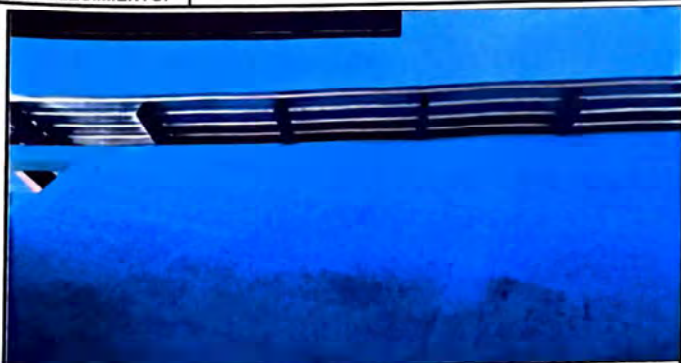
Foto 13: el entechado de aulas quedaron bien presentables y es motivo de satisfacción para todos.

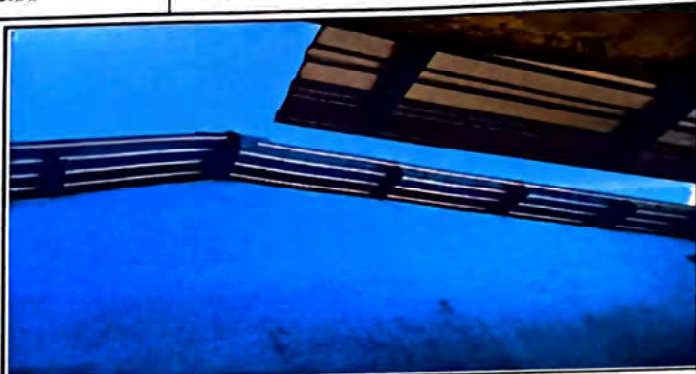
Foto 14: aulas quedaron en buenas condiciones despues del cambio de piso y entechado.

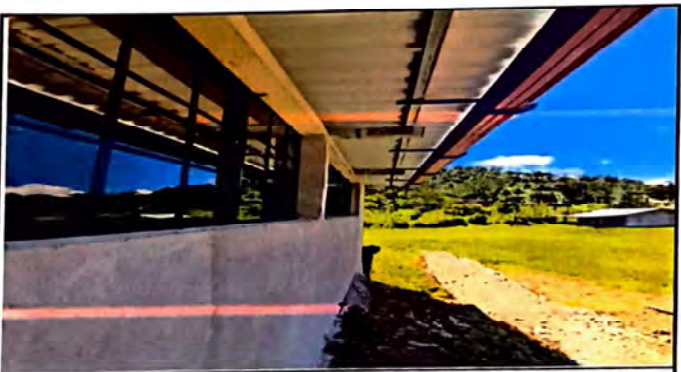
Foto 15: luce muy hermosa aula que se cambio el entechado, ventanales, puertas y piso.

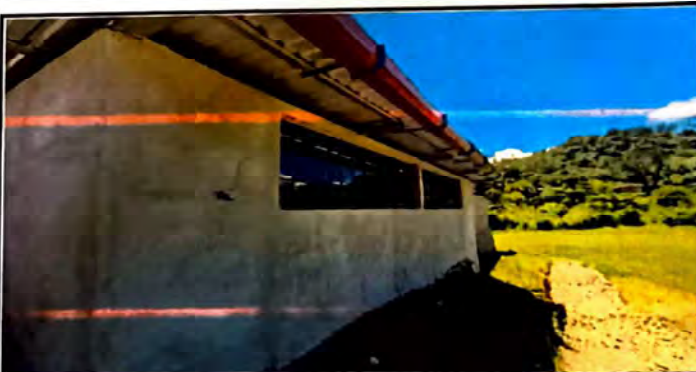
Foto 16: aula que excelente medida despues de la modificación que se le hiciera.

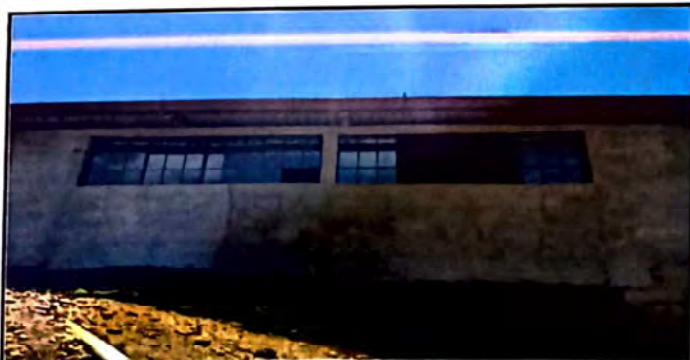
Foto 17: ventanales y vidrio de aula modificado por el fondo de mantenimiento.

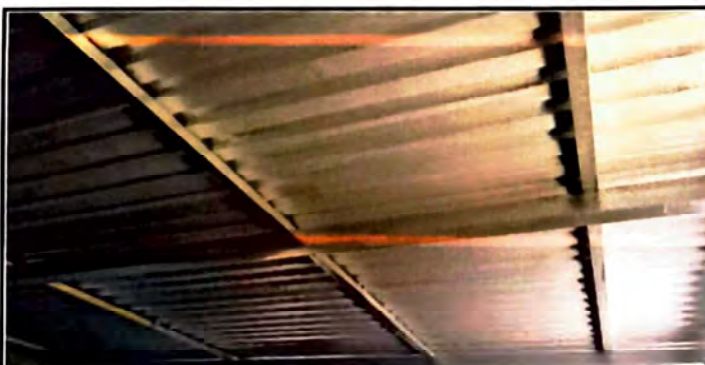
Foto 18: techo presentable con materiales de excelente calidad, se nota el cambio realizado.
