| REGISTRO FOTOGRÁFICO | | | |
| NOMBRE DEL ESTABLECIMIENTO: | EORM | DIRECCIÓN DEL ESTABLECIMIENTO: | Comunidad Sactate |
| CÓDIGO DEL ESTABLECIMIENTO: | 16-01-0225-43 | FECHA DE LA INSPECCIÓN: | 27/09/2023 |

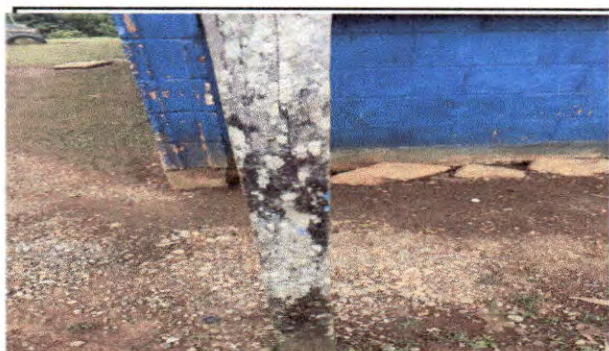
Foto 2: Estructura de madera en muy malas condiciones.

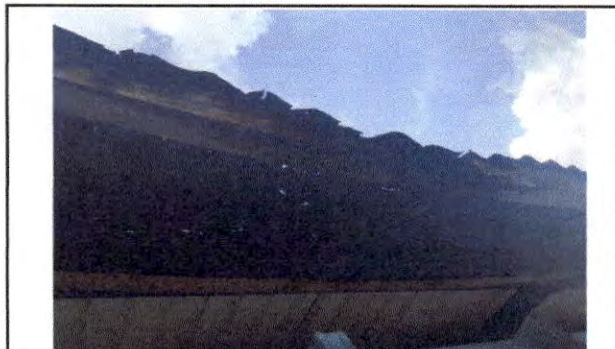
Foto 3: Láminas con filtraciones.

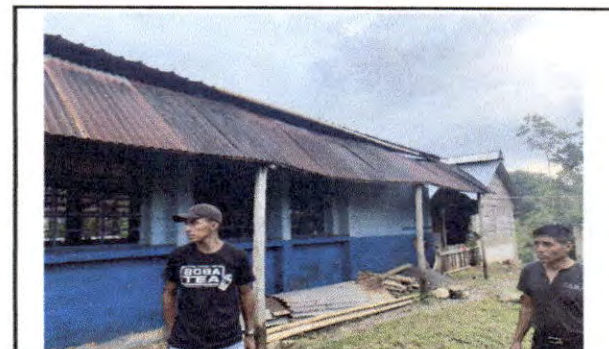
Foto 4: Láminas en estado depreciable.

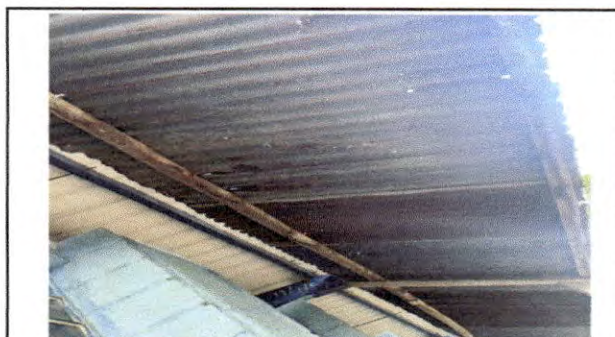
Foto 5: Láminas con hoyos.

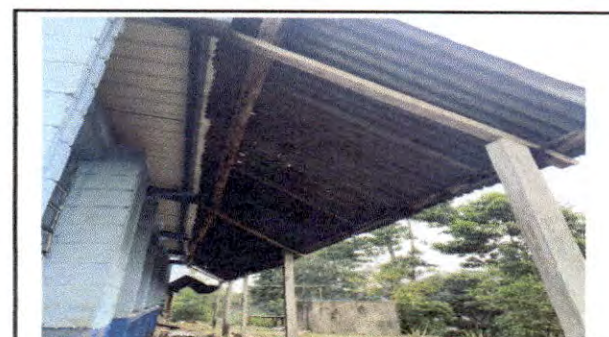
Foto 6: Estructura de madera en malas condiciones.

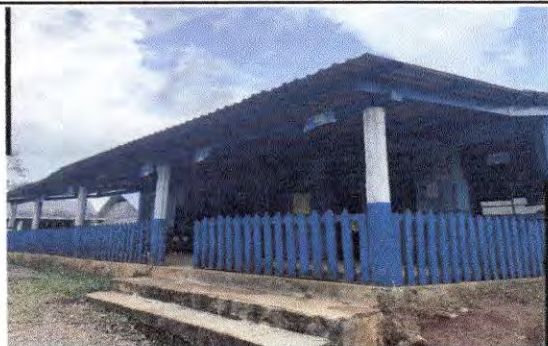
Foto 7: techo de lamina en aulas en mal estado, vista desde angulo exterior.

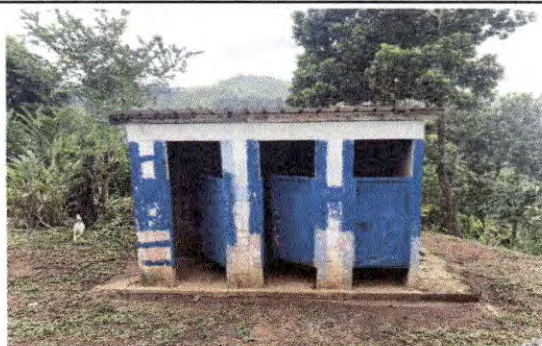
Foto 8: Sanitarios en pésimo estado.

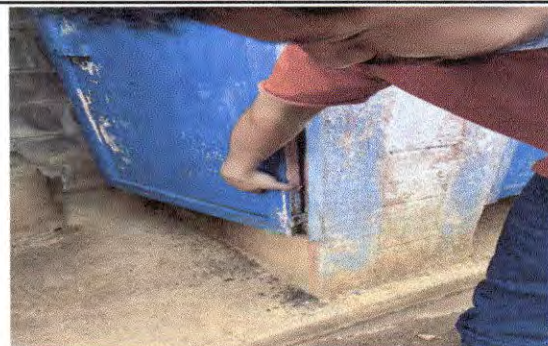
Foto 9: Bizagras de sanitario en mal estado.

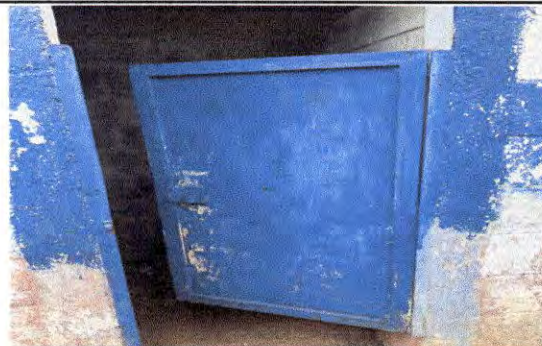
Foto 10: Puertas con óxido.

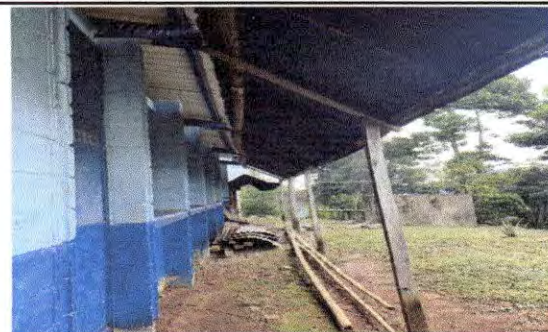
Foto 11: Pasillo de módulo 1 con daños severos.
