REGISTRO FOTOGRÁFICO

| NOMBRE DEL ESTABLECIMIENTO: | EORM Comunidad Sapox I / | DIRECCIÓN DEL ESTABLECIMIENTO: | Comunidad Sapox I / |
| CÓDIGO DEL ESTABLECIMIENTO: | 16-01-0230-43 / | FECHA DE LA INSPECCIÓN: | 27/09/2029 / |

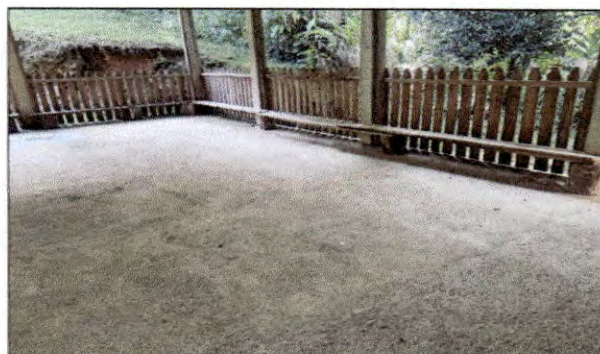
Foto 2: Piso del módulo 2 rajado.

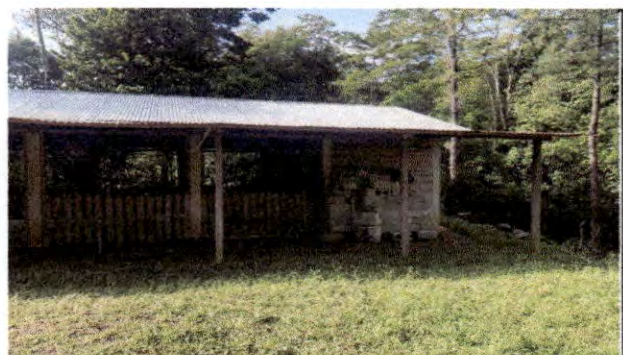
Foto 3: Piso con necesidad de aplicar torta de cemento.

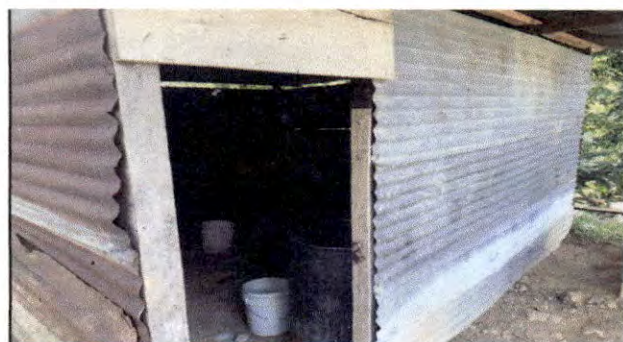
Foto 5: falta de muros .

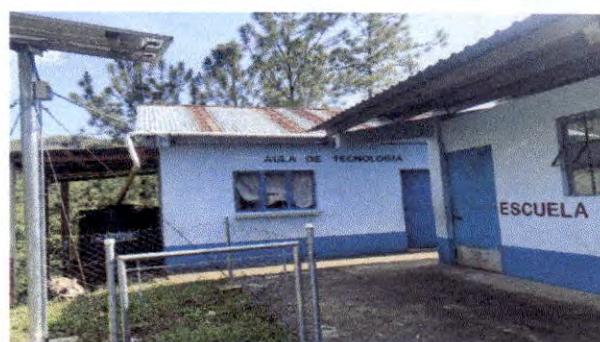
Foto 6: laminas en mal estado.

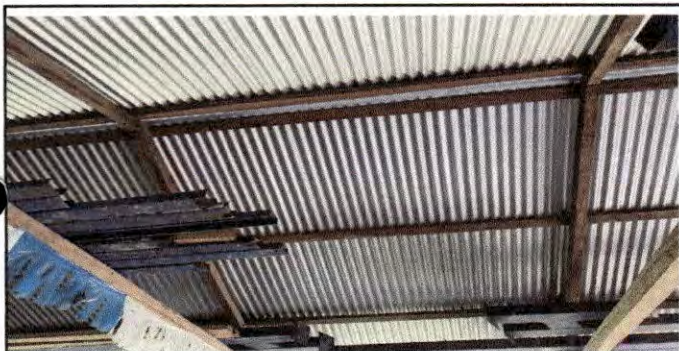
Foto 7: Estructura de madera no adecuada.

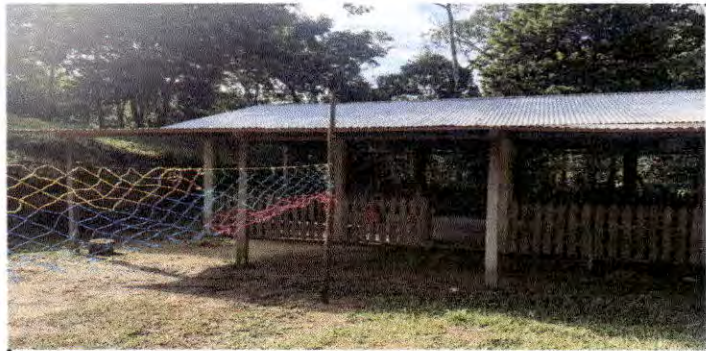
Foto 8: estructura en mal estado.

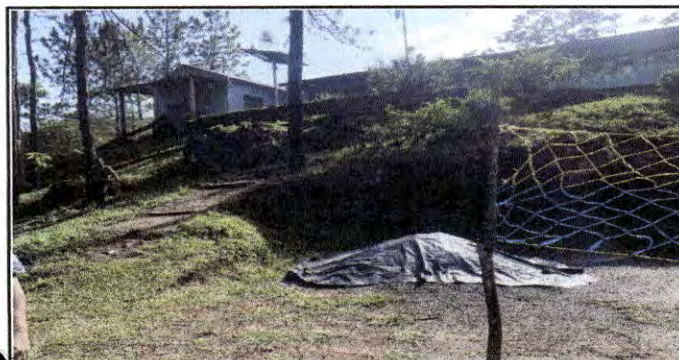
Foto 9: Patio principal sin piso de concreto.

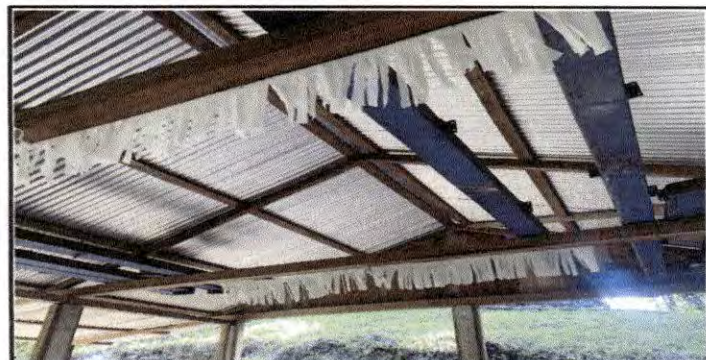
Foto 10: Interior de estructura del modulo 2.

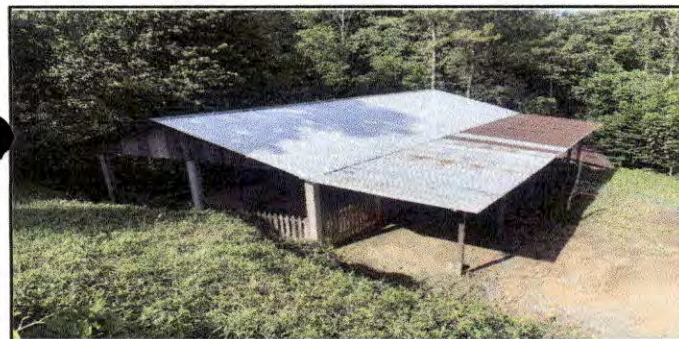
Foto 11: Lamina en mal estado por corrosión
