REGISTRO FOTOGRÁFICO

| DEPARTAMENTO: | Alta Verapaz | MUNICIPIO: | Cobán |
| NOMBRE DEL ESTABLECIMIENTO: | EORM | DIRECCIÓN DEL ESTABLECIMIENTO: | Comunidad San Lorenzo II |
| CÓDIGO DEL ESTABLECIMIENTO: | 16-01-0233-43 | FECHA DE LA INSPECCIÓN: | 25/09/2029 |

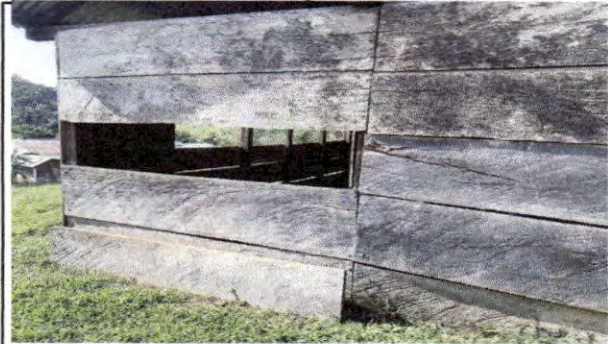
Foto 1: Pared de madera desprendida.

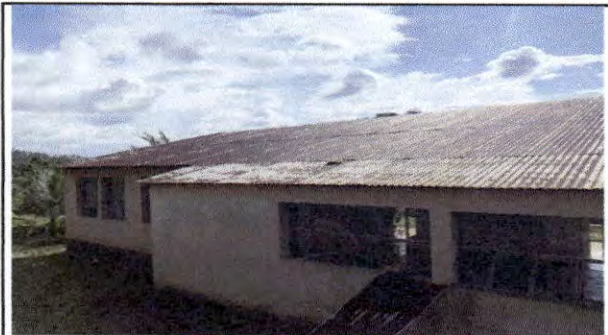
Foto 3: Lámina del módulo 1 dañada.

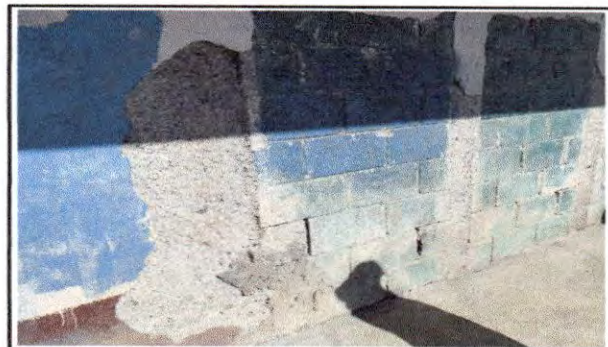
Foto 4: Muro de mampostería dañada.

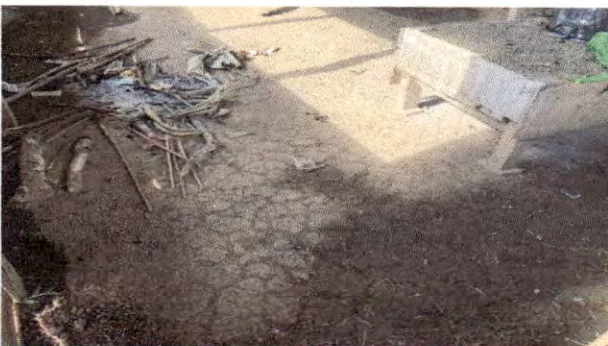
Foto 5: Cocina con piso rajado.

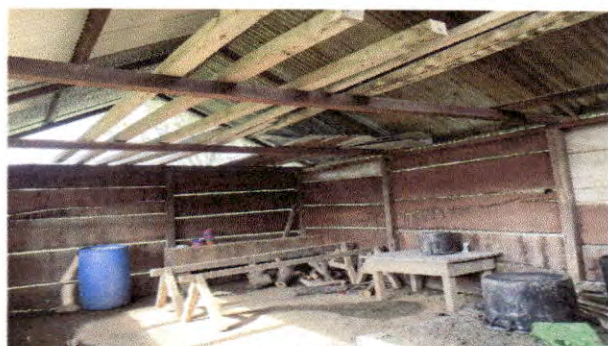
Foto 6: Cocina sin estufa para preparacion de alimentos.

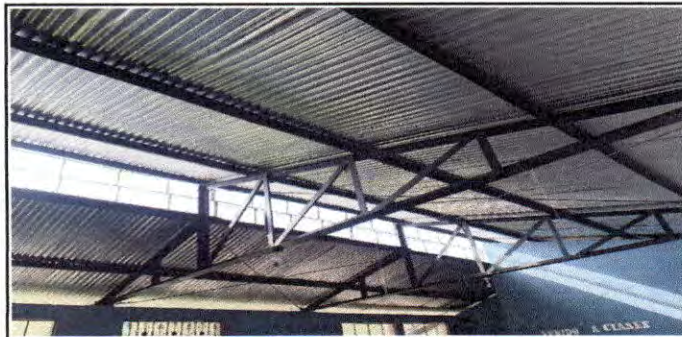
Foto 7: Lámina del módulo 1 con filtración de agua.

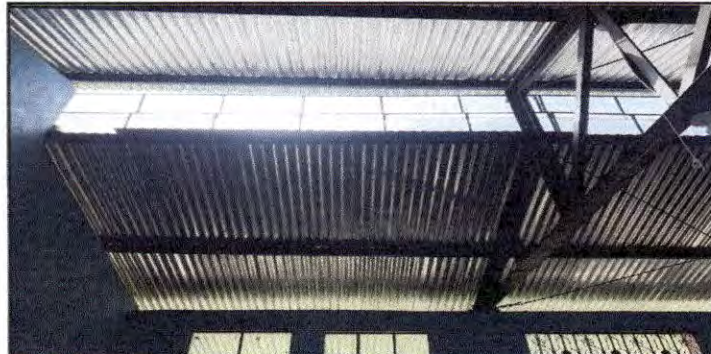
Foto 8: Lámina abollada.

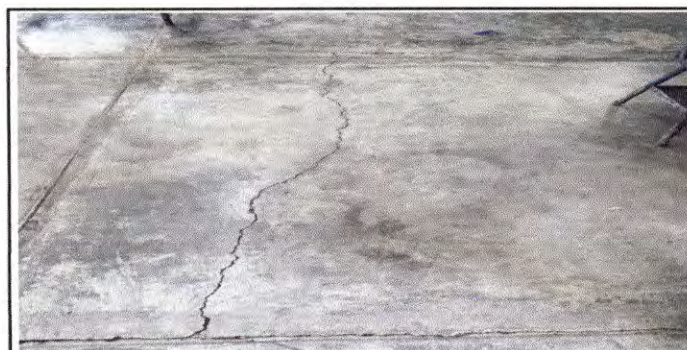
Foto 9: Piso del módulo 1 con quebrada.

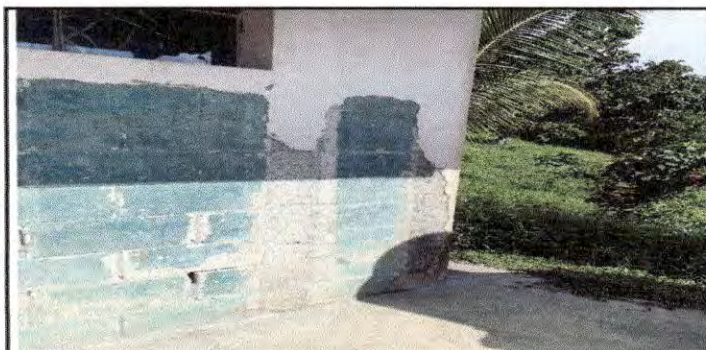
Foto 10: Muro del módulo 1 severamente dañada.

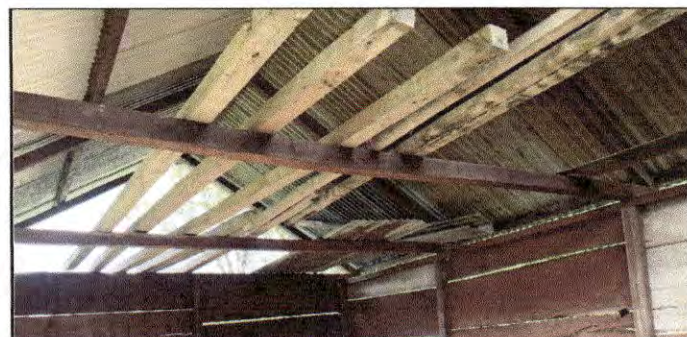
Foto 11: Estructura de madera erosionada.
