REGISTRO FOTOGRÁFICO

| NOMBRE DEL ESTABLECIMIENTO: | EORM | DIRECCIÓN DEL ESTABLECIMIENTO: | Comunidad Dolores |
| CÓDIGO DEL ESTABLECIMIENTO: | 16-01-0240-43 | FECHA DE LA INSPECCIÓN: | 27/09/2029 |

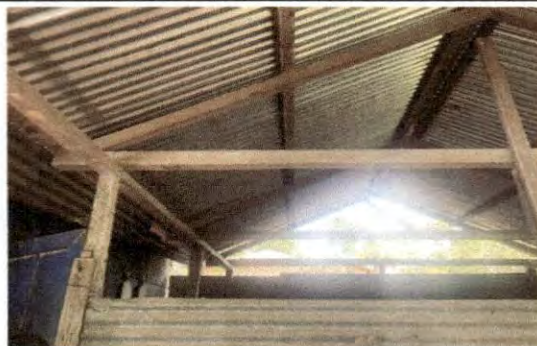
Foto 2: Estructura de madera y lamina en mal estado.

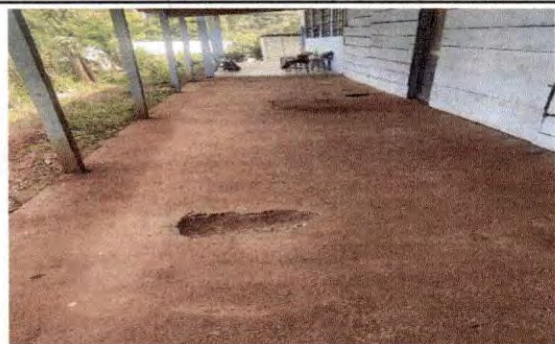
Foto 3: Piso de pasillo con hoyos.

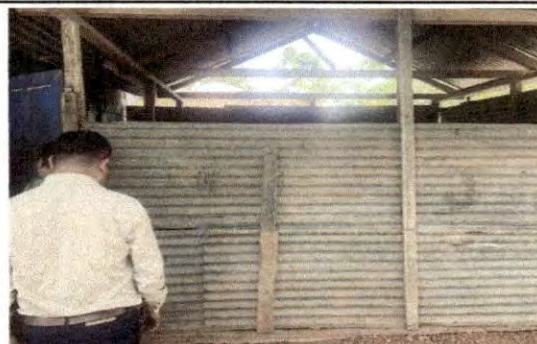
Foto 4: Pared de láminas en mal estado.

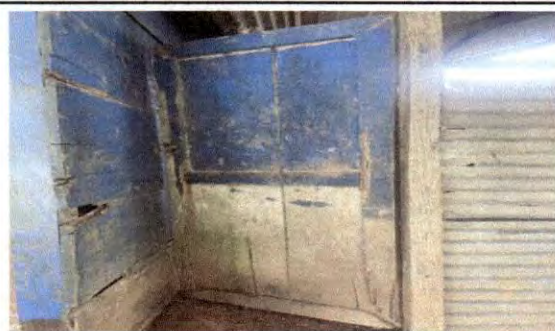
Foto 5: Puerta de cocina desgastada.

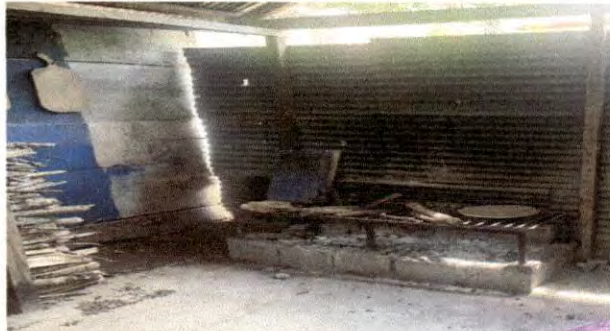
Foto 6: Cocina sin estufa para preparacion de alimentos.

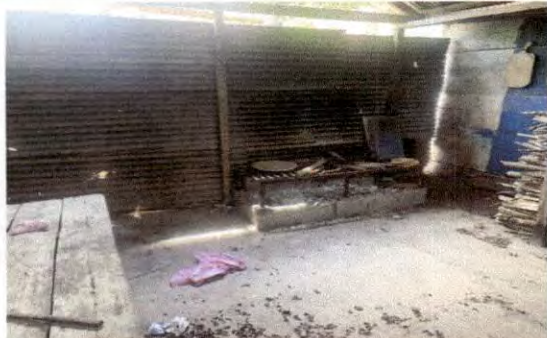
Foto 7: Cocina sin estructura adecuada en muros debido a que son en laminas.

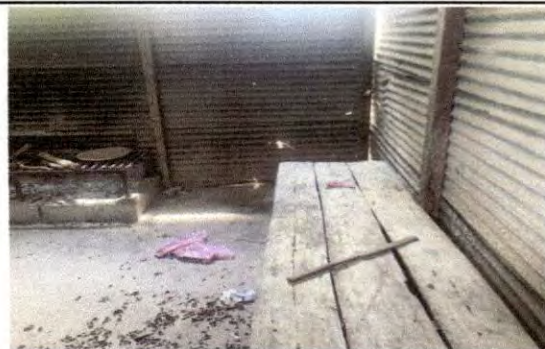
Foto 8: Mesa de cocina con polia.

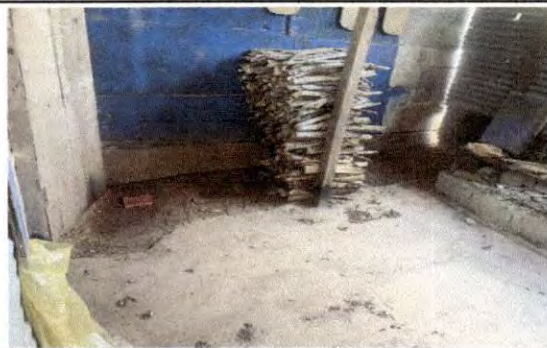
Foto 9: Cocina con piso quebrado.

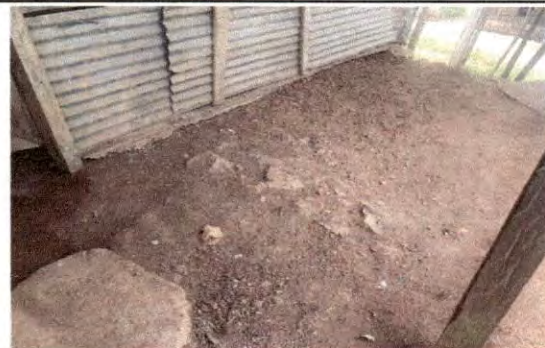
Foto 10: piso en mal estado-

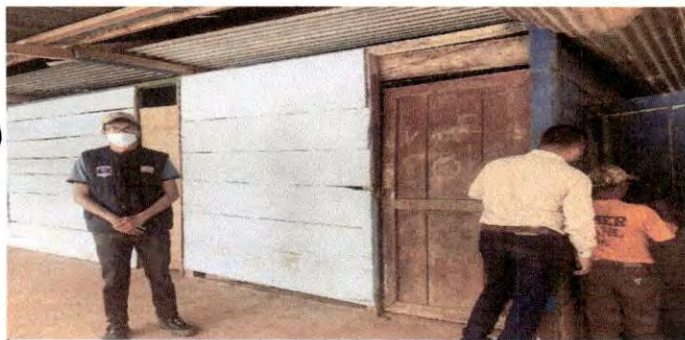
Foto 11: Puertas en mal estado.
