REGISTRO FOTOGRÁFICO

| NOMBRE DEL ESTABLECIMIENTO: | EORM Comunidad Campur | DIRECCIÓN DEL ESTABLECIMIENTO: | Comunidad Campur |
| CÓDIGO DEL ESTABLECIMIENTO: | 16-01-0244-43 | FECHA DE LA INSPECCIÓN: | 26/09/2029 |

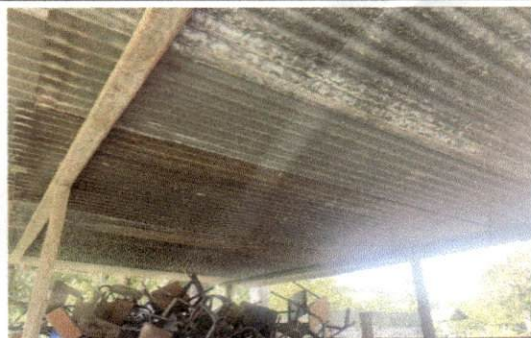
Foto 7: Lámina de la cocina corroida.

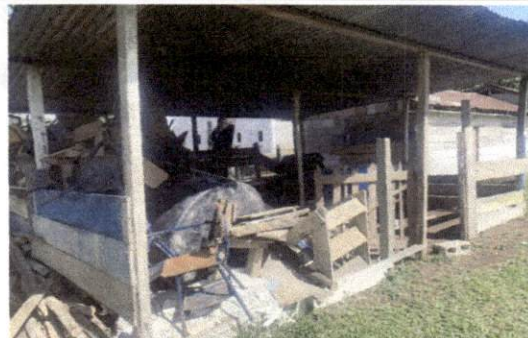
Foto 8: Cocina con acumulación de objetos no deseables.

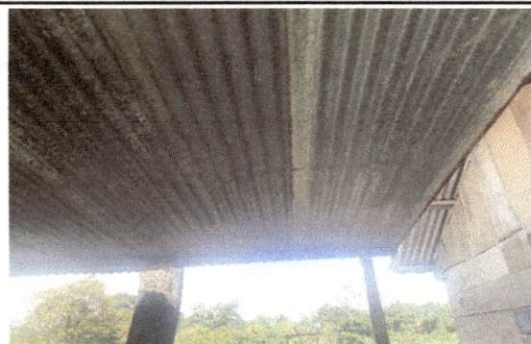
Foto 9: Lámina ondulada en malas condiciones.

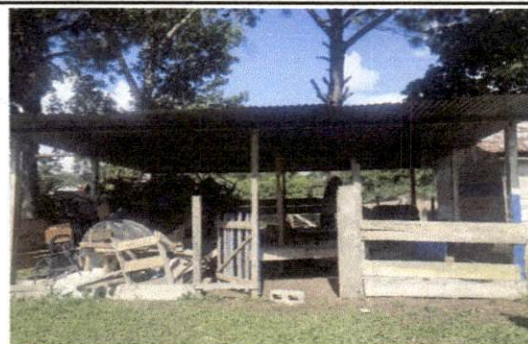
Foto 10: techo de cocina sin bajadas ni canal de agua.

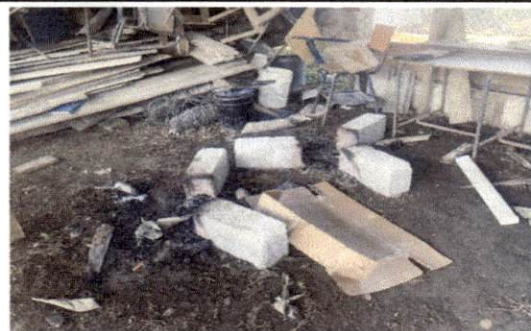
Foto 11: piso de cocina en malas condiciones por falta de torta de concreto.

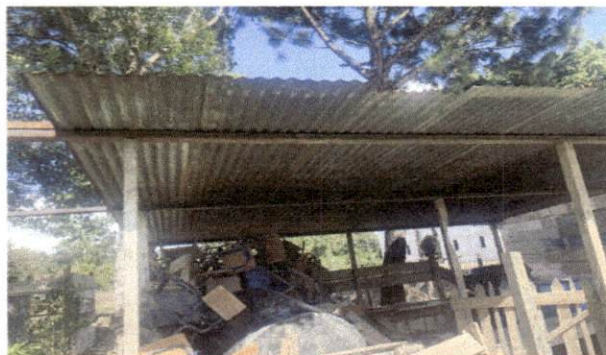
Foto 2: Estructura de techo de cocina en malas condiciones.

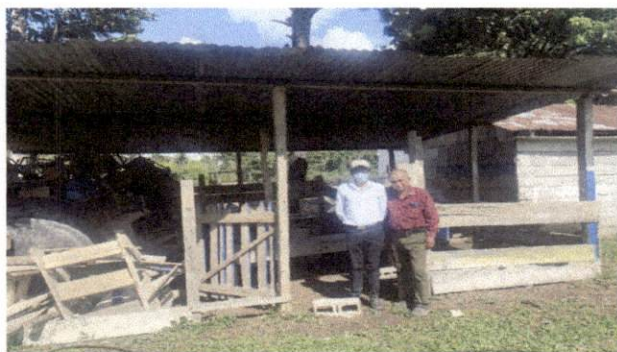
Foto 3: Ingeniero y director de establecimiento fuera de cocina donde no se observa canal de agua ni bajadas de agua.

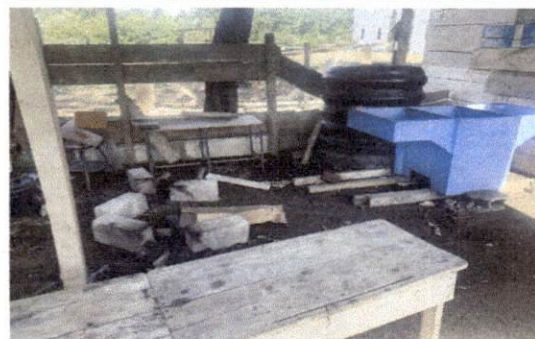
Foto 4: Cocina en malas condiciones.

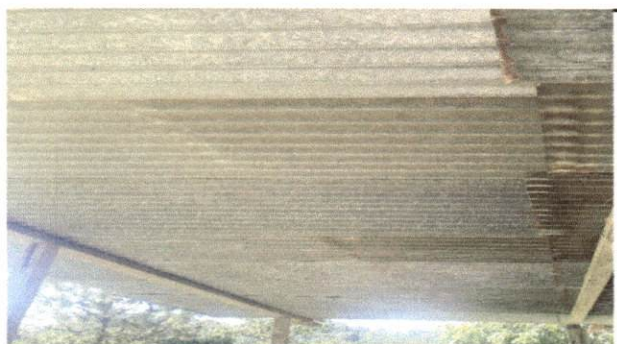
Foto 5: lamina en malas condiciones por corrosion.

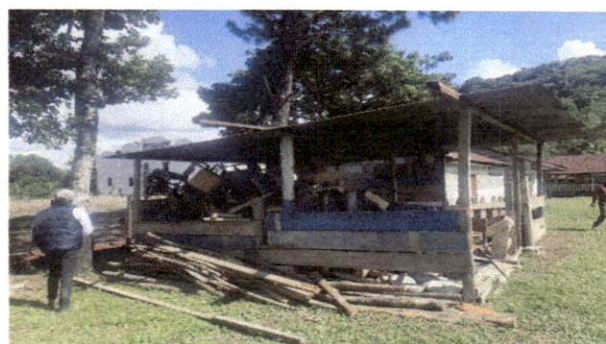
Foto 6: cocina sin muros ni estructura solida.
