REGISTRO FOTOGRÁFICO

| NOMBRE DEL ESTABLECIMIENTO: | EORM Aldea Roc-Há Puribal / | DIRECCIÓN DEL ESTABLECIMIENTO: | Aldea Roc-Há Puribal / |
| CÓDIGO DEL ESTABLECIMIENTO: | 16-01-0256-43 / | FECHA DE LA INSPECCIÓN: | 25/09/2029 / |

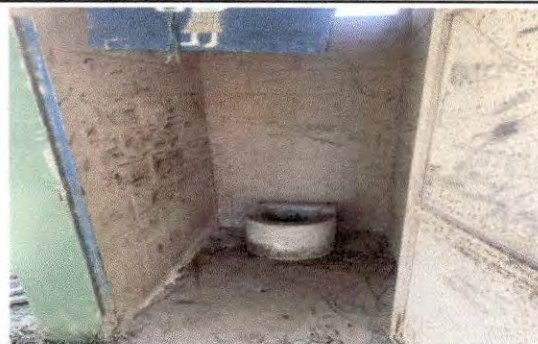
Foto 2: Piso de sanitarios con rajaduras.

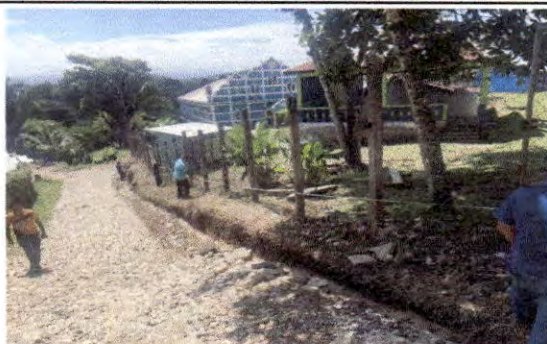
Foto 3: OPf junto a ingeniero midiendo cercado de malla en mal estado.

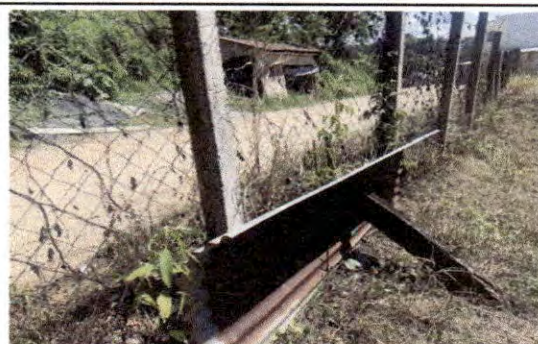
Foto 4: Cercado de malla lado posterior en muy mal estado.

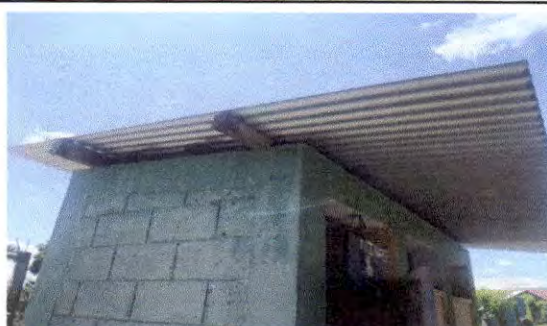
Foto 5: Estructura de madera en malas condiciones.

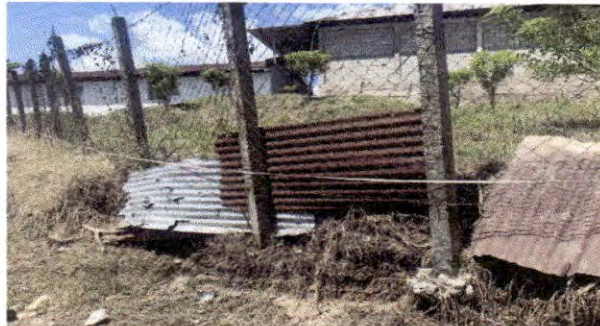
Foto 6: malla perimetral en mal estado y con postes de madera.

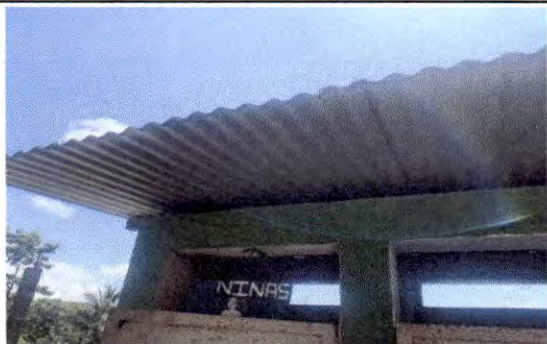
Foto 7: Láminas onduladas desgastadas.

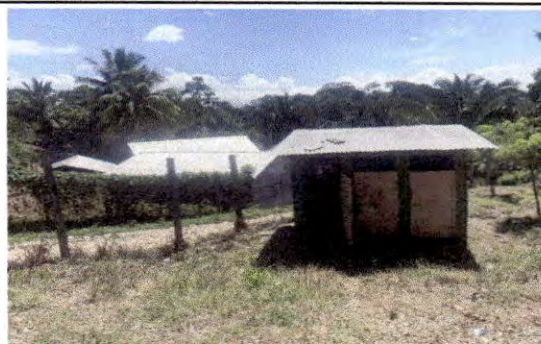
Foto 8: Servicios sanitarios en malas condiciones.

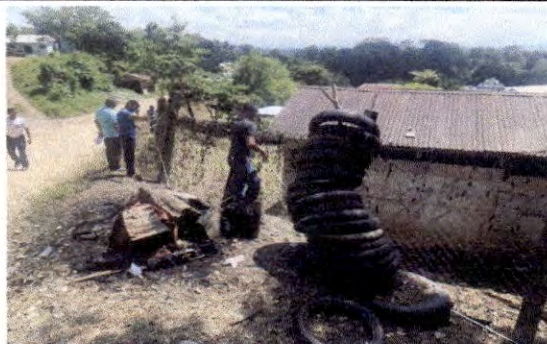
Foto 9: Malla en mal estado.

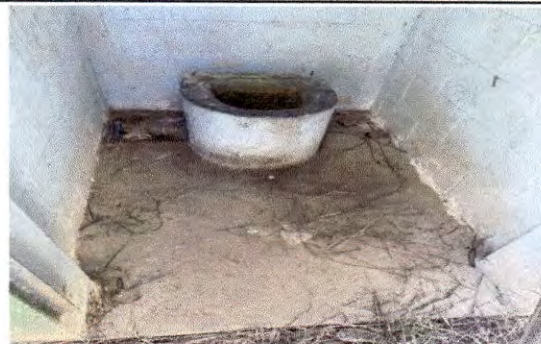
Foto 10: Letrinas ineficientes.

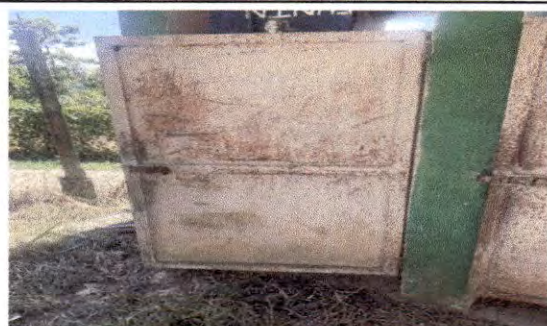
Foto 11: Puertas de sanitarios oxidadas.
