REGISTRO FOTOGRÁFICO

| NOMBRE DEL ESTABLECIMIENTO: | EORM Caserio Israel | DIRECCIÓN DEL ESTABLECIMIENTO: | Caserio Israel |
| CÓDIGO DEL ESTABLECIMIENTO: | 16-01-0269-43 | FECHA DE LA INSPECCIÓN: | 28/09/2029 |

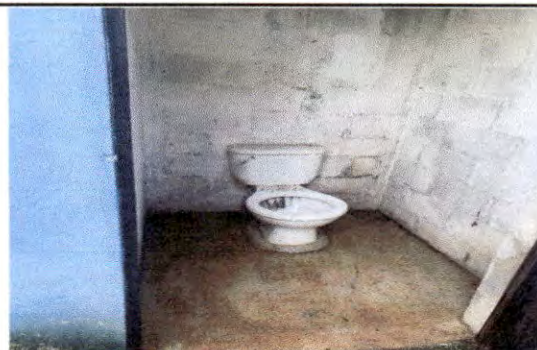
Foto 2: Piso en area de baños rajado.

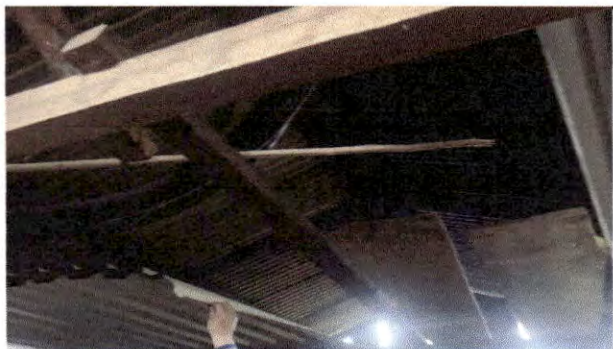
Foto 3: estructura y lamina en cocina en muy malas condiciones.

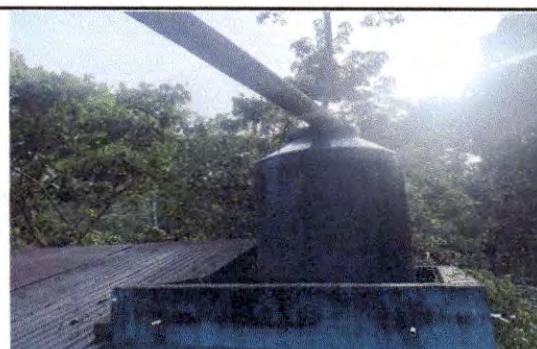
Foto 4: Estructura de tanque de agua en mal estado por humedad

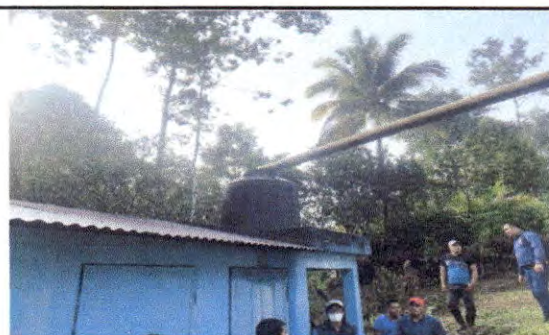
Foto 5: Canal de agua, PVC, en mala condición.

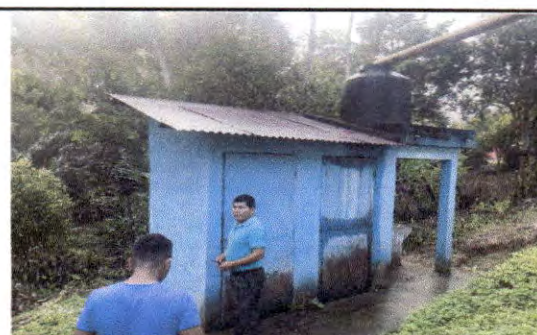
Foto 6: Sanitarios con filtraciones de humedad.

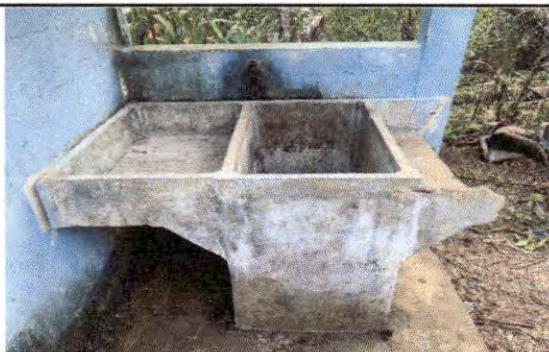
Foto 7: Pila quebrada.

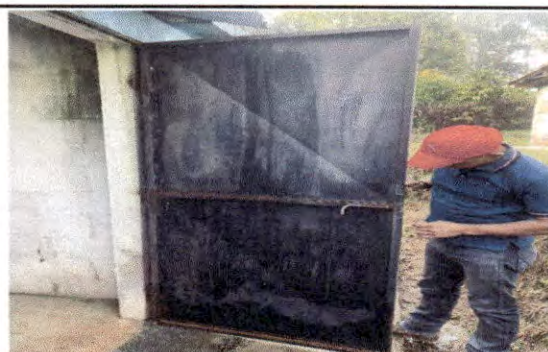
Foto 8: Puertas oxidadas y en condición depreciable.

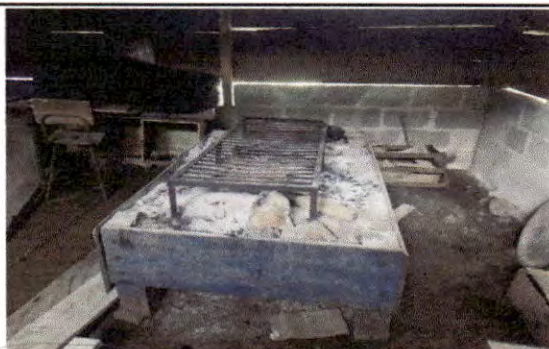
Foto 9: Cocina en malas condiciones sin mesa de trabajo adecuada.

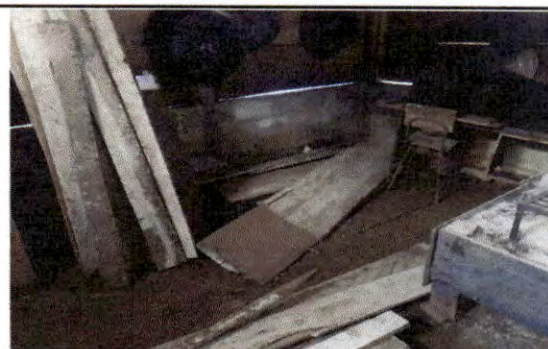
Foto 10: Cocina sin estufa adecuada para preparación de alimentos.

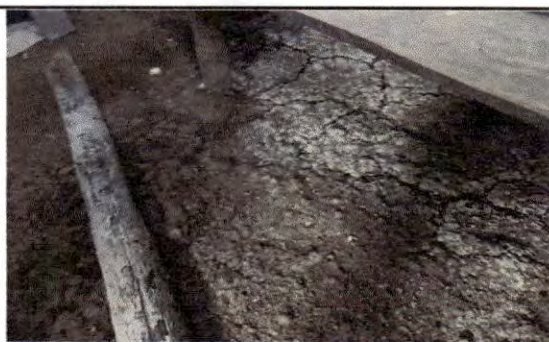
Foto 11: Piso quebrado en interior de cocina.
