**REGISTRO FOTOGRÁFICO**  
**PROGRAMA DE MANTENIMIENTO DE EDIFICIOS ESCOLARES PÚBLICOS**

POSTERIOR

| NOMBRE DEL ESTABLECIMIENTO: | Escuela Oficial Rural Mixta | DIRECCIÓN DEL ESTABLECIMIENTO: | Comunidad Chitocán |
| CÓDIGO DEL ESTABLECIMIENTO: | 16-01-0272-43 | FECHA: | 31/07/2024 |

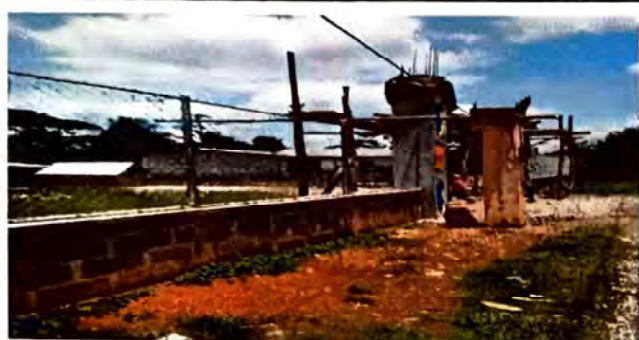
Foto1: Muestra la instalacion de la malla parte frontal.

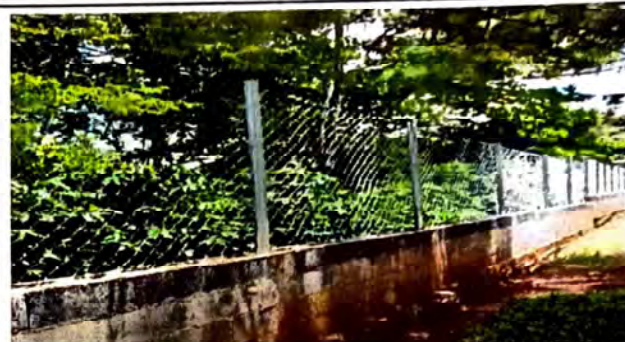
Foto 2: Muestra la instalacion de la malla parte lateral derecho.

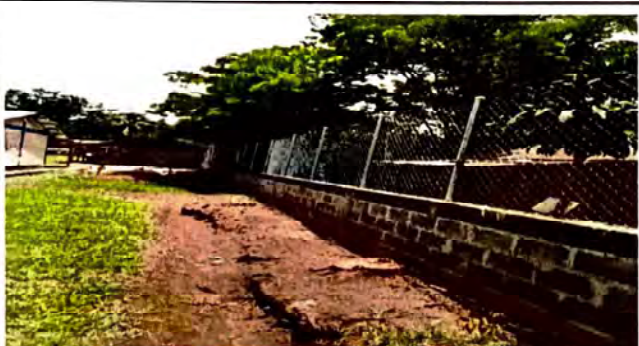
Foto 3: Muestra la instalacion de la malla lateral derecho.

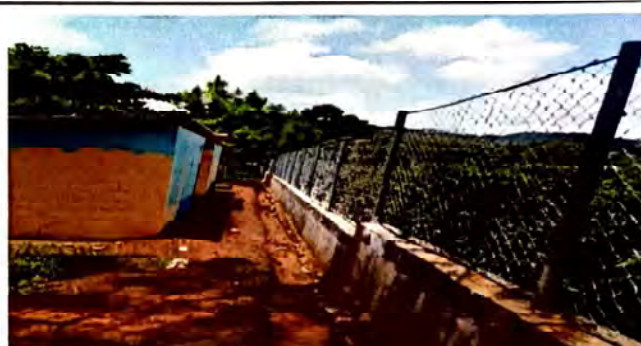
Foto 4: Muestra la instalacion de la malla parte lateral izquierdo.

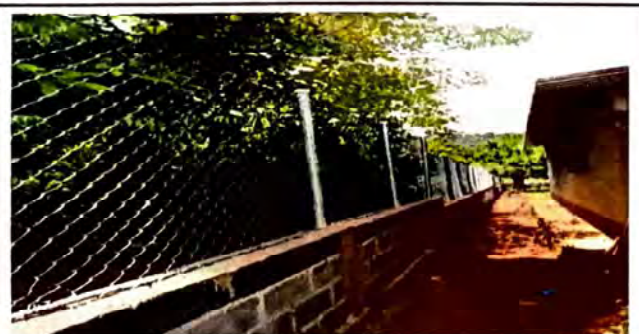
Foto 5: Muestra la instalación de malla lateral izquierdo.

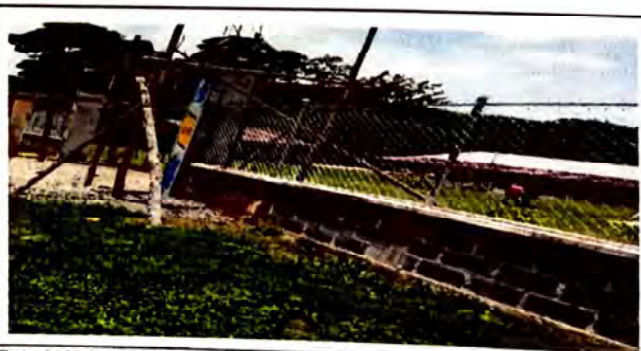
Foto 6: Muestra la colocacion de la malla frontal.

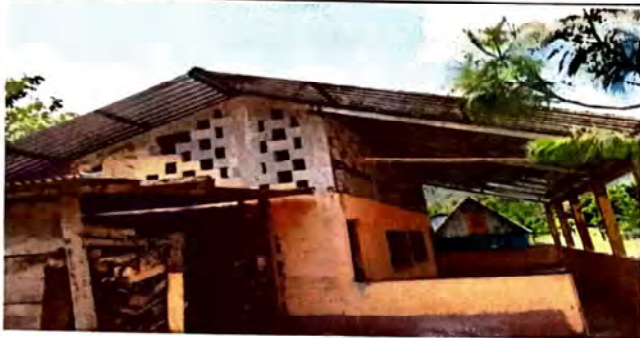
Foto 1: Muestra el nuevo techo troquelado.

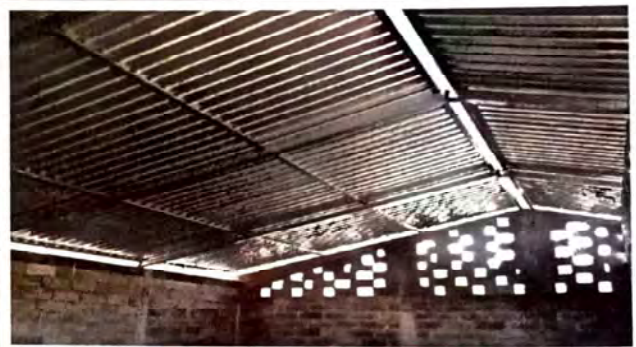
Foto 2: Muestra la estructura con techo concluido.

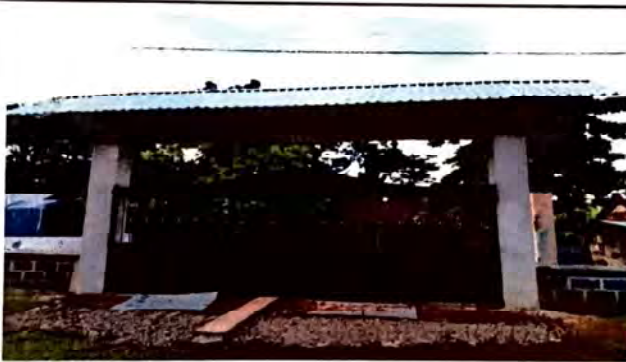
Foto 3: Muestra la entrada principal con portón instalado.

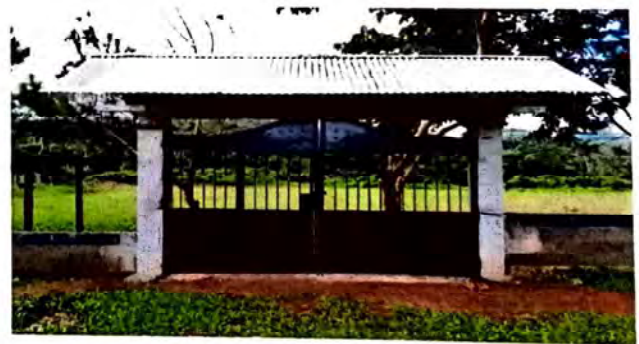
Foto 4: Muestra el acceso al campo de fútbol con portón instalado.

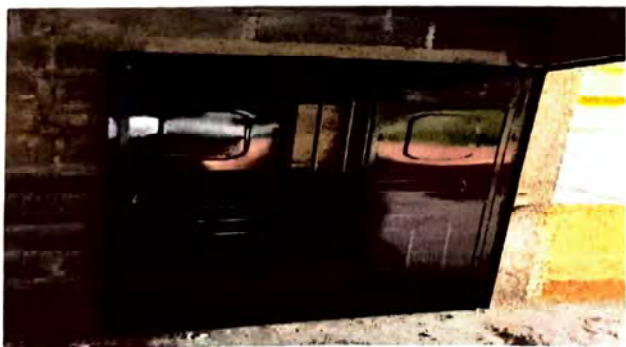
Foto 5: Muestra la instalación de puerta de metal.

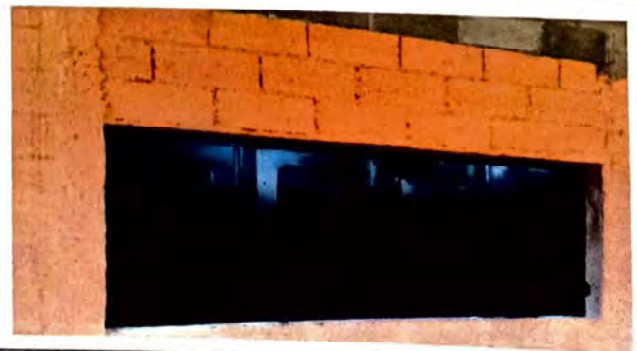
Foto 6: Muestra la ventana de metal instalada.
