REGISTRO FOTOGRÁFICO

| NOMBRE DEL ESTABLECIMIENTO: | EORM | DIRECCIÓN DEL ESTABLECIMIENTO: | Comunidad Caquija |
| CÓDIGO DEL ESTABLECIMIENTO: | 16-01-0273-43 | FECHA DE LA INSPECCIÓN: | 28/09/2023 |

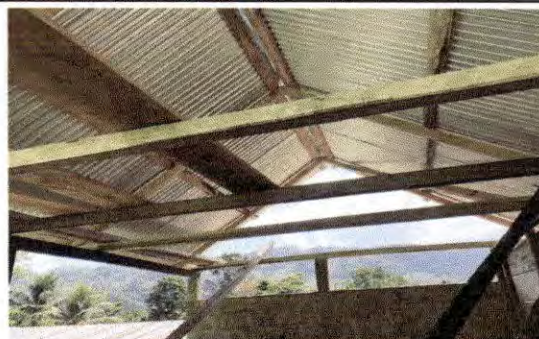
Foto 2: Vigas de madera no adecuadas.

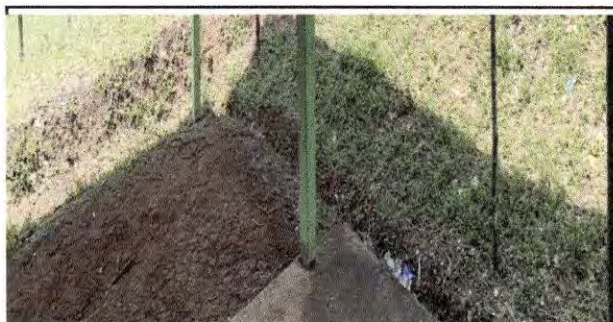
Foto 3: columna en mal estado y sobrepuesta.

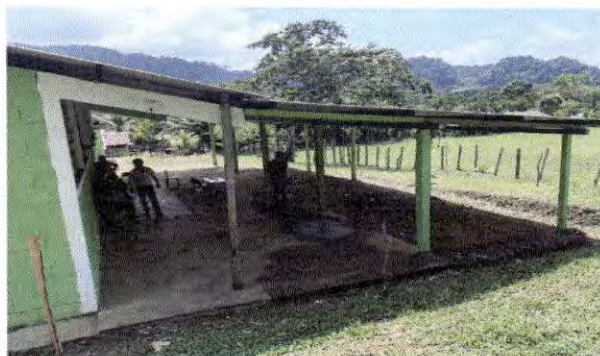
Foto 4: estructura de lamina en mal estado

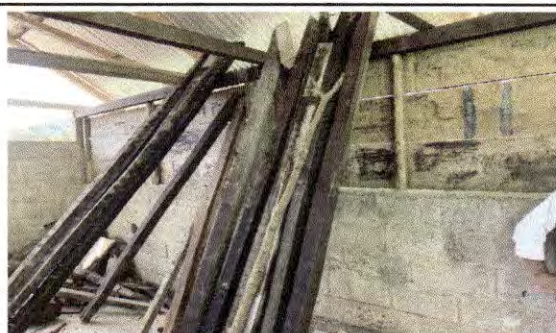
Foto 5: Vigas de madera destruidas.

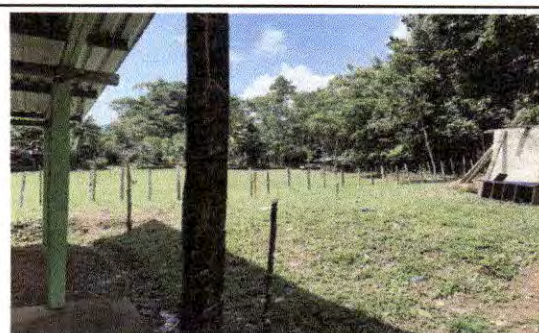
Foto 6: estructura de lamina es de madera y se encuentra en malas condiciones.

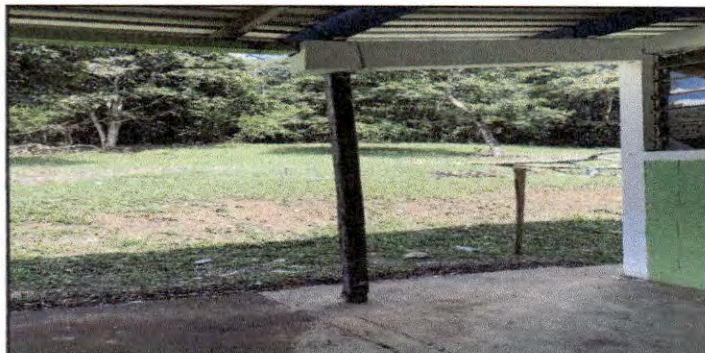
Foto 8: Lugar donde se va a realizar remozamiento de estructura y lamina.

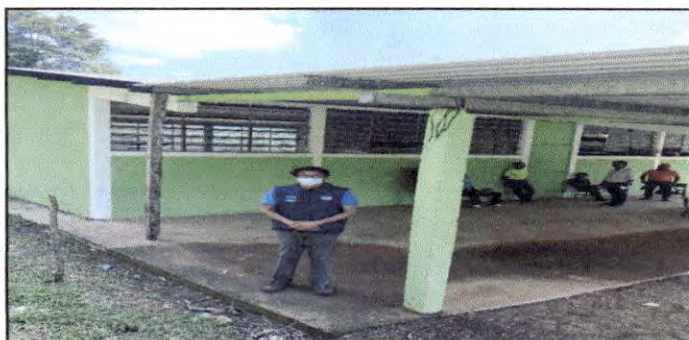
Foto 9: Ingeniero en lugar donde se encuentra la estructura en malas condiciones.

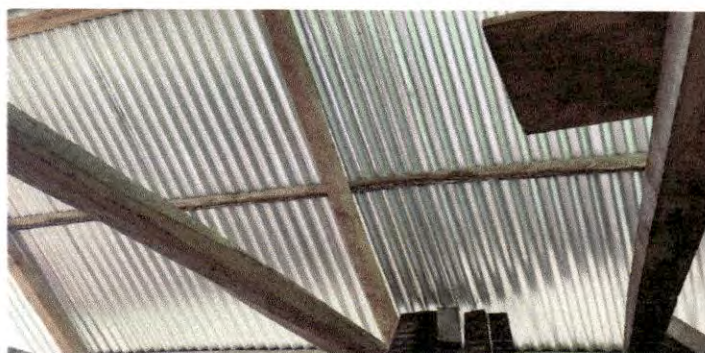
Foto 10: Lamina en malas condiciones.

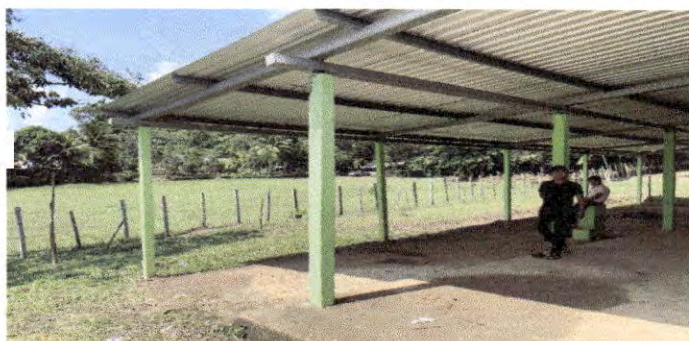
Foto 11: Lugar en donde se realizara remozamiento de techo y piso.
