| REGISTRO FOTOGRÁFICO | | | |
| DEPARTAMENTO: | Alta Verapaz / | MUNICIPIO: | Cobán / |
| NOMBRE DEL ESTABLECIMIENTO: | EORM / | DIRECCIÓN DEL ESTABLECIMIENTO: | Caserio Purahub / |
| CÓDIGO DEL ESTABLECIMIENTO: | 16-01-0284-43 / | FECHA DE LA INSPECCIÓN: | 29/09/2029 / |

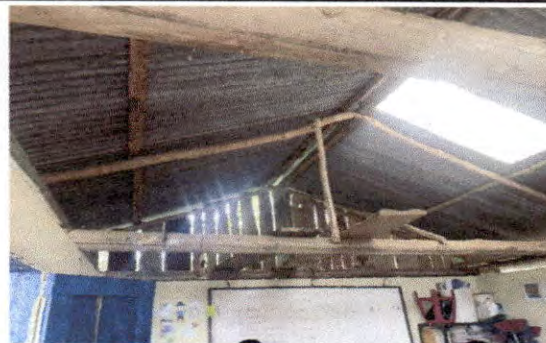
Foto 2: Estructura de madera en interior de Módulo 2 en mal estado.

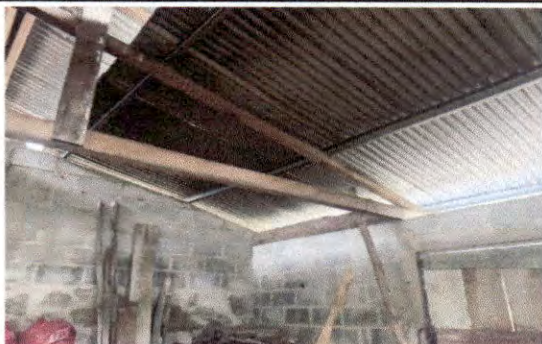
Foto 3: Estructura en el interior de cocina en mal estado.

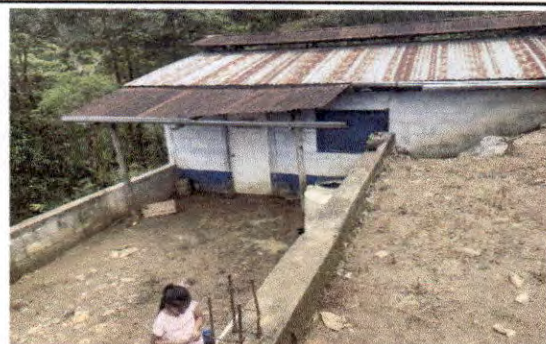
Foto 4: Láminas levantadas en entrada principal de cocina.

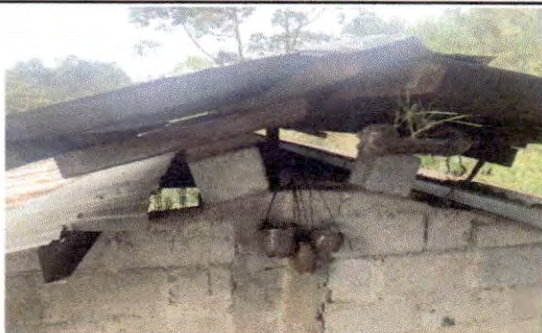
Foto 5: Estructura actual de madera dañada.

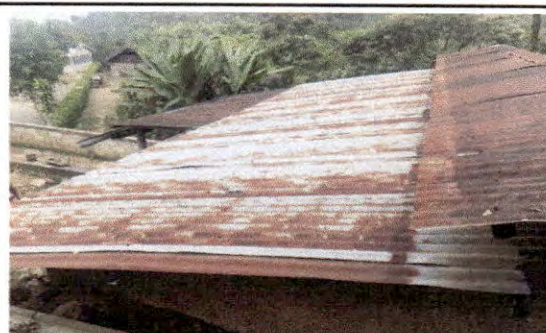
Foto 6: Láminas dañadas por corrosión.

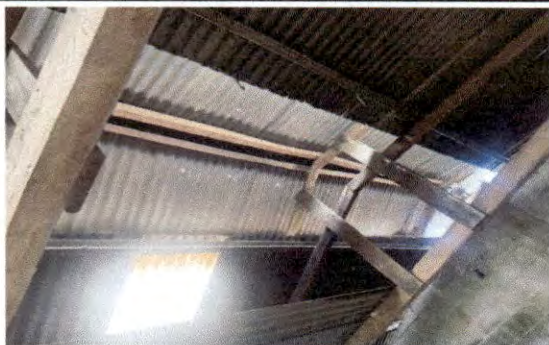
Foto 7: Estructura de madera vista interior de cocina en mal estado.

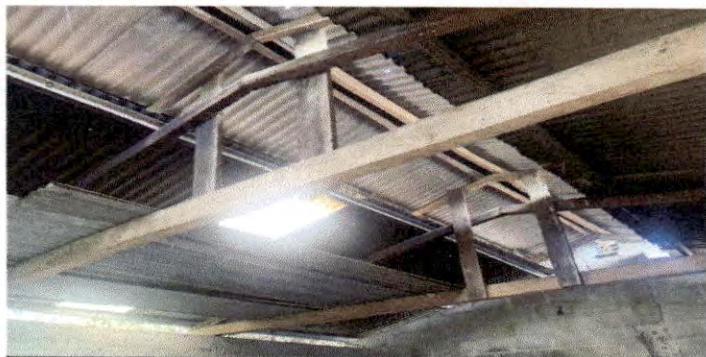
Foto 8: Techo en mal estado por corrosión.

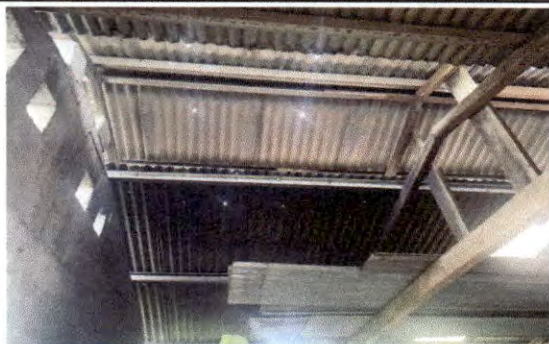
Foto 9: Láminas con orificios vista interior.

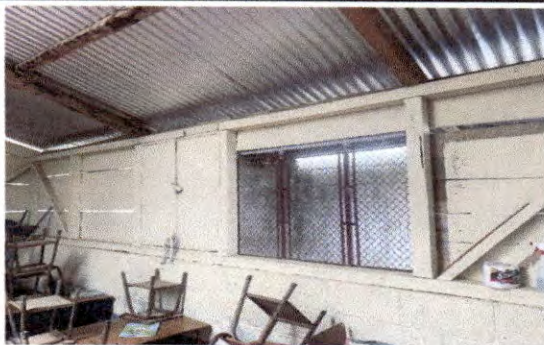
Foto 10: Muros de madera en mal estado.

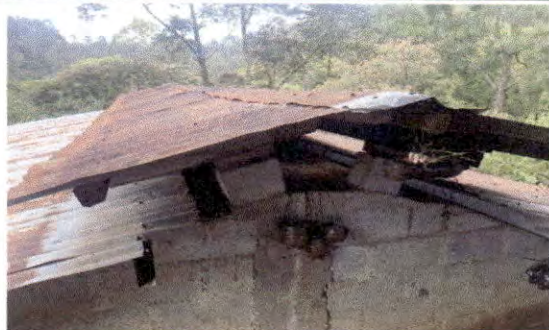
Foto 11: Láminas del techo de cocina en mal estado.
