REGISTRO FOTOGRÁFICO  
PROGRAMA DE MANTENIMIENTO DE EDIFICIOS ESCOLARES PÚBLICOS

SITUACIÓN DEFICIENCIAS DETERMINADAS

| NOMBRE DEL ESTABLECIMIENTO: | EORM | DIRECCIÓN DEL ESTABLECIMIENTO: | Casero Santo Domingo Cunixpur |
| CÓDIGO DEL ESTABLECIMIENTO: | 16-01-0320-43 | FECHA: | 9/09/2024 |

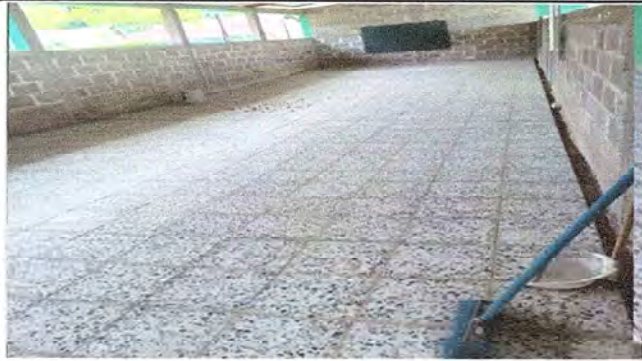
Foto 1: Realización de acabados y bordes para el piso de granito en las aulas del segundo módulo.

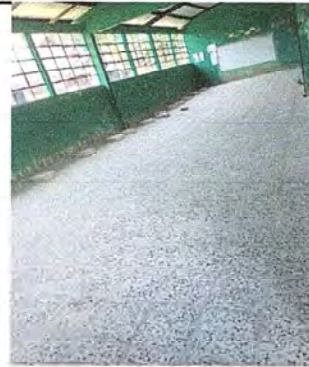
Foto 2: Avance en los acabados finales de la colocación de piso de granito en las aulas del primero módulo.

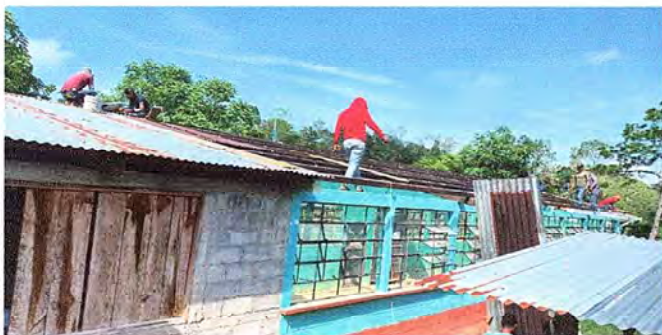
Foto 3: Inicio del desmontaje de las láminas deterioradas y oxidadas. Inician a pintar las costaneras con pintura negra anticorrosiva para prolongar su utilidad.

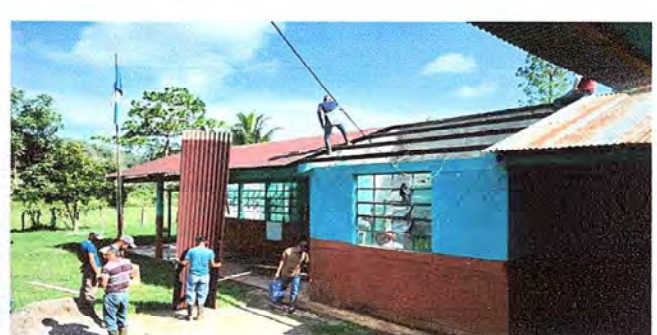
Foto 4: Continuación del desmontaje de láminas y pintura de costaneras.

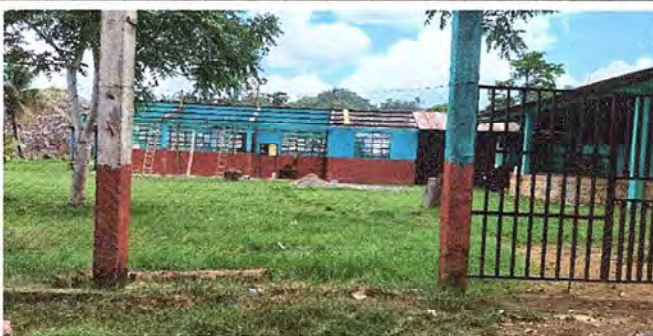
Foto 5: Cubierta de lamina deteriorada a sustituir desmontada en su totalidad.

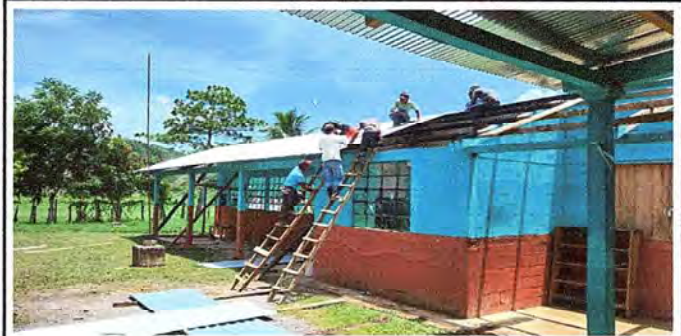
Foto 6: Colocación y atornillado de láminas nuevas troqueladas calibre 28.

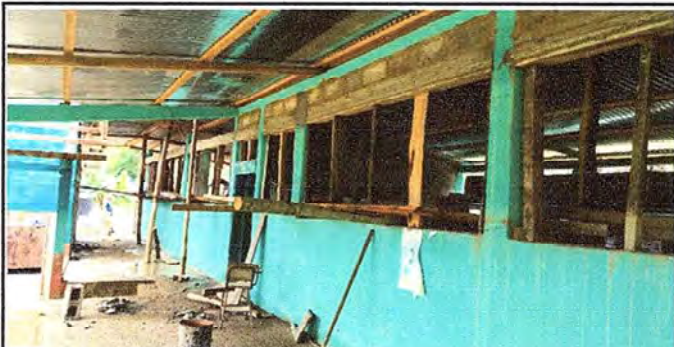
Foto 1: Incio de trabajos de remodelación, nivelación y colocación a escuadra de las áreas a colocar las vetanas con vidrios y las puertas de metal.

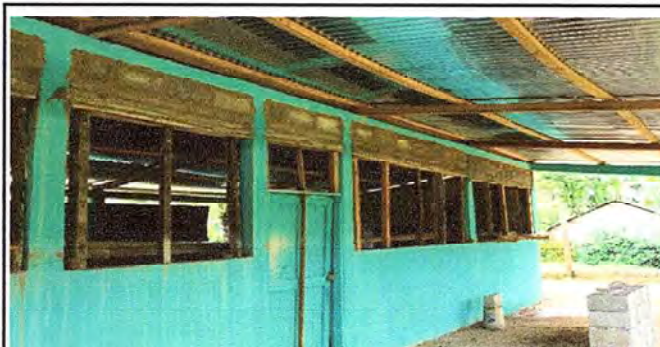
Foto 2: Se colocó una hilera de block y una solera en las areas a trabajar para poder sujetar las ventanías.

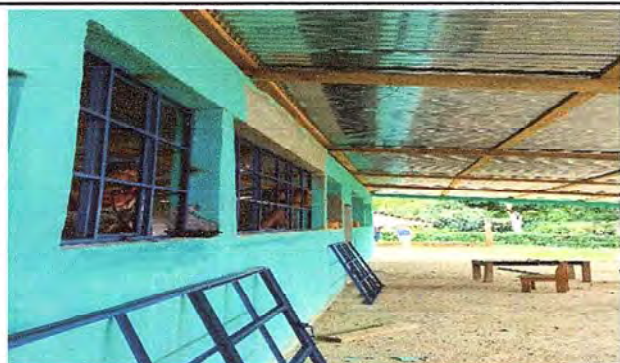
Foto 3: Inicio de soldadura de marcos para las ventanas.

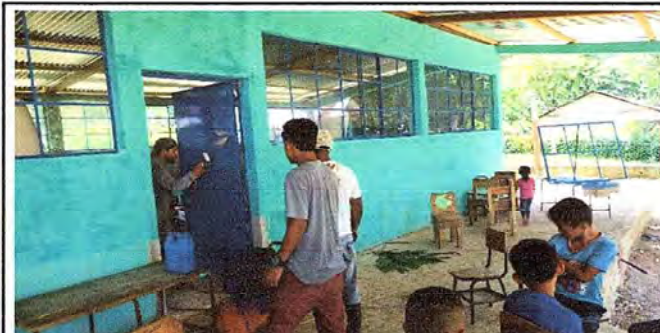
Foto 4: En esta fotografia podemos observar el inicio de la colocación de vidrios, colocación y pintura de puertas de metal.

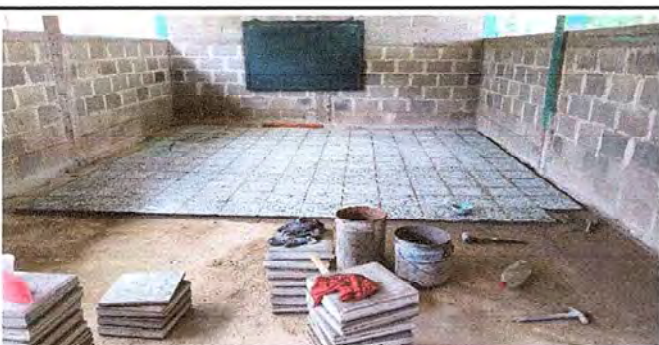
Foto 5: Inicio de sustitución de piso de torta de cemento por piso de granito en las aulas del segundo módulo.

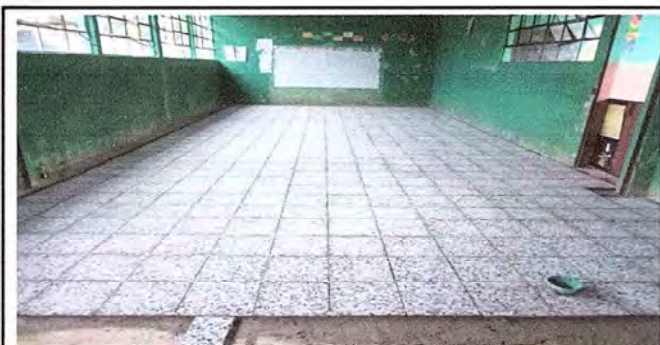
Foto 6: Avance de la colocación de piso de granito en las aulas del primer módulo.
