| REGISTRO FOTOGRÁFICO | | | |
| NOMBRE DEL ESTABLECIMIENTO: | EORM Caserio Monte Olivo | DIRECCIÓN DEL ESTABLECIMIENTO: | Caserio Monte Olivo |
| CÓDIGO DEL ESTABLECIMIENTO: | 16-01-0321-43 | FECHA DE LA INSPECCIÓN: | 28/07/2023 |

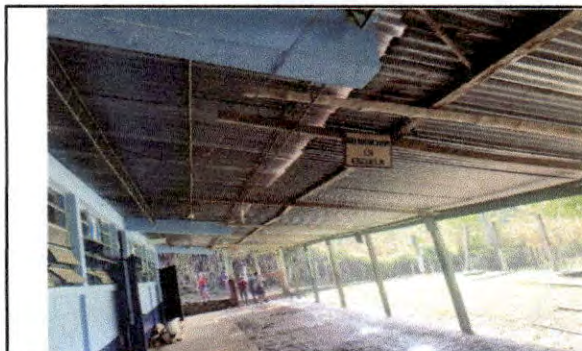
Foto 3: Estructura de madera corroida.

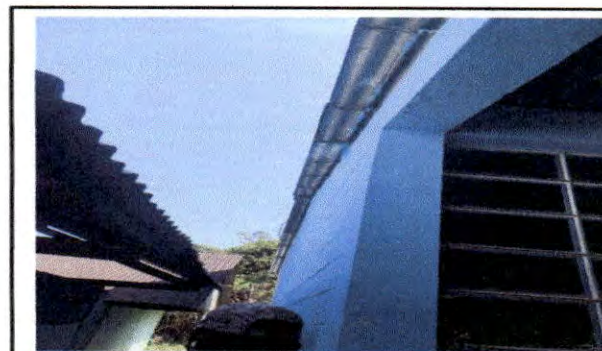
Foto 4: Techo de lamina en mal estado.

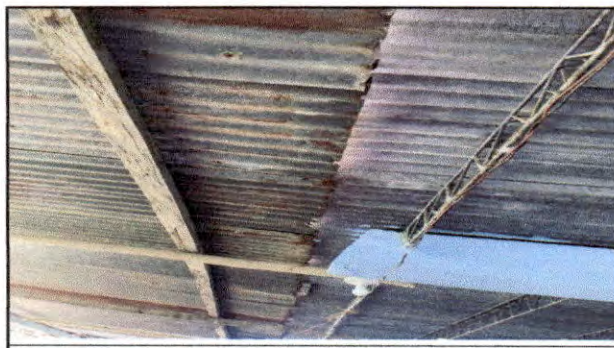
Foto 5: Estructura y techo en malas condiciones.

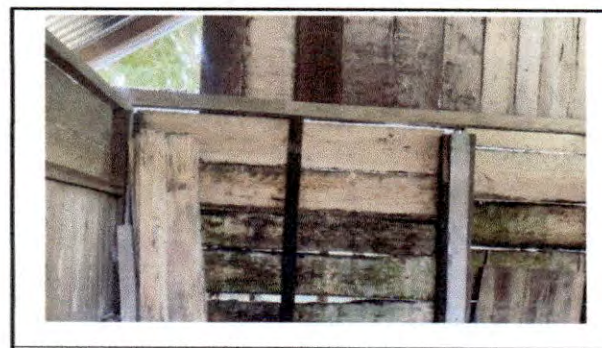
Foto 6: Estructura de madera en mal estado.

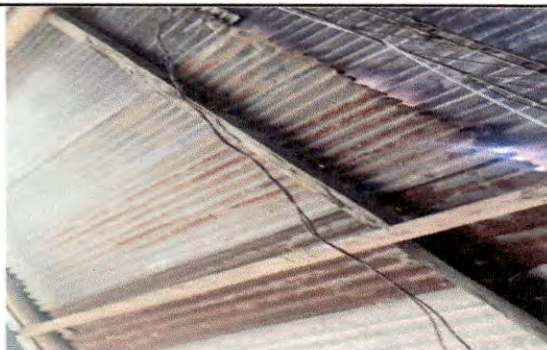
Foto 7: Lámina en mal estado por corrosión.

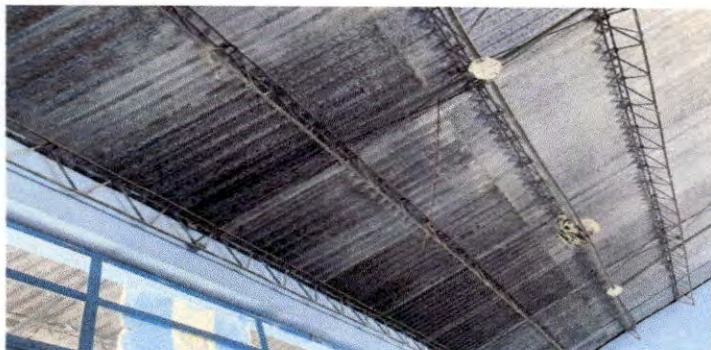
Foto 8: estructura de lamina en mal estado por corrosión.

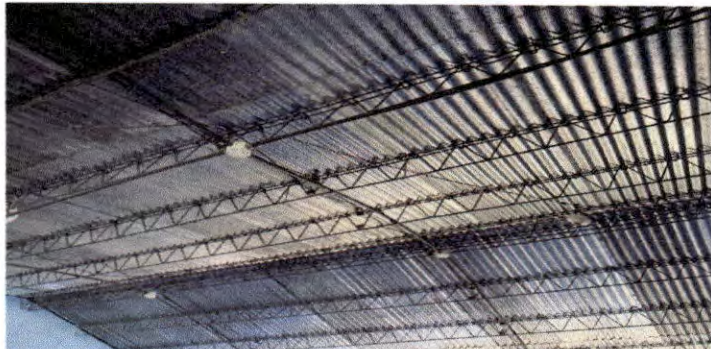
Foto 10: Lamina en mal estado por corrosión.

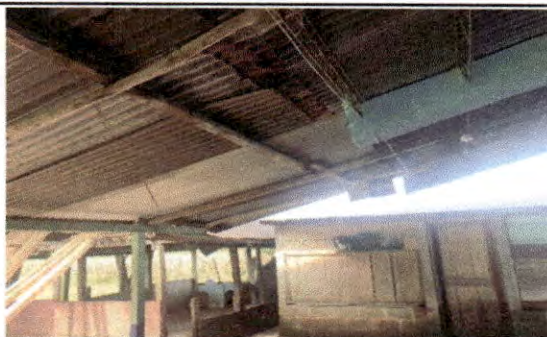
Foto 11: Láminas en estado ineficiente.
