REGISTRO FOTOGRÁFICO

| NOMBRE DEL ESTABLECIMIENTO: | EORM Caserio Sachinamox Aldea Cubilguitz | DIRECCIÓN DEL ESTABLECIMIENTO: | Caserio Sachinamox Aldea Cubilguitz |
| CÓDIGO DEL ESTABLECIMIENTO: | 16-01-0322-43 | FECHA DE LA INSPECCIÓN: | 27/09/2029 |

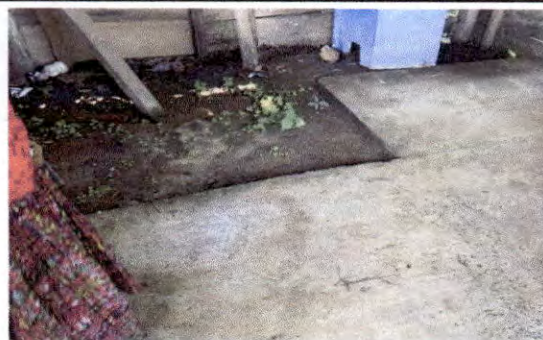
Foto 2: Piso de cocina sin terminar.

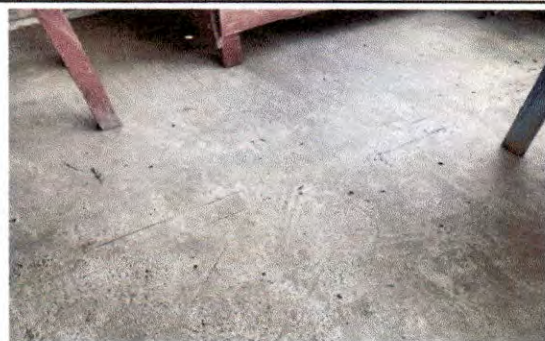
Foto 3: Piso de cocina rajado y manchado.

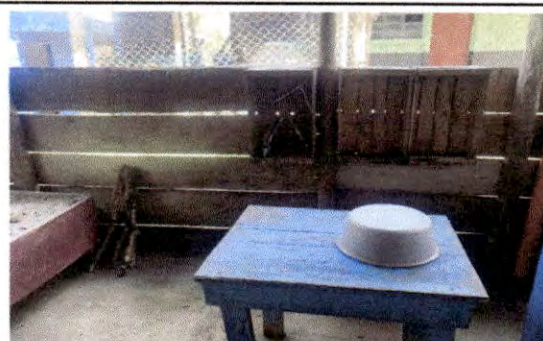
Foto 4: Pared de madera inadecuada y en mal estado

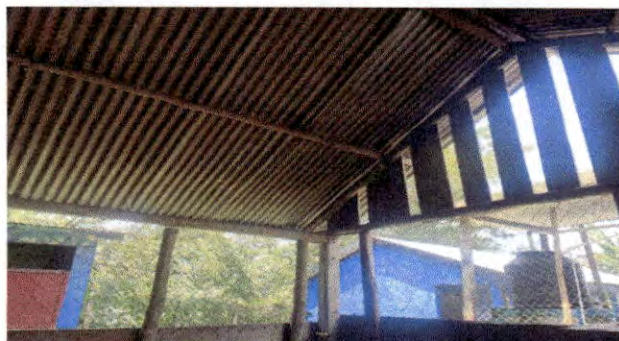
Foto 5: Techo de lamina de cocina en muy mal estado.

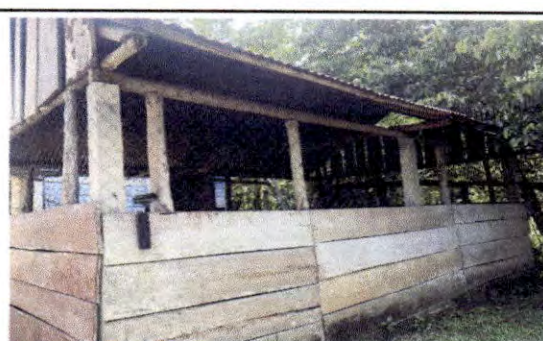
Foto 6: Cocina de madera en malas condiciones.

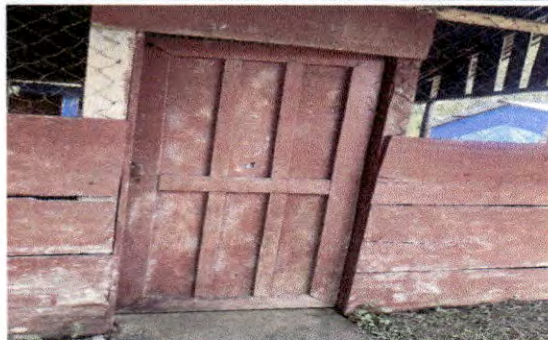
Foto 7: Puertas de cocina de madera.

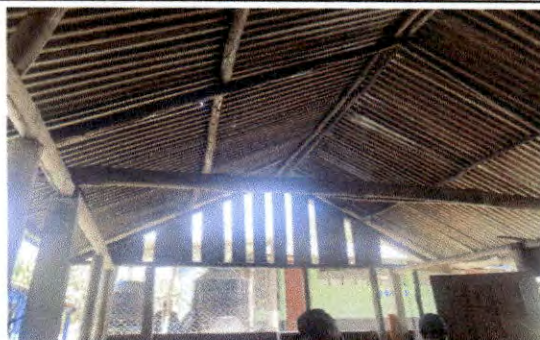
Foto 8: Estructura de madera en interior de cocina.

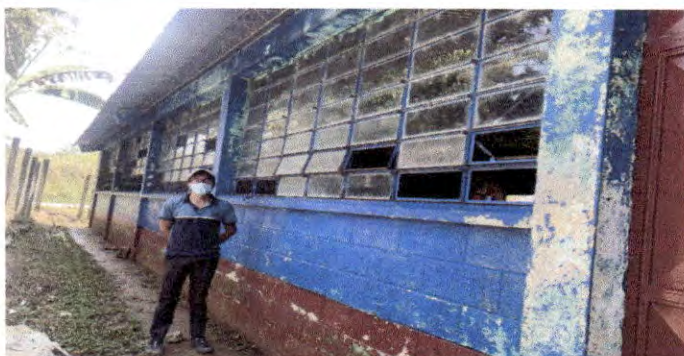
Foto 9: Estructura de metal en ventanas en malas condiciones y con signos de corrosión y sin seguridad.

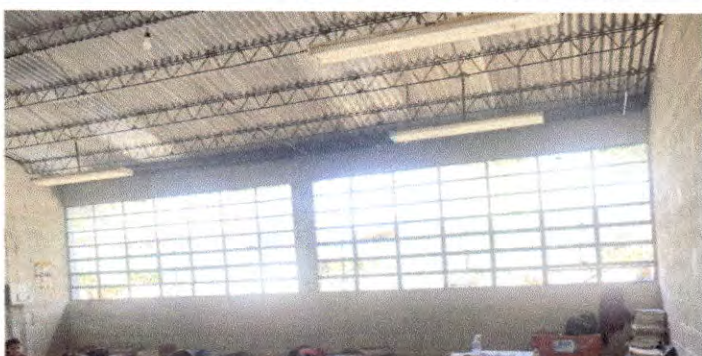
Foto 10: Vista interior de estructura de ventanas en mal estado.

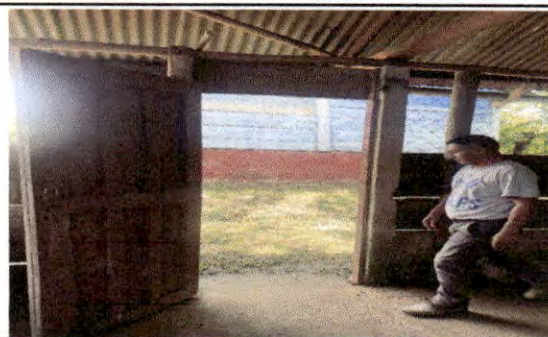
Foto 11: Puerta de cocina desgastada.
