SITUACIÓN DEFICIENCIAS DETERMINADAS

| NOMBRE DEL ESTABLECIMIENTO: | ESCUELA OFICIAL RURAL MIXTA | DIRECCIÓN DEL ESTABLECIMIENTO: | CASERIO SANTA ANITA |
| CÓDIGO DEL ESTABLECIMIENTO: | 16-01-0324-43 | FECHA: | viernes, 27 de septiembre de 2024 |

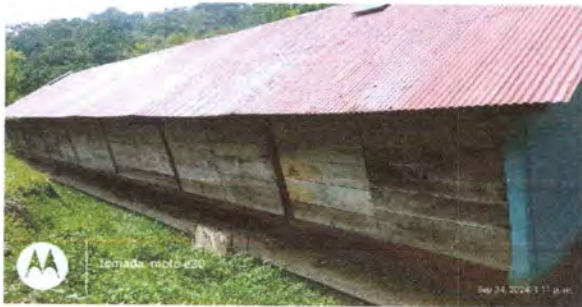
Foto1: laminas en mal estado y deteriorado

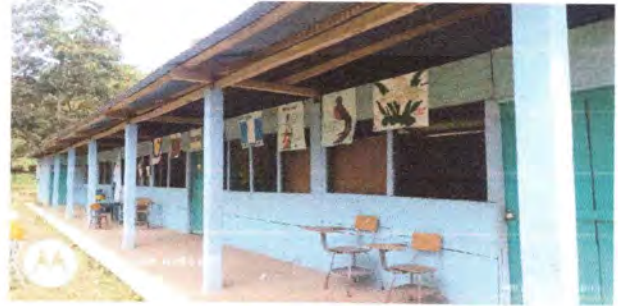
Foto 2: Sustitucion de bigas de madera a vigas de metal.

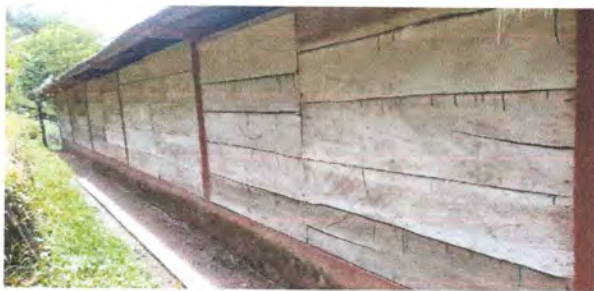
Foto 3: Pared de madera ya deteriorado. Se sustitua por hiladas de block y cimientos.

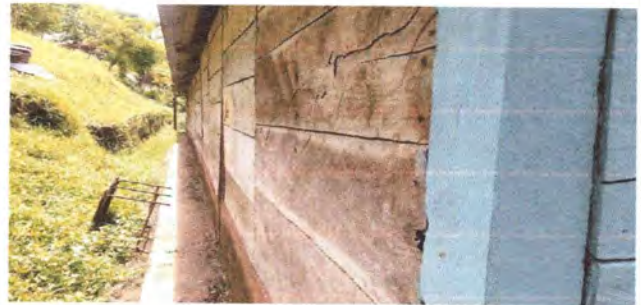
Foto 4: Sustitución de pared de madera deteriorado por block.

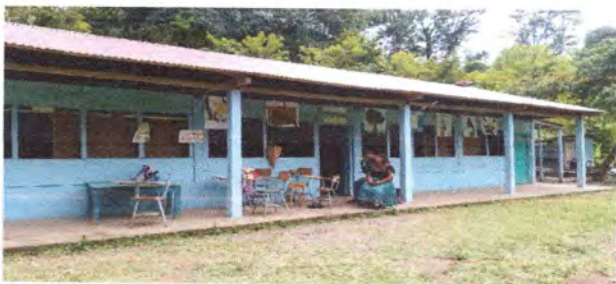
Foto 5: sustitucion de ventanales de madera a metal.

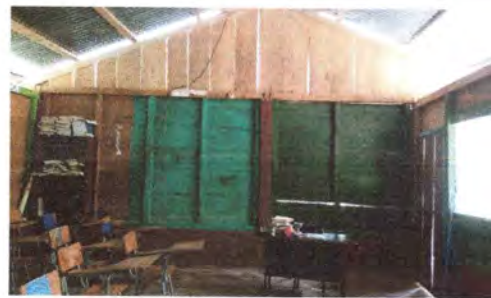
Foto 6: levantado de hiladas de block en aula.
