**REGISTRO FOTOGRÁFICO**  
**PROGRAMA DE MANTENIMIENTO DE EDIFICIOS ESCOLARES PÚBLICOS**

SITUACIÓN DEFICIENCIAS DETERMINADAS:

| NOMBRE DEL ESTABLECIMIENTO: | Escuela Oficial Rural Mixta, Comunidad Yalsec Zapur | DIRECCIÓN DEL ESTABLECIMIENTO: | Comunidad Yalsec Zapur, Cobán, Alta Verapaz |
| CÓDIGO DEL ESTABLECIMIENTO: | 16-01-0332-43 | FECHA: | Mayo 2,024 |

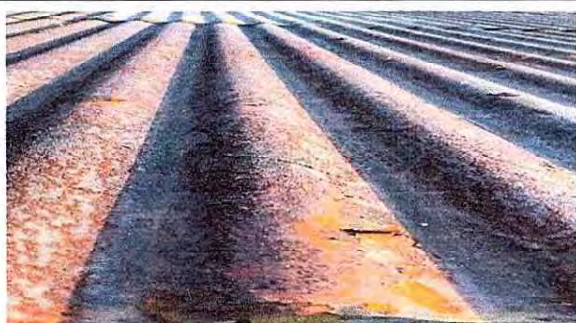
Foto1: Se evidencia el estado actual del techo de lámina del establecimiento

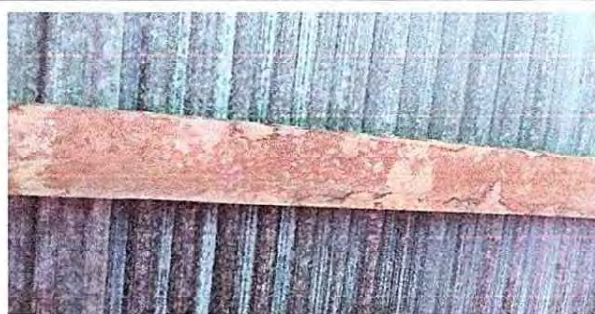
Foto 2: Se evidencia el mal estado de la viga o costanera de la estructura de lámina de la escuela.

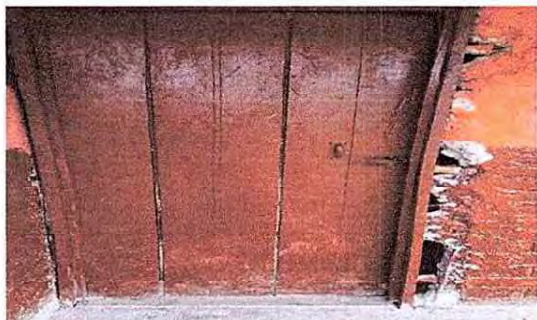
Foto 3: Se evidencia el mal estado de las puertas del establecimiento

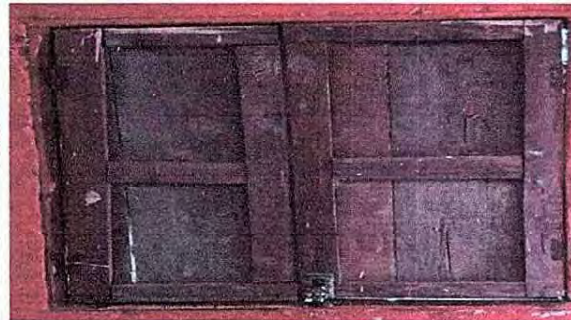
Foto 4: Se evidencia el mal estado de las ventanas del establecimiento.

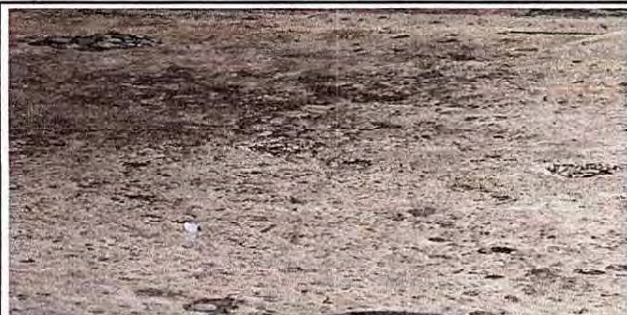
Foto 5: Se evidencia el mal estado del piso del establecimiento

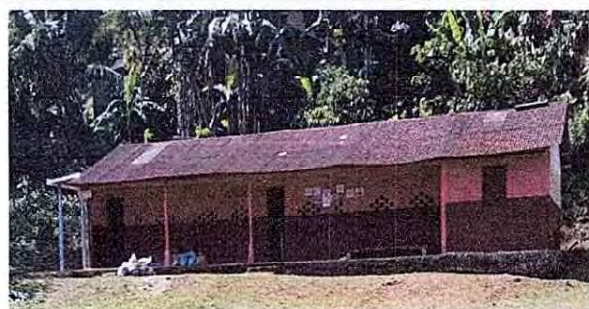
Foto 6: Se evidencia el mal estado de el techo de lámina y la falta de canales de captación de agua pluvial

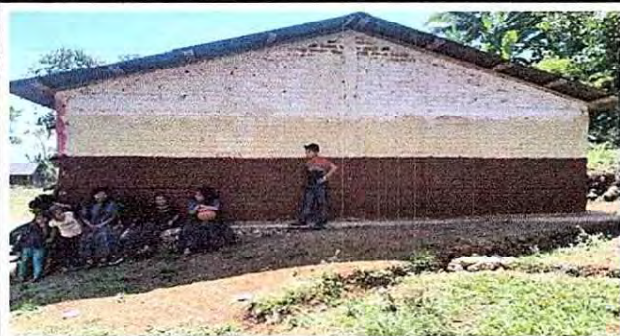
Foto 7: Se evidencia el mal estado de la pintura de la paredes de las aulas de la escuela y de la dirección

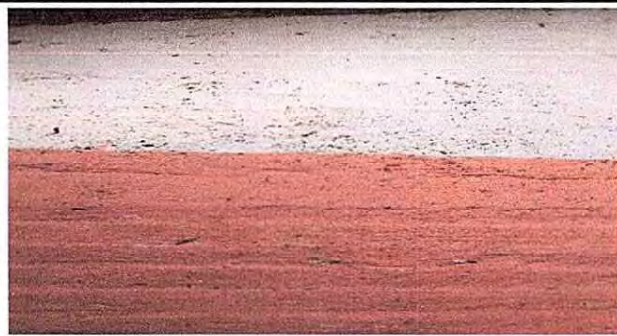
Foto 8: Se evidencia el mal estado de la pintura de la paredes de las aulas de la escuela y de la dirección

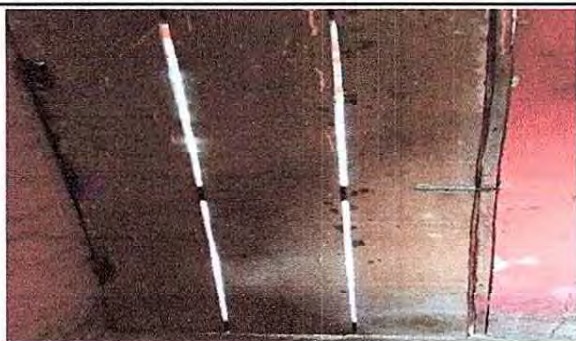
Foto 9: Se evidencia el mal estado de las puertas del establecimiento

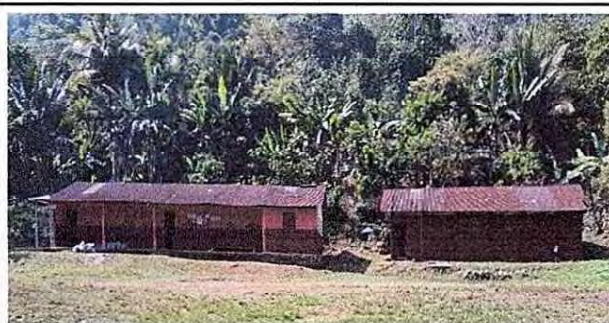
Foto 10: Se evidencia el mal estado del techo del establecimiento.

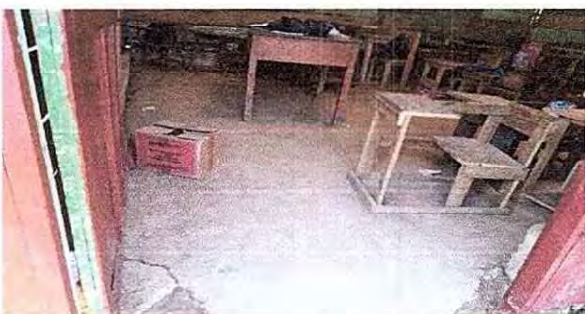
Foto 11: Se evidencia el mal estado del piso del establecimiento

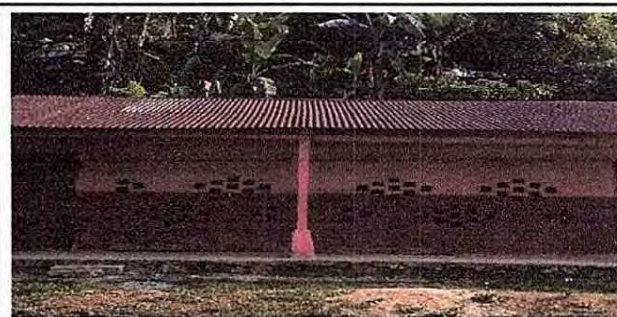
Foto 12: Se evidencia el mal estado de el techo de lámina y la falta de canales de captación de agua pluvial
