SITUACIÓN DEFICIENCIAS DETERMINADAS: PREVIO ☒ DURANTE ☐ POSTERIOR ☐

| NOMBRE DEL ESTABLECIMIENTO: | Escuela Oficial Rural Mixta Comunidad Xalabe Sabob | DIRECCIÓN DEL ESTABLECIMIENTO: | Comunidad Xalabe Sabob |
| CÓDIGO DEL ESTABLECIMIENTO: | 16-01-0342-43 | FECHA: | 14/05/2024 |

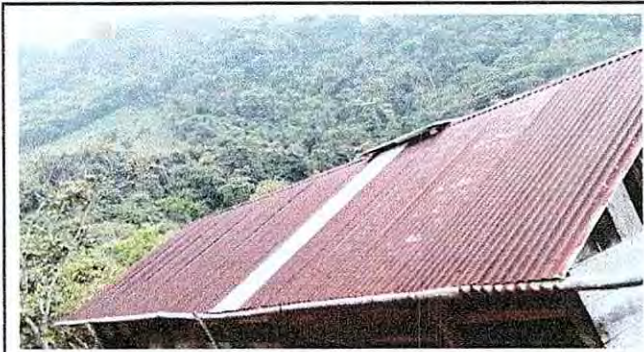
Foto 1: Se puede observar la parte de atrás del Centro Educativo y se verifica el oxido en las laminas.

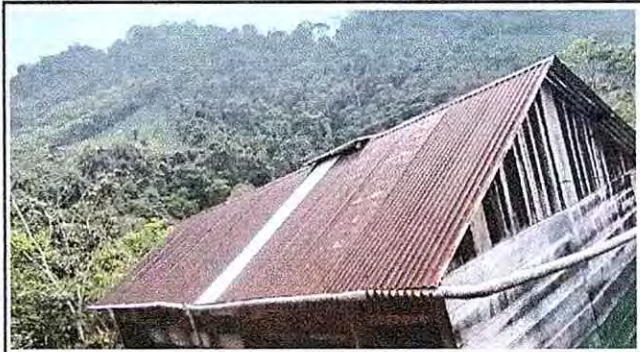
Foto 2: Se puede observar la parte de atrás del Centro Educativo y se verifica el oxido y el deterioro de las laminas.

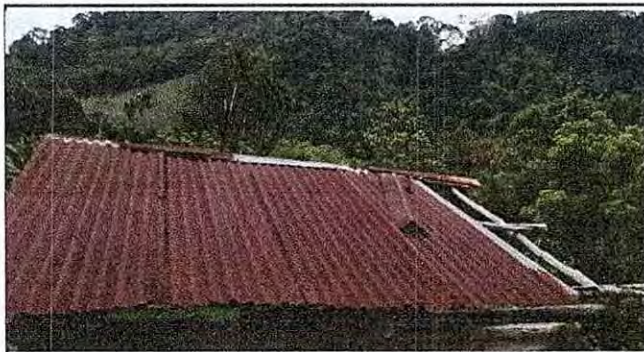
Foto 3: Se puede observar el oxido y el deterioro de las laminas y la falta de ellas en la Cocina del Centro Educativo.

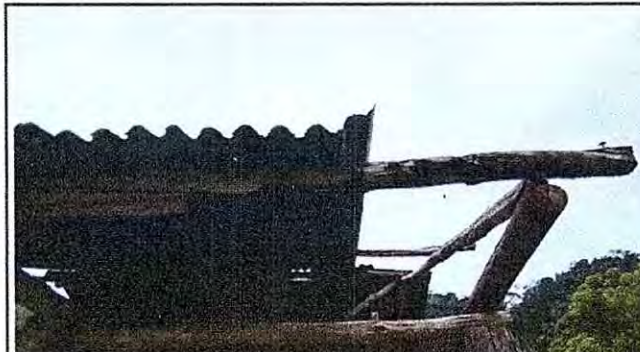
Foto 4: Se puede observar la parte de atrás de la Cocina del Centro Educativo el deterioro de las laminas y las vigas de madera.

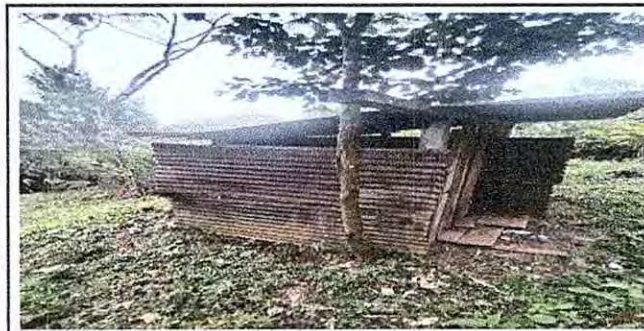
Foto 5: Se puede observar las letrinas del Centro Educativo en mal estado.

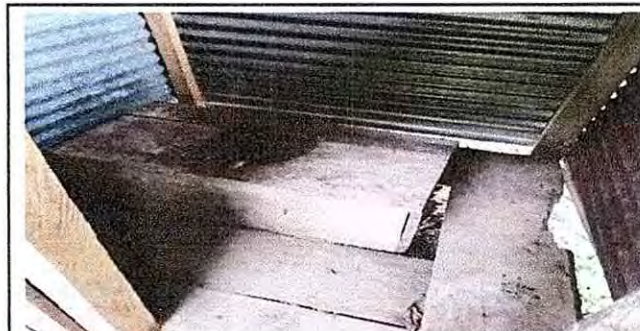
Foto 6: Se puede observar las letrinas del Centro Educativo en mal estado.

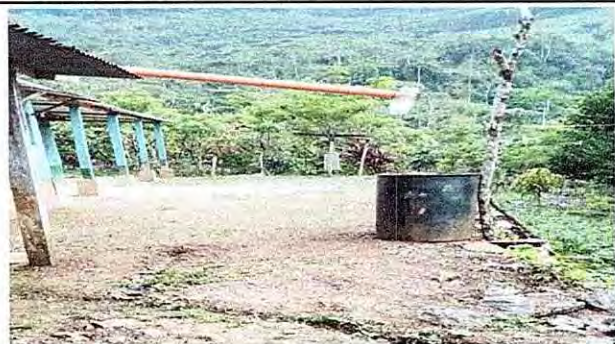
Foto1: En esta fotografia se observa el Deposito del agua del Establecimiento y el deterioro de la misma.

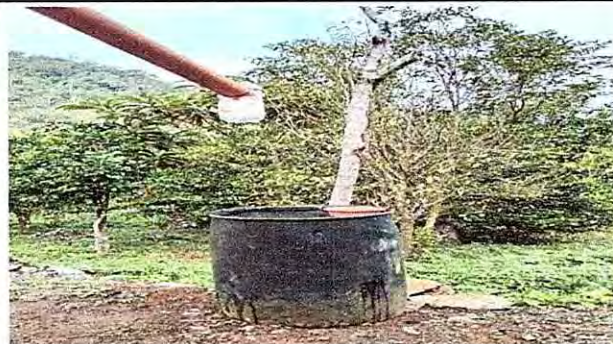
Foto 2: En esta fotografia se observa el Deposito del agua del Establecimiento donde se verifica el deterioro del tonel y por ende el cambio y sustitucion.

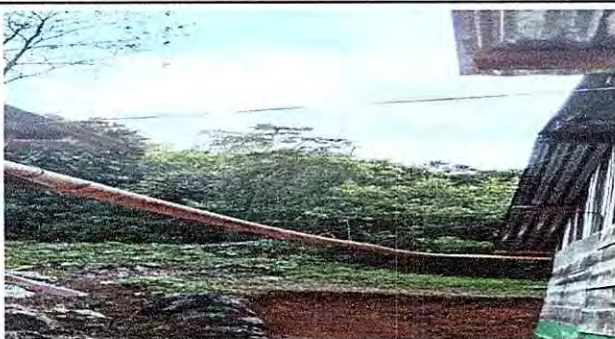
Foto 3: En esta fotografia se puede observar el deterioro de los tubos para la bajada de agua en malas condiciones.

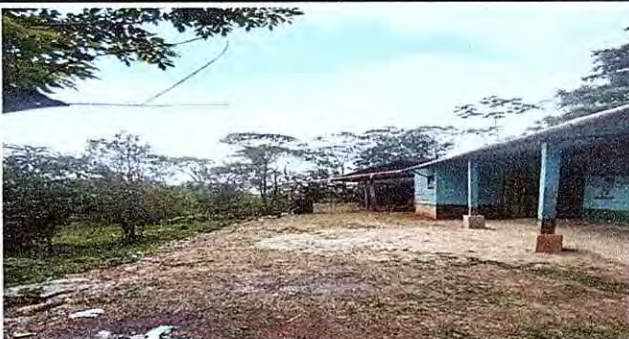
Foto 4: En esta fotografia se puede observar la parte de enfrente del Establecimiento, en la cual la losa de patio esta inconclusa y el deterioro de la misma.

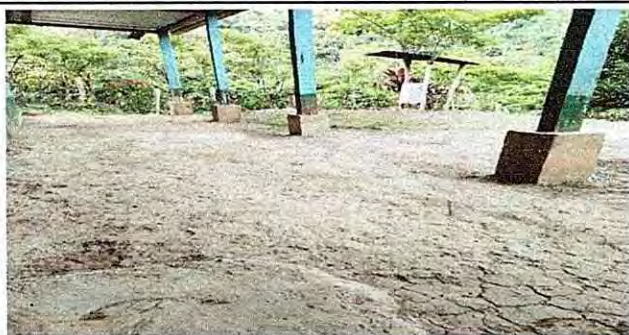
Foto 5: En esta fotografia se puede observar la parte del corredor del Establecimiento, en la cual el piso granito quedo aplazado.

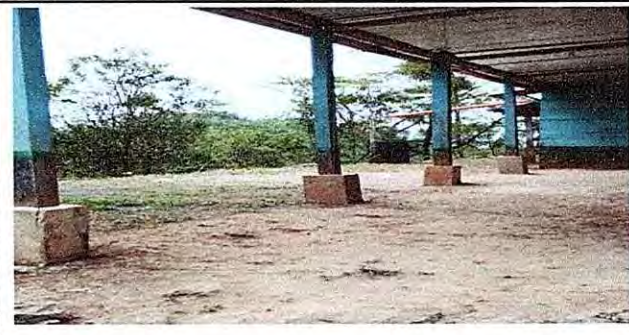
Foto 6: En esta fotografia se puede observar la parte del corredor del Establecimiento, en la cual el piso granito quedo aplazado.

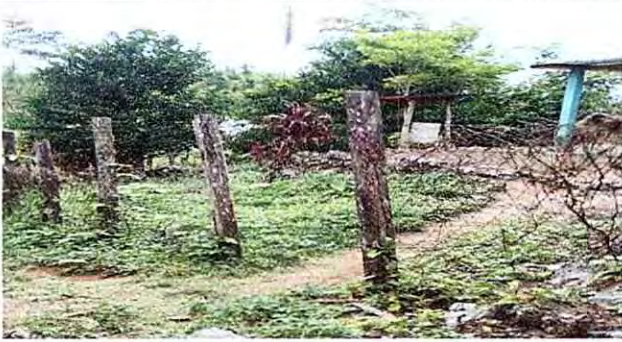
Foto 1: En esta fotografía se puede observar la parte de la entrada de la Escuela, en la cual el cerco perimetral está en desnivel y el deterioro de este.

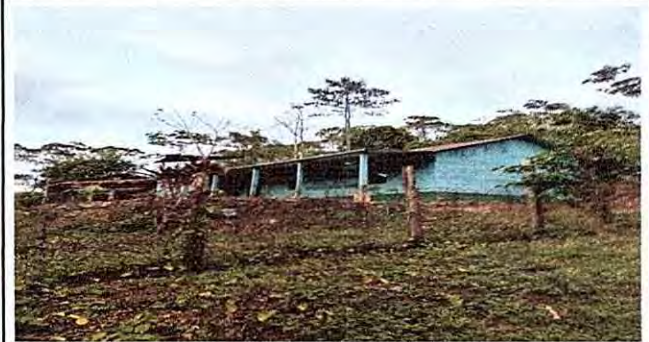
Foto 2: En esta fotografía se puede observar la parte izquierda de la entrada de la Escuela, en la cual el cerco perimetral está en desnivel y el deterioro de este.

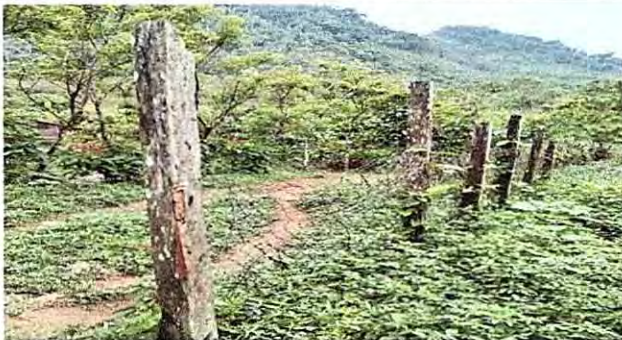
Foto 3: En esta fotografía se puede observar el cerco perimetral de la Escuela, en la cual la malla está en malas condiciones.

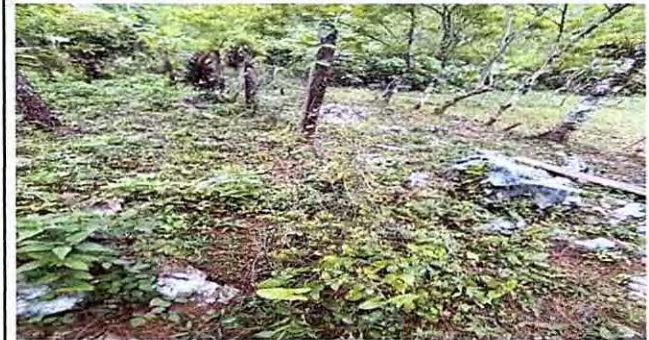
Foto 4: En esta fotografía se puede observar el cerco perimetral de la Escuela en malas condiciones y no demarca el límite del Establecimiento.

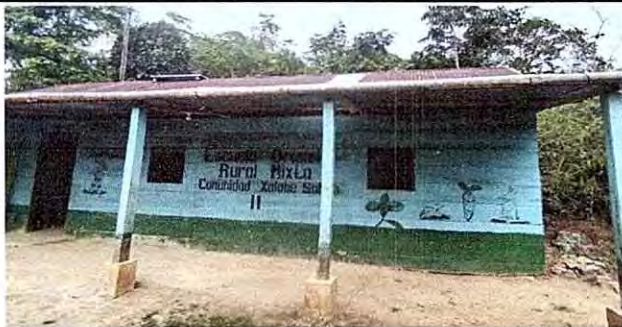
Foto 5: En esta fotografía se puede observar la parte de enfrente y se verifica el deterioro de la pintura del Establecimiento Educativo.

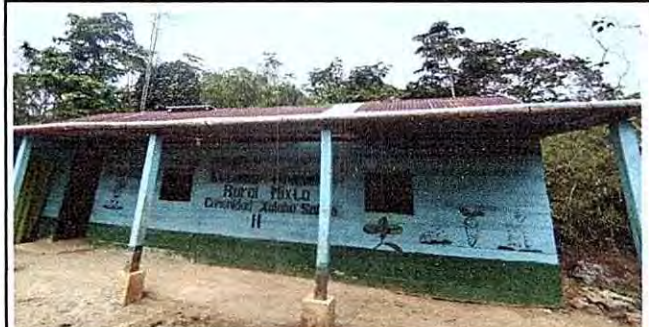
Foto 6: En esta fotografía se puede observar la parte de enfrente y se verifica el deterioro de la pintura del Establecimiento Educativo.
