REGISTRO FOTOGRÁFICO

| DEPARTAMENTO: | Alta Verapaz | MUNICIPIO: | Cobán |
| NOMBRE DEL ESTABLECIMIENTO: | EORM | DIRECCIÓN DEL ESTABLECIMIENTO: | Aldea Monte Blanco |
| CÓDIGO DEL ESTABLECIMIENTO: | 16-01-0345-43 | FECHA DE LA INSPECCIÓN: | 29/09/2023 |

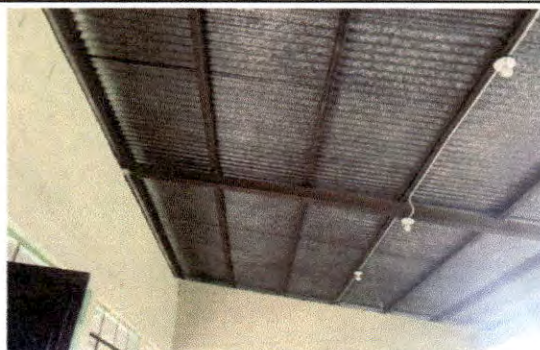
Foto 2: Vigas oxidadas en interior de módulo 1.

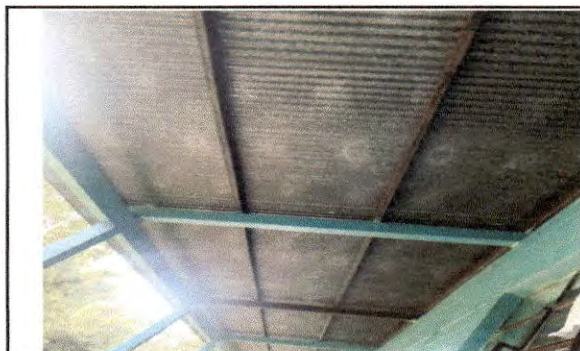
Foto 3: Láminas oxidadas en pasillo.

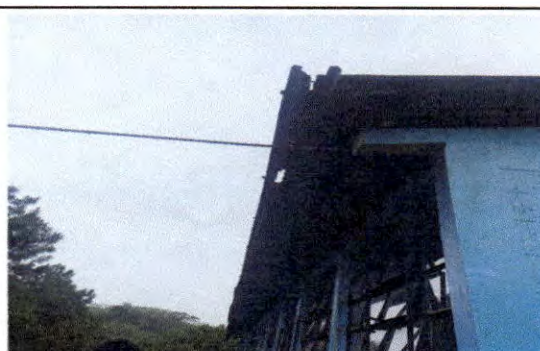
Foto 4: Láminas quebradas y con hoyos.

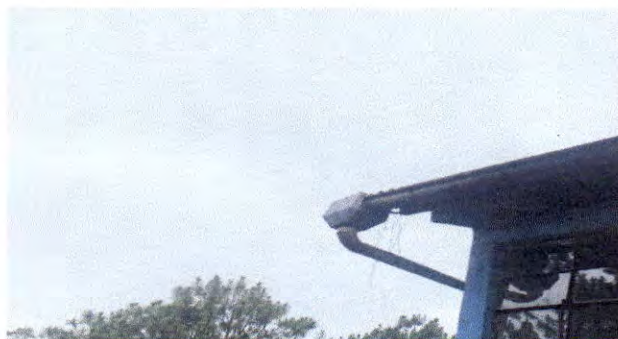
Foto 5: Canal y bajadas de agua en mal estado.

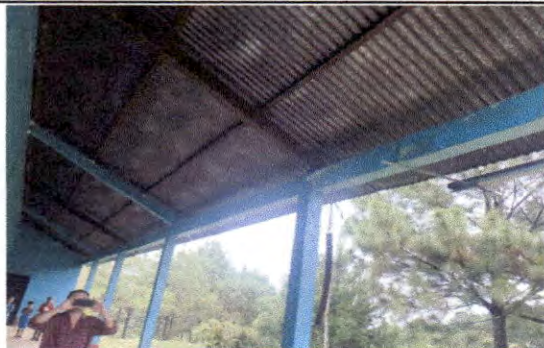
Foto 7: Vigas oxidadas en pasillo.

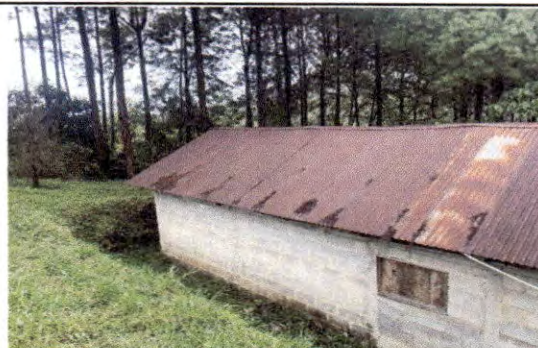
Foto 8: Láminas en mal estado por corrosión.

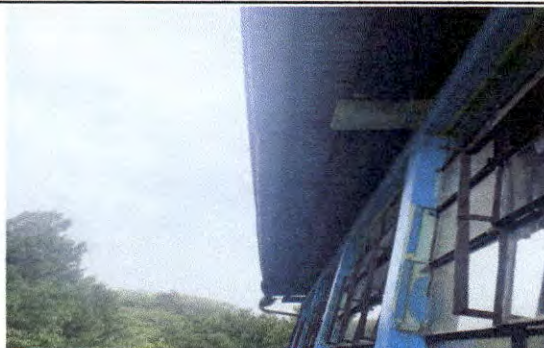
Foto 9: Vigas quebradas del módulo 1.

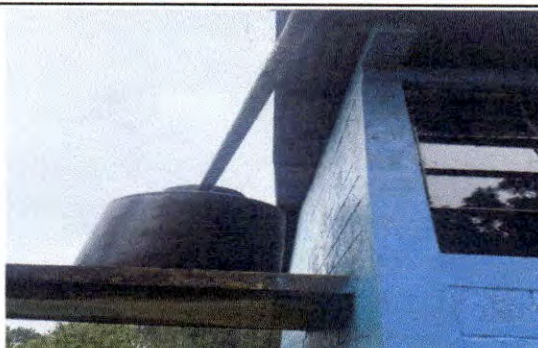
Foto 10: Tanque de agua sin bajadas adecuadas.

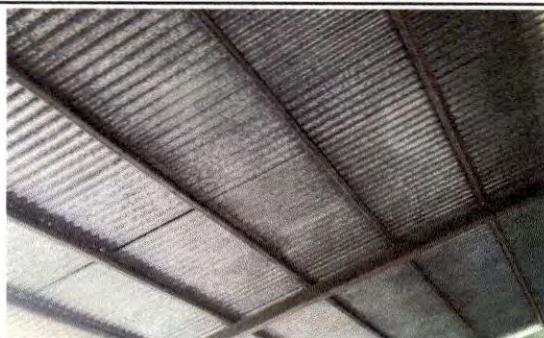
Foto 11: Láminas onduladas desgastadas de módulo 1.
