SITUACIÓN DEFICIENCIAS DETERMINADAS

| NOMBRE DEL ESTABLECIMIENTO: | EORM CASERIO CHIMOTE | DIRECCIÓN DEL ESTABLECIMIENTO: | CASERIO CHIMOTE |
| CÓDIGO DEL ESTABLECIMIENTO: | 16-01-0350-43 | FECHA: | 19/02/2024 |

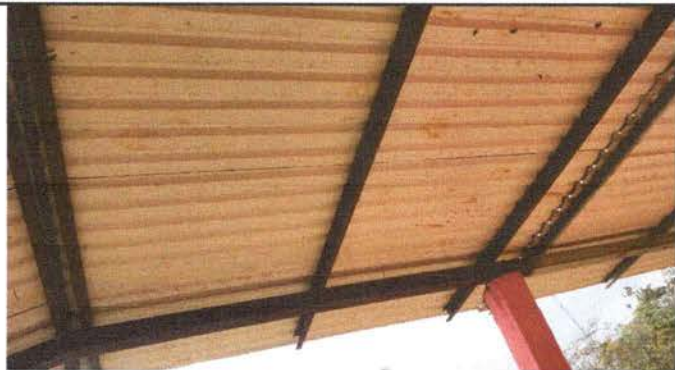
Foto 1: MANTENIMIENTO DE COSTANERAS DE METAL

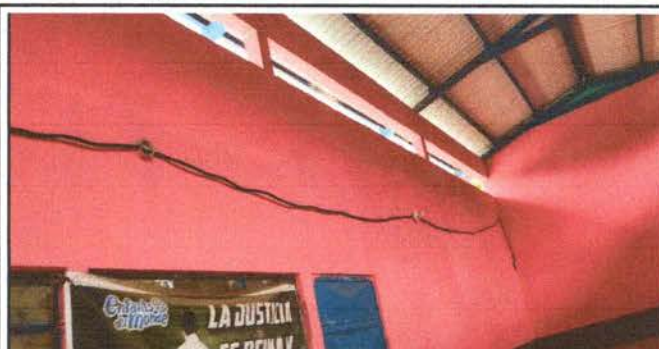
Foto 2: MANTENIMIENTO DE SISTEMA ELECTRICO

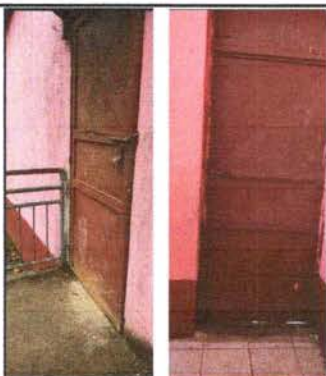
Foto 3: MANTENIMIENTO DE PUERTA DE METAL SALIDA DE EMERGENCIA.

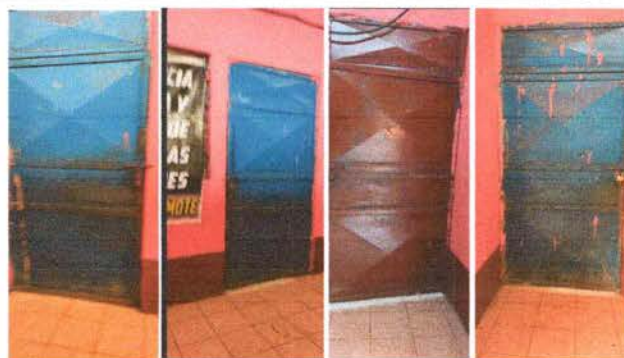
Foto 4: MANTENIMIENTO DE CUATRO PUERTAS DE METAL DE AULAS.

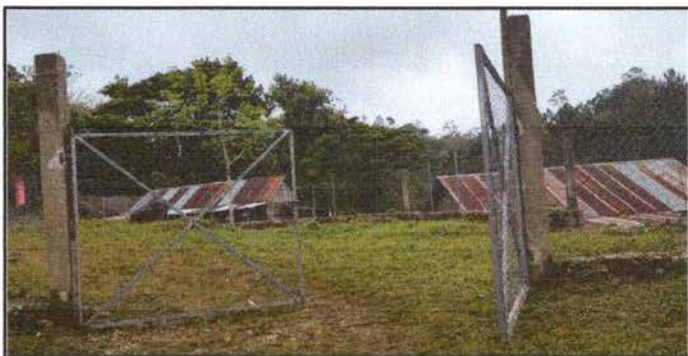
Foto 5: REPARACION Y MANTENIMIENTO DE PORTON PRINCIPAL.

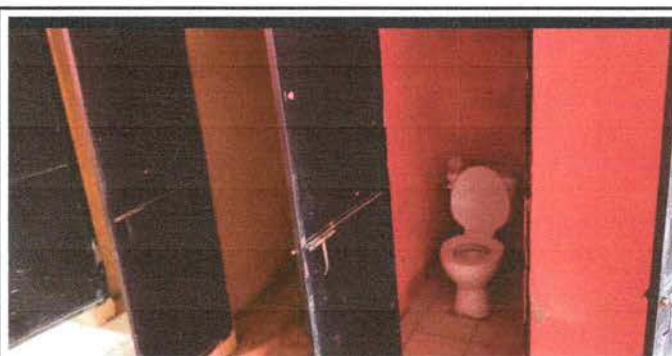
Foto 6: REPARACION Y MANTENIMIENTO DE BAÑOS LAVABLES.

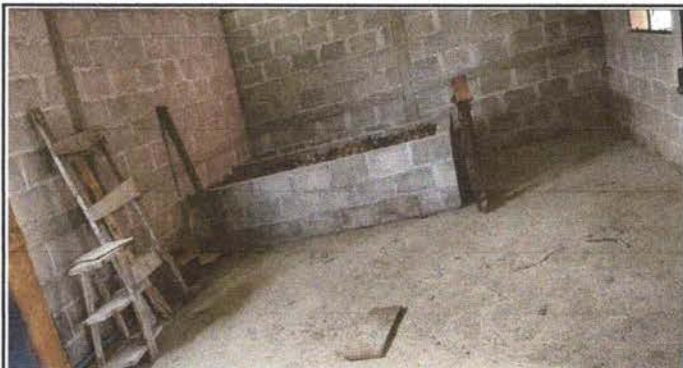
Foto 7: MANTENIMIENTO DE PISO RUSTICO A PISO CERAMICO DE COCINA.

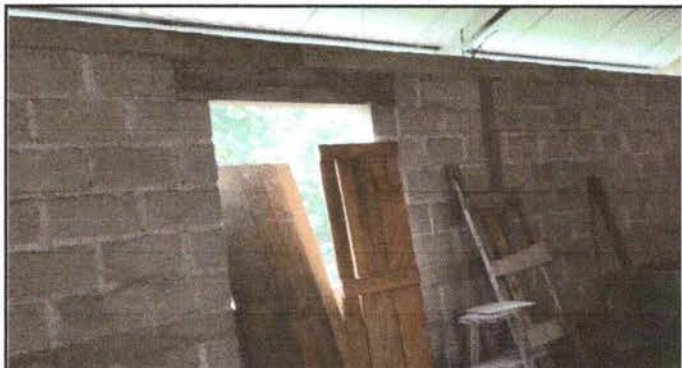
Foto 8: MANTENIMIENTO DE VENTANA DE MADERA A VENTANA DE METAL, COCINA.

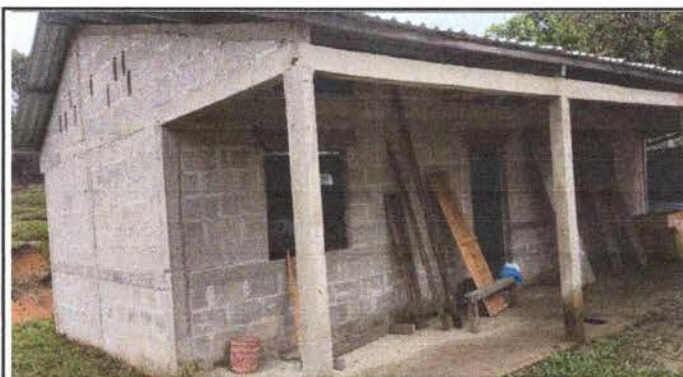
Foto 9: MANTENIMIENTO DE PARED RUSTICA POR REPELLO MONOCAPA.
