REGISTRO FOTOGRÁFICO

| NOMBRE DEL ESTABLECIMIENTO: | EORM Aldea Cerro Alto Monte Cristo / | DIRECCIÓN DEL ESTABLECIMIENTO: | Caserío Cerro Alto Monte Cristo / |
| CÓDIGO DEL ESTABLECIMIENTO: | 16-01-0363-43 / | FECHA DE LA INSPECCIÓN: | 25/09/2029 / |

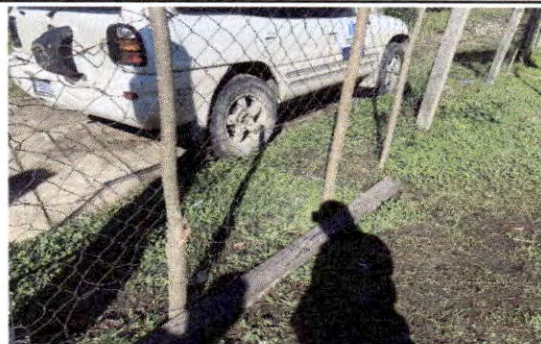
Foto 2: Malla en malas condiciones.

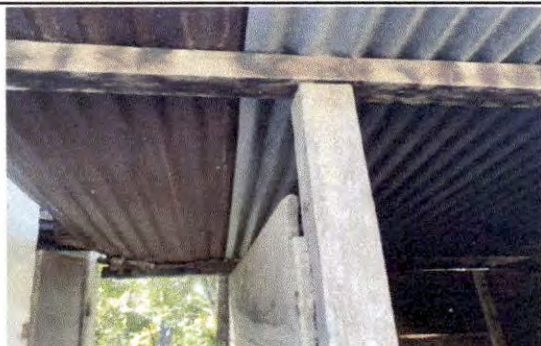
Foto 3: Láminas en mala condición.

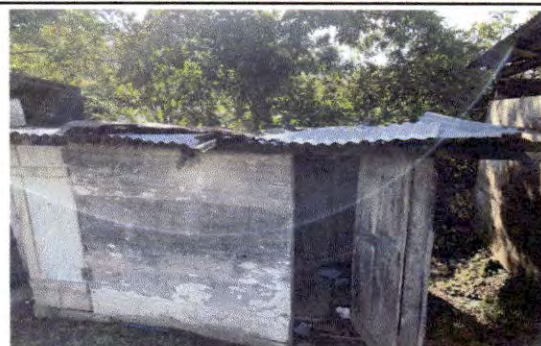
Foto 4: Estructura de madera en pésimas condiciones.

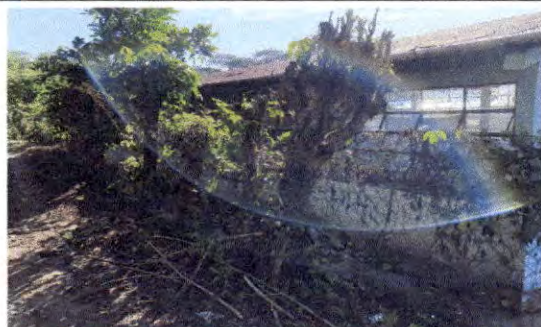
Foto 5: Cercado de malla oxidada.

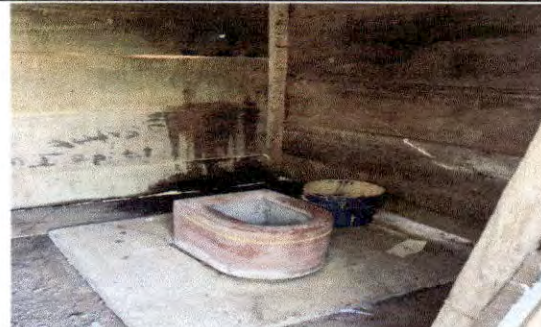
Foto 6: Letrinas en mal estado.

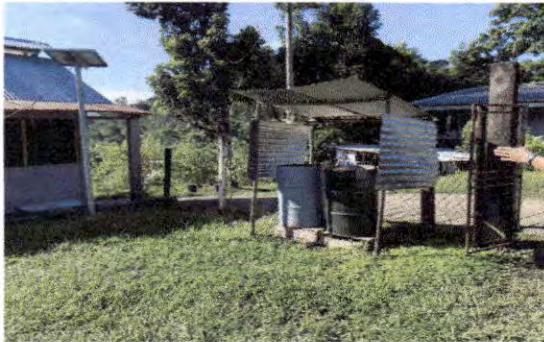
Foto 7: Vista frontal del cercado en malas condiciones.

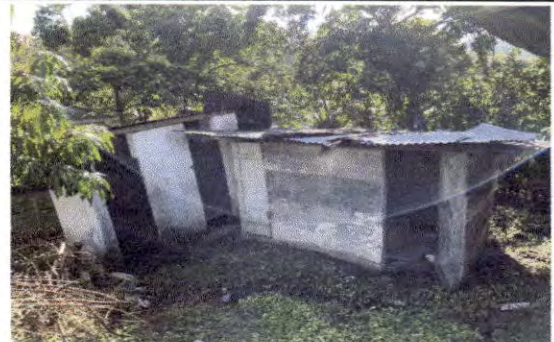
Foto 8: Servicios sanitarios en pésimas condiciones.

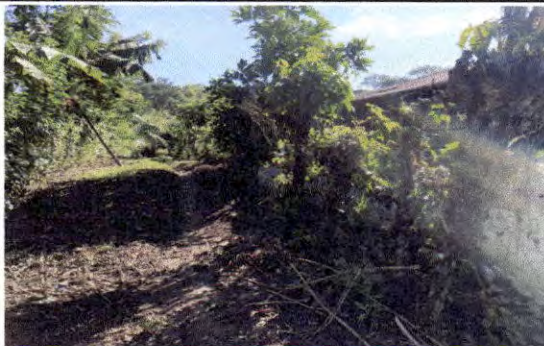
Foto 9: Malla del lado posterior de la escuela.

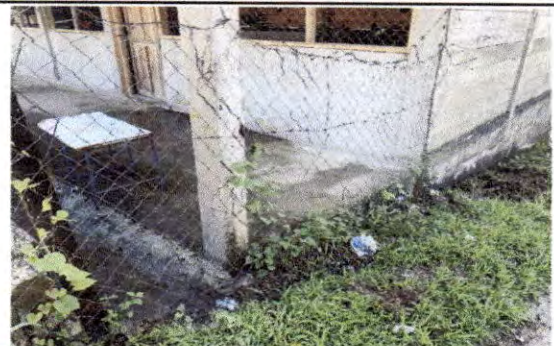
Foto 10: Malla demasiado destruida.

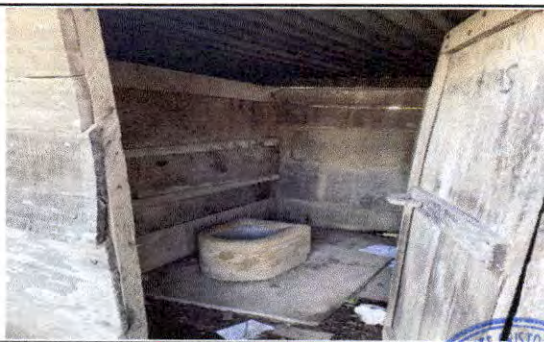
Foto 11: Modulo de baños sin azulejo ni piso adecuado.
