REGISTRO FOTOGRÁFICO

| DEPARTAMENTO: | Alta Verapaz | MUNICIPIO: | Cobán |
| NOMBRE DEL ESTABLECIMIENTO: | EORM | DIRECCIÓN DEL ESTABLECIMIENTO: | Aldea San Benito II |
| CÓDIGO DEL ESTABLECIMIENTO: | 16-01-0367-43 | FECHA DE LA INSPECCIÓN: | 25/09/2029 |

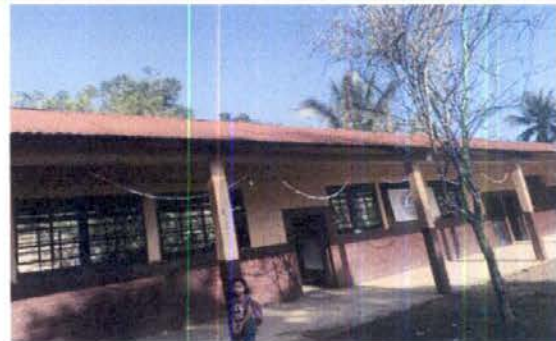
Foto 2: Vista frontal del área donde se realizara remozamiento.

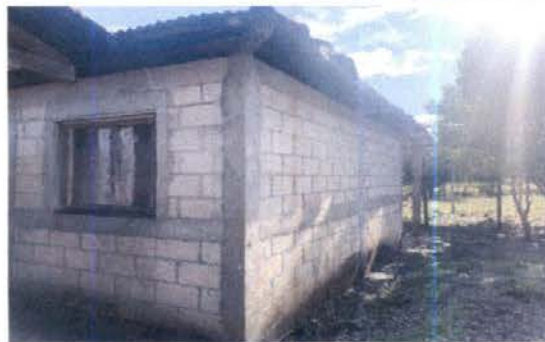
Foto 3: Láminas en pésimo estado.

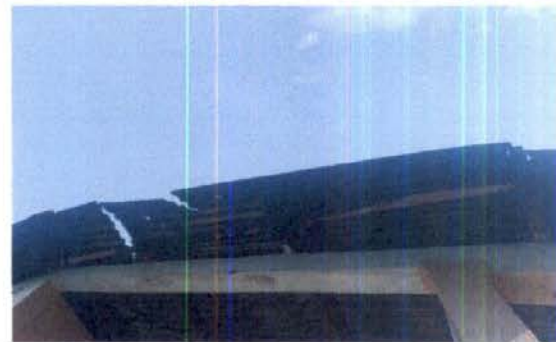
Foto 4: Lámina rajadas.

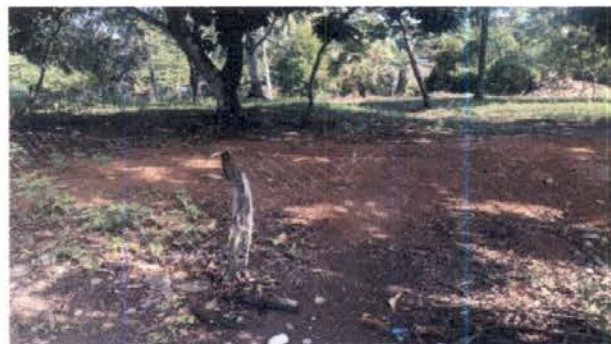
Foto 5: Cercado en condiciones deplorables.

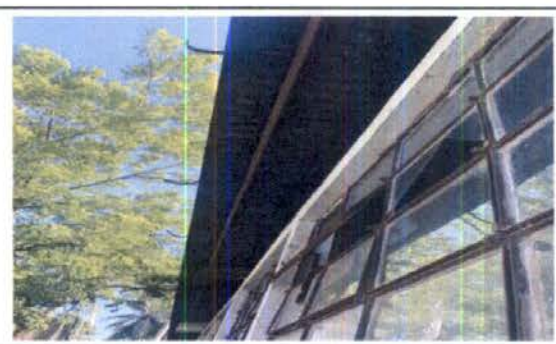
Foto 6: Vigas desgastadas.

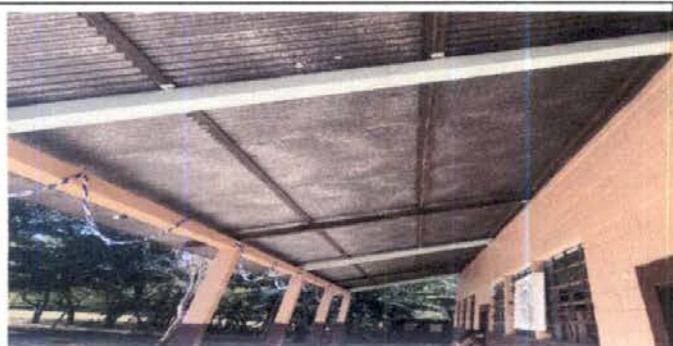
Foto 7: Laminas en mal estado por corrosión.

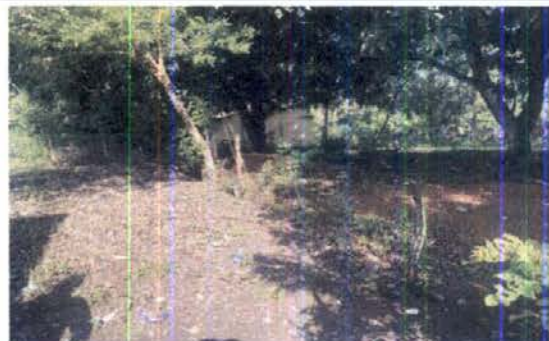
Foto 8: Circulación de malla en mal estado.

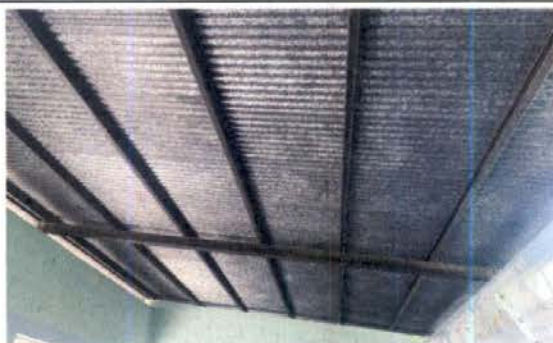
Foto 9: Estructura de metal portante en mal estado por corrosión.

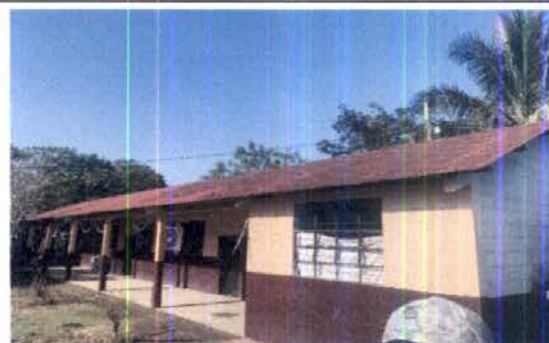
Foto 10: Láminas en mal estado por corrosión y desgastadas.

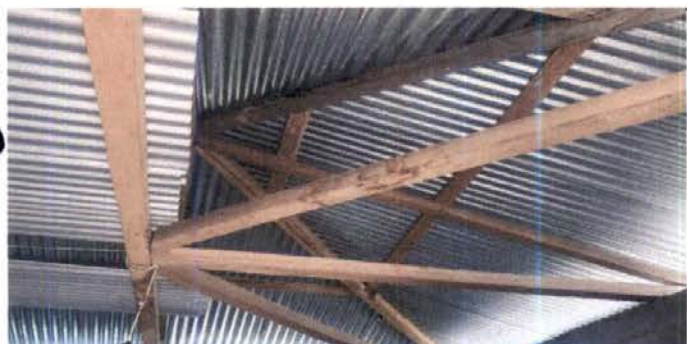
Foto 11: Estructura portante en mal estado.
