REGISTRO FOTOGRÁFICO  
PROGRAMA DE MANTENIMIENTO DE EDIFICIOS ESCOLARES PÚBLICOS

SITUACIÓN DEFICIENCIAS DETERMINADAS

| NOMBRE DEL ESTABLECIMIENTO: | ESCUELA OFICIAL RURAL MIXTA | DIRECCIÓN DEL ESTABLECIMIENTO: | COMUNIDAD CHAMPOC III |

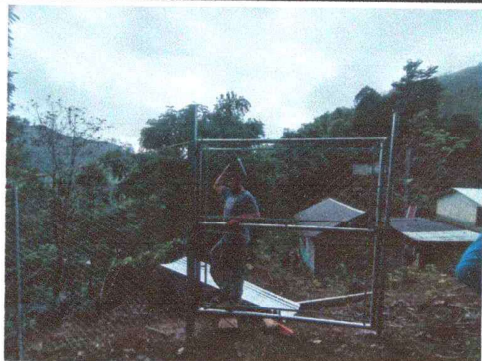
Foto1: Cambio del porton de madera, hacia un porton de metal.

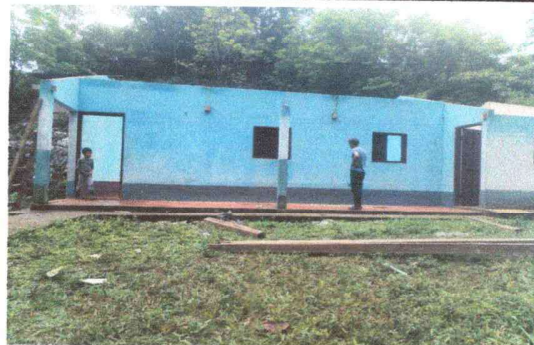
Foto 2: Comienzo de instalar las nuevas estructuras metalicas del entechado.

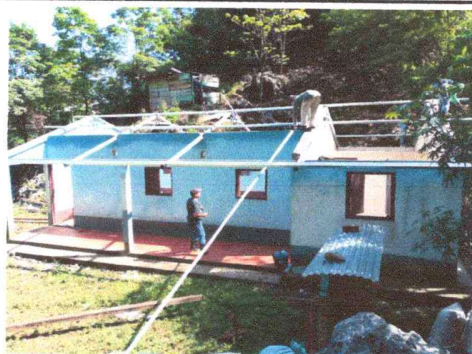
Foto 3: Proceso de instalacion de estructuras metalicas del entechado.
