REGISTRO FOTOGRÁFICO

| DEPARTAMENTO: | Alta Verapaz / | MUNICIPIO: | Cobán / |
| NOMBRE DEL ESTABLECIMIENTO: | EODP / | DIRECCIÓN DEL ESTABLECIMIENTO: | 4ta. Av. 11-47 zona 1 Barrio Santo Tomás / |
| CÓDIGO DEL ESTABLECIMIENTO: | 16-01-0472-43 01842 | FECHA DE LA INSPECCIÓN: | 28/09/2023 / |

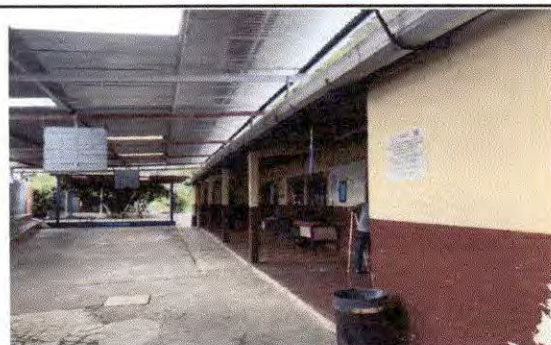
Foto 3: Estructura para techo en malas condiciones.

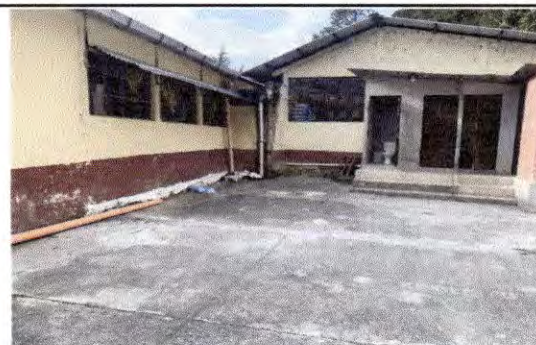
Foto 4: Patio trasero de escuela sin techo.

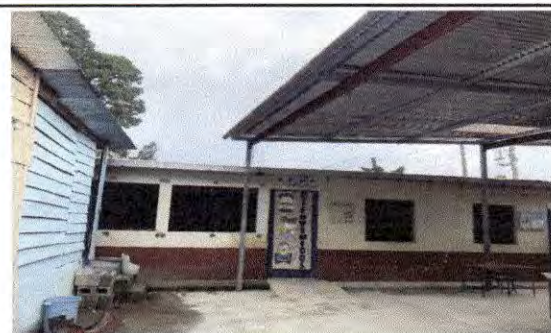
Foto 5: Estructura metálica en el patio en mal estado.

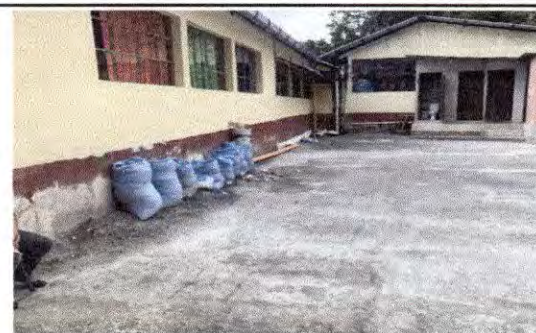
Foto 6: Fotografía del lugar en donde se realizará el remozamiento y paredes manchadas.

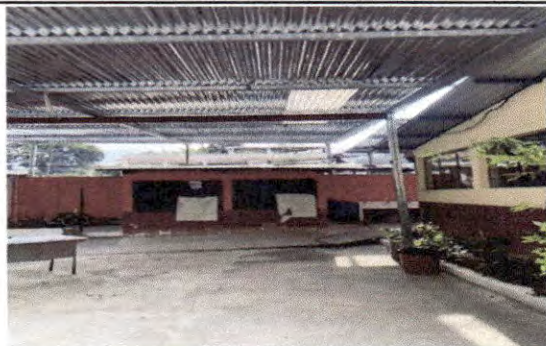
Foto 7: lamina en mal estado y con signos de corrosión.

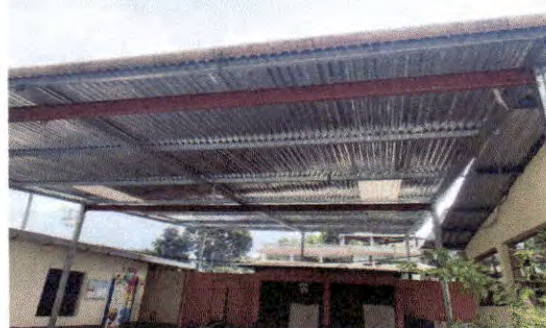
Foto 9: Láminas en el techado del patio lateral.

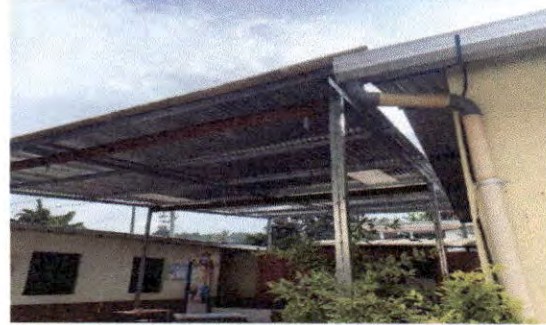
Foto 11: estructura portante de metal con signos de corrosión.
