Ministerio de Educación  
Guatemala

REGISTRO FOTOGRÁFICO  
PROGRAMA DE MANTENIMIENTO DE EDIFICIOS ESCOLARES PÚBLICOS

| NOMBRE DEL ESTABLECIMIENTO: | EORM Cordell Andersen Morgan | DIRECCIÓN DEL ESTABLECIMIENTO: | Caserio el crucero Rio Frio |
| CÓDIGO DEL ESTABLECIMIENTO: | 16-02-0161-43 | FECHA: | MAYO DE 2024 |

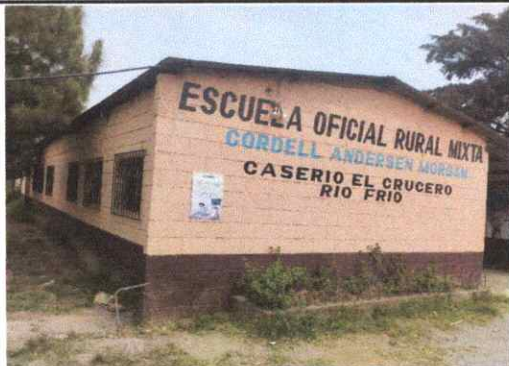
Foto 1. vista del modulo 1 tres aulas y cocina, la cual se propone cambiar el techo por lamina troquelada cal.26.

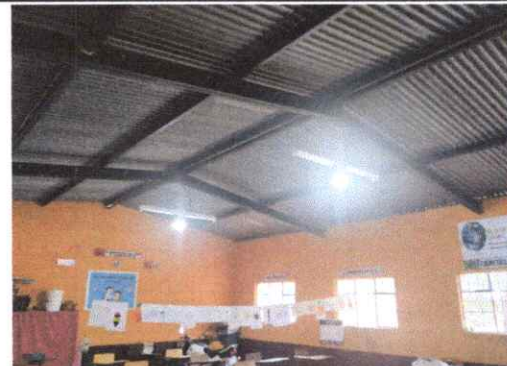
Foto 2. vista interiro de las aulas modulo 1, se propone darle mantenimiento a la estructura portante de metal y pintarlo de color rojo

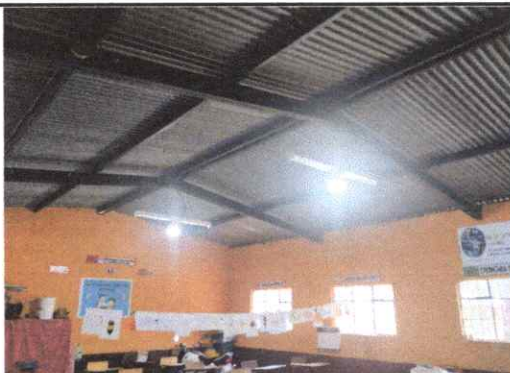
Foto 3. Vista del modulo 1 aulas, lo cual se propone colocar 4 bombillas por aula y cambio de tomacorrientes y apagadores, asi como cambio decable cal.10

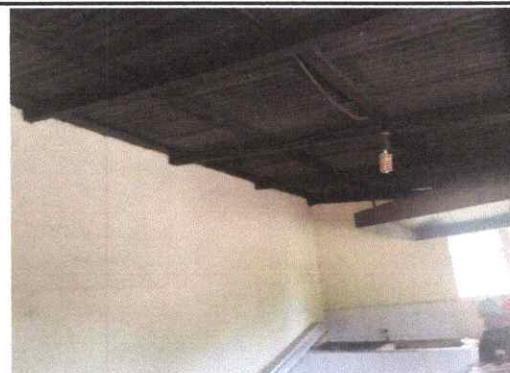
Foto 4. Vista del modulo 1 area de cocina, se propone cambiar de techo con lamina troquelada cal.26. cambio de madera por estructura de metal.

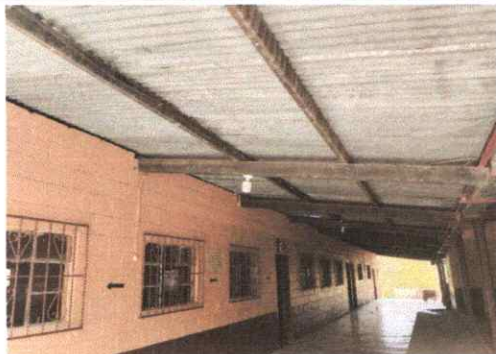
Foto 5. vista del modulo corredor, se propone cambiar techo de lamina troquelada cal.26, mantenimiento de la estructura portante pintandolas de color rojo.

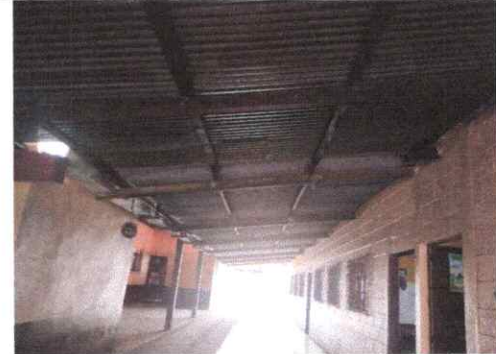
Foto 6. Vista del modulo corredor con vigas de madera, se propone cambiar a estructura de metal y ca,mbiar el techo por lamina troquelada cal 26.
