| NOMBRE DEL ESTABLECIMIENTO: | ESCUELA OFICIAL RURAL MIXTA | DIRECCIÓN DEL ESTABLECIMIENTO: | ALDEA ACAMAL |
| CÓDIGO DEL ESTABLECIMIENTO: | 16-02-0164-43 | FECHA: | 27/02/2024 |

# REGISTRO FOTOGRÁFICO

## PROGRAMA DE MANTENIMIENTO DE EDIFICIOS ESCOLARES PÚBLICOS

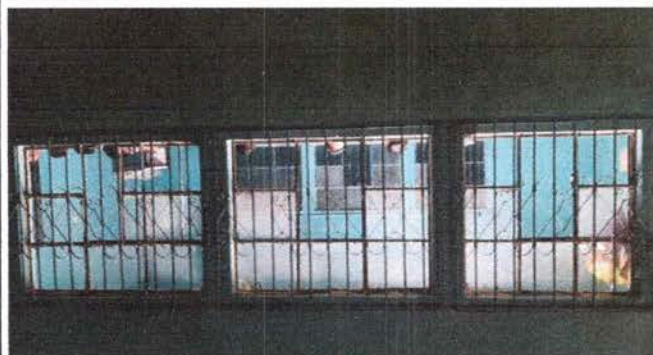
Foto 1: SE PUEDE VER QUE LOS VIDRIOS ESTAN QUEBRADOS DE AMBOS LADOS DEL AULA

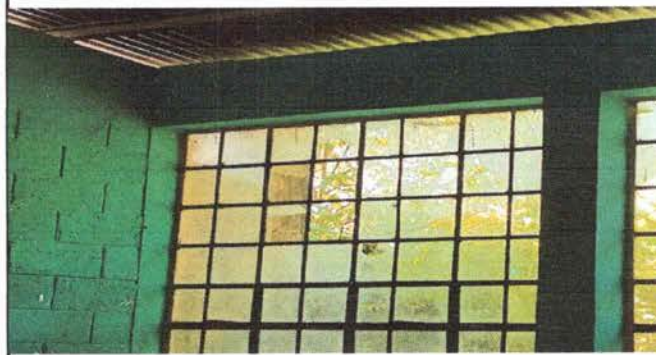
Foto 2: VENTANALES DETERIORADOS

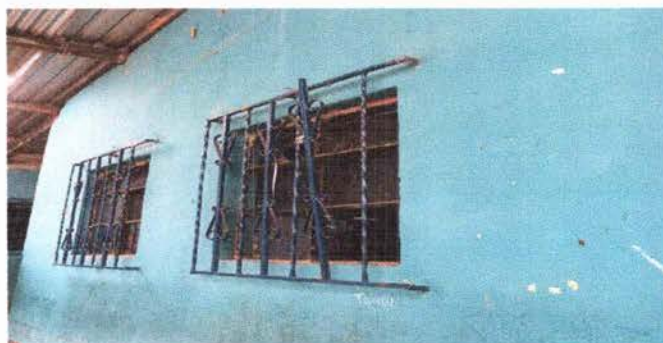
Foto 3: BALCONES EN MAL ESTADO

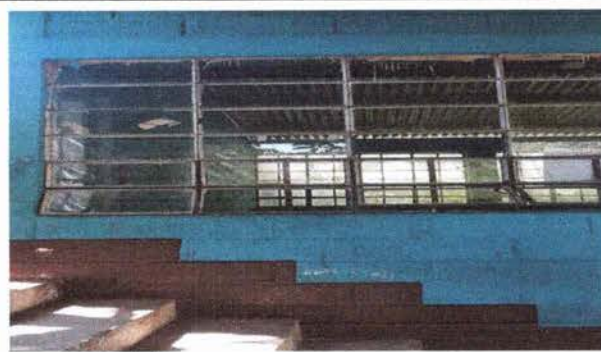
Foto 4: VIDRIOS Y VENTANALES EN DETERIORADOS

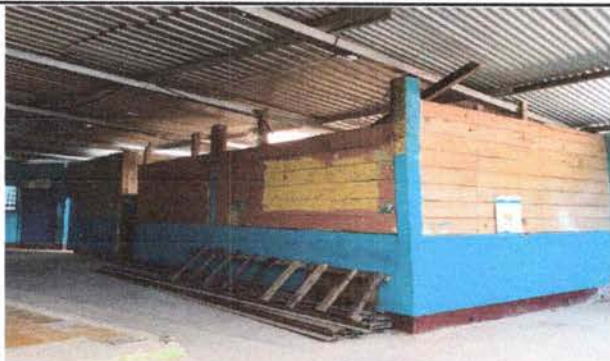
Foto1: EN ESTA FOTO SE PUEDE VER QUE ESTA AULA NO TIENE VENTANAS NI UNA PUERTA SEGURA.

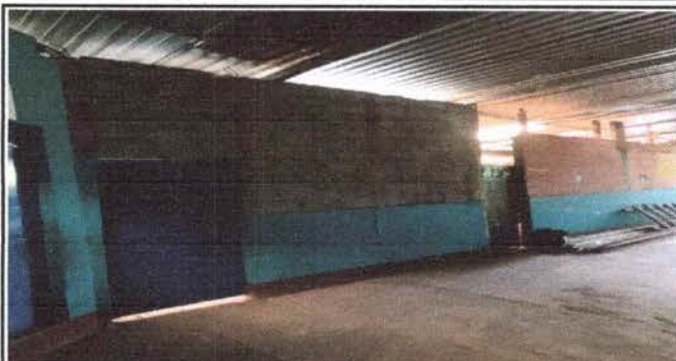
Foto 2: LA PUERTA DEL AULA ESTA SOBRE PUESTA

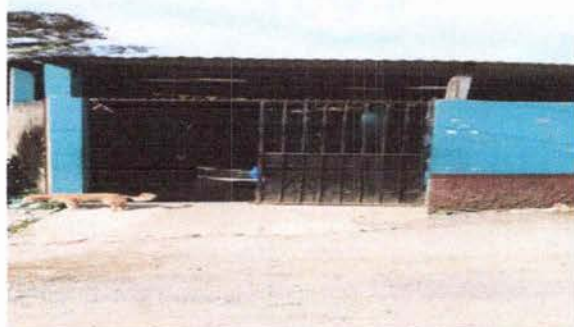
Foto 3: EL PORTAN YA ESTA EN MAL ESTADO TIENE QUEBRADOS SUS GANCHOS Y YA CUESTA DEMASIADO ABRIRLO

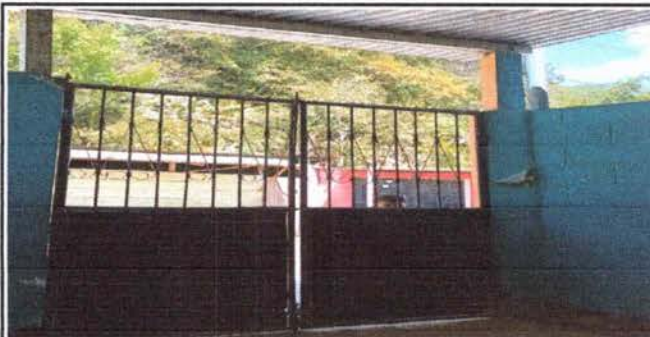
Foto 4: ESTA OXIDADO YA TIENE VARIOS AÑOS DE ESTAR PUESTA.

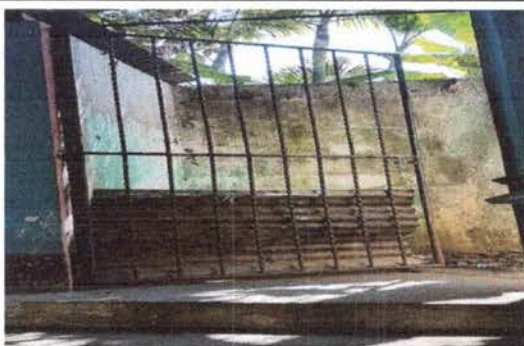
Foto 5: PORTON EN MAL ESTADO YA SE LE CAYO UN AGARRADOR QUE LO SOSTIENE EN LA PARED.
