**REGISTRO FOTOGRÁFICO DE SEGUIMIENTO Y MONITOREO A INTERVENCIÓN**

| DEPARTAMENTO: | ALTA VERAPAZ | MUNICIPIO: | SAN CRISTOBAL |
| NOMBRE DEL ESTABLECIMIENTO | EORM ALDEA CHIYUC J.V | DIRECCIÓN DEL ESTABLECIMIENTO | ALDEA CHIYUC |
| ESTABLECIMIENTO | 16-03-0053-43 | FECHA DE LA INSPECCIÓN: | 30/05/2024 |

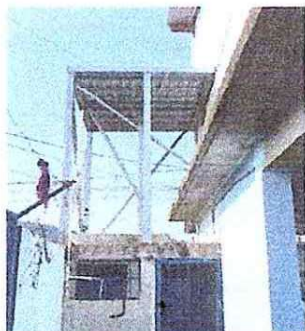
Foto 7: Procesos de reforzamiento de plataforma

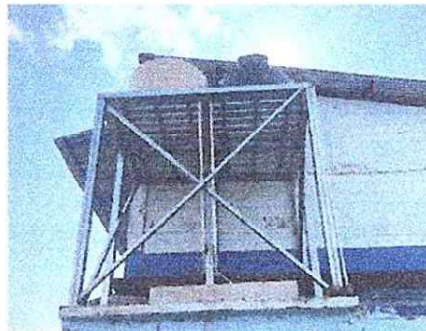
Foto 8: Instalación de 2 tinacos sobre plataforma para distribución de agua.

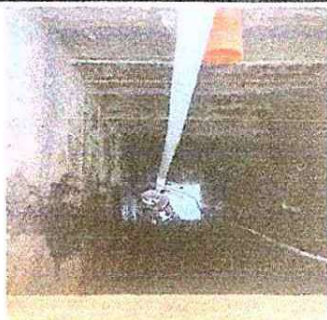
Foto 9: Se observa la limpieza de la fosa séptica en su totalidad

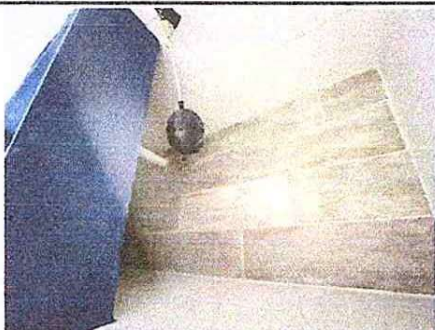
Foto 11: instalación de azulejo en la parte interna del tanque de abastecimiento

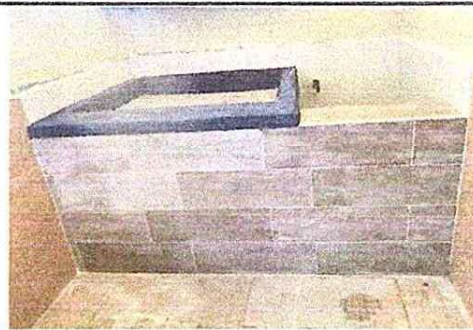
Foto 12: instalación de azulejo en área exterior para mejoramiento de limpieza

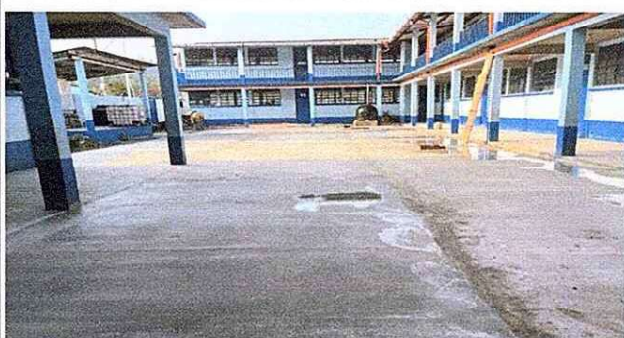
Foto 1: Piso de concreto firme finalizado

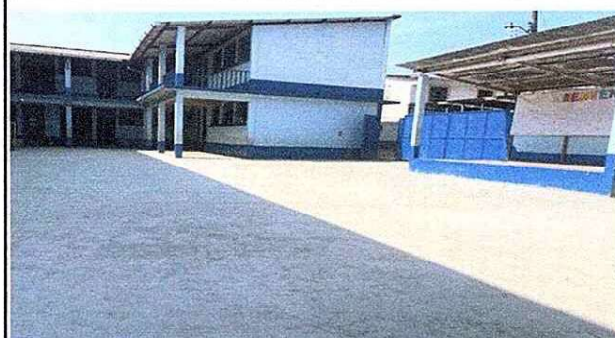
Foto 2: Piso de concreto firme finalizado

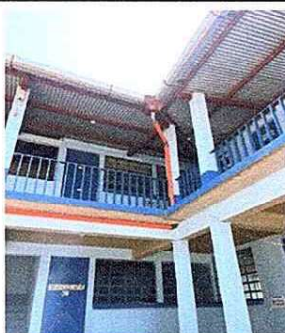
Foto 3: Proceso de instalacion de tubería

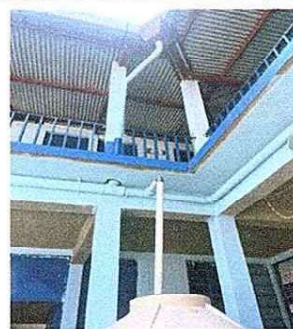
Foto 4: Proceso de conexión de red de tubería para aprovechamiento de vital líquido.

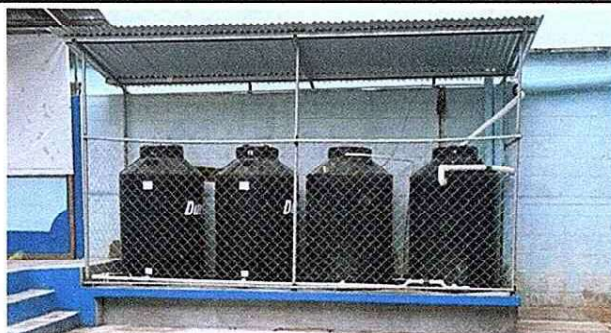
Foto 5: Instalación de tinacos para captación de agua pluvial

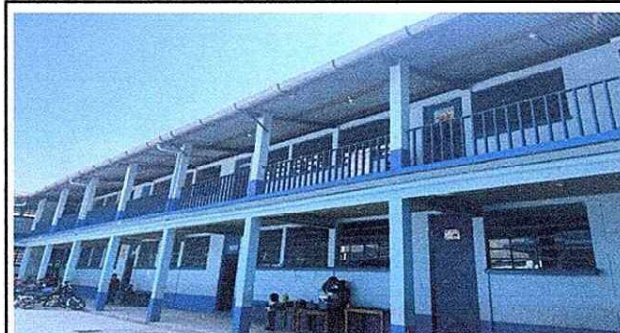
Foto 6: Finalización de conexión de tubería pluvial
