REGISTRO FOTOGRÁFICO  
PROGRAMA DE MANTENIMIENTO DE EDIFICIOS ESCOLARES PÚBLICOS

PRA-FOR-123  
Versión 1

| NOMBRE DEL ESTABLECIMIENTO: | Escuela Oficial Rural Mixta | DIRECCIÓN DEL ESTABLECIMIENTO: | Caserío Nuevo Pancox |
| CÓDIGO DEL ESTABLECIMIENTO: | 16-03-0054-43 | FECHA: | 03/12/2024 |

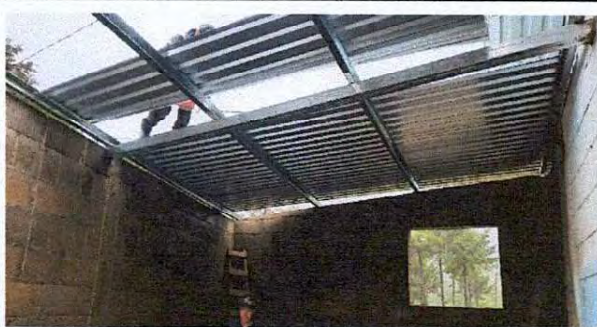
Foto1: Colocación lámina troquelada Aluzinc calibre 26.

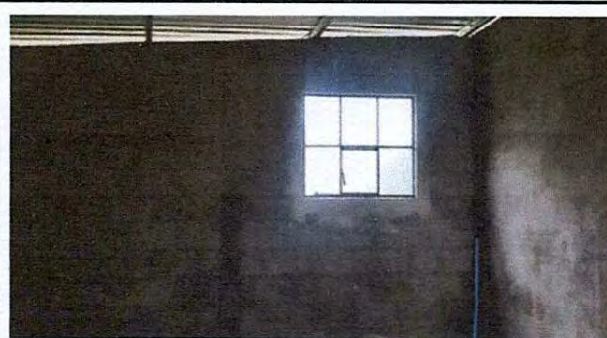
Foto 2: Colocación de ventana mas Vidrio. c).1.15mts x 85 cm.

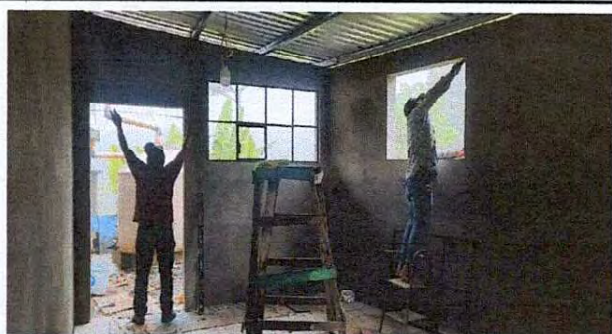
Foto 3: Colocación de Ventanas de Metal mas Vidrio. a). 1.50mts x 85cm y b). 102mts x 85 cm.

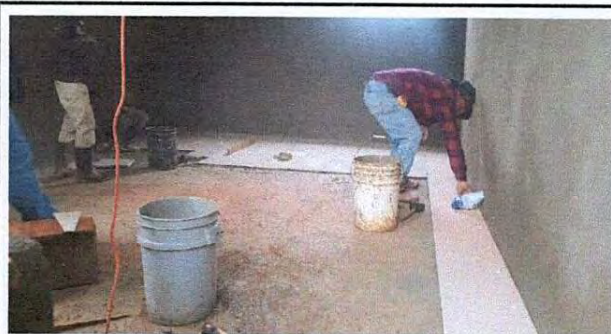
Foto 4: Sustitución de piso de torta de concreto por piso cerámico 7.50x4mts. Modulo Preprimaria.

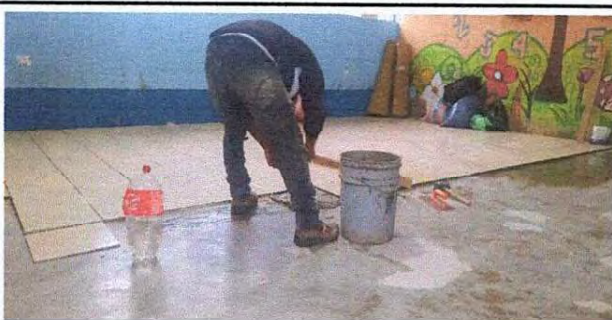
Foto 5: Sustitución de piso de cemento por cerámico. Modulo de Primero Primaria. 6.75x5.75

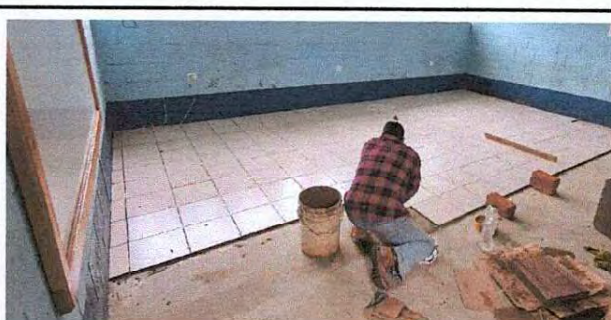
Foto 6: Sustitución de piso de cemento por cerámico. Modulo de Sexto Primaria. 6.75x5.75

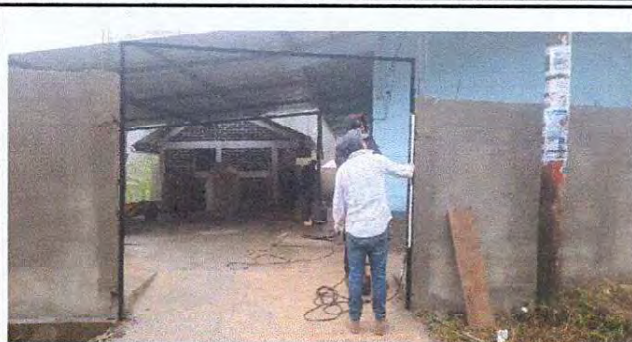
Foto 7: Sustitución de Porton de Ingreso.

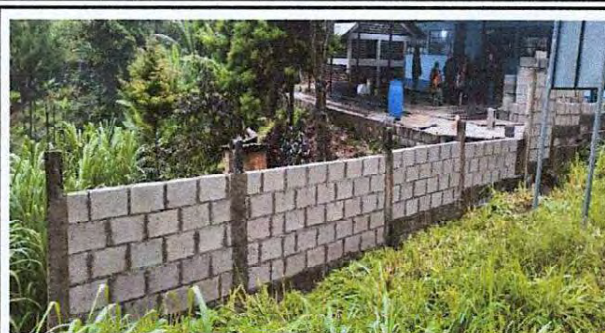
Foto 8: Lateral: Sustitución de Malla Galvanizada por Muro perimetral de Block más repello exterior.

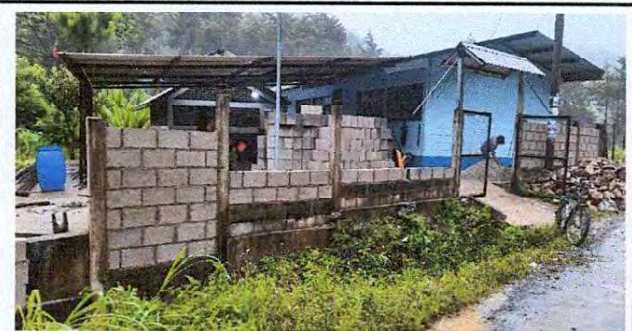
Foto 9: Frontal: Sustitución de Malla Galvanizada por Muro perimetral de Block más repello.

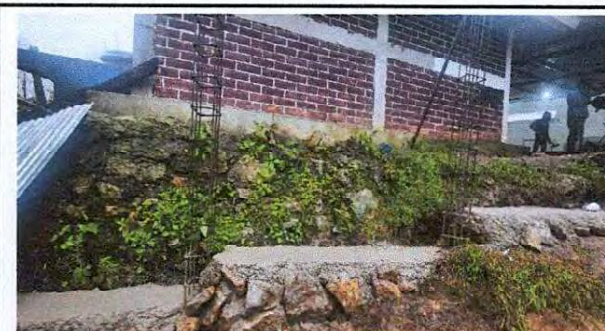
Foto 10: Colocación y Reforzamiento de muro de contención 20mts. Lineal.

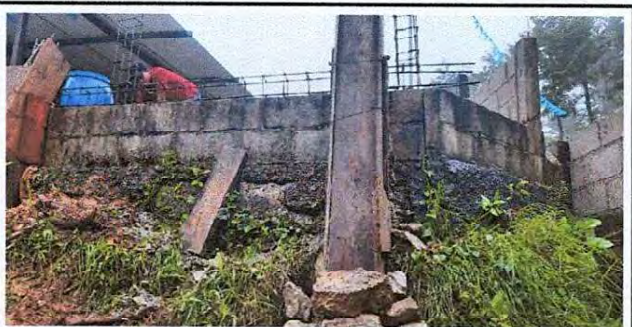
Foto 11: Reforzamiento de columna de muro de contención.

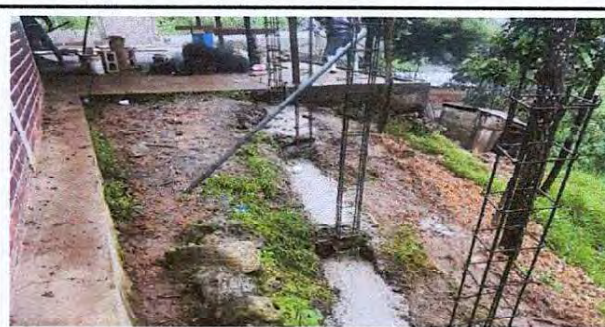
Foto 12: Colocación y Reforzamiento de muro de contención 20mts. Lineal.

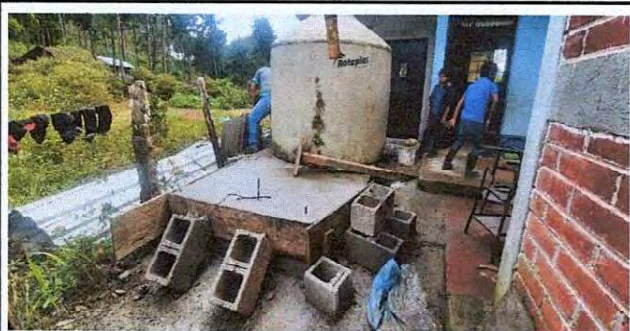
Foto 13: Sustitución de depósito de Agua Tinaco, accesorios y base de concreto.

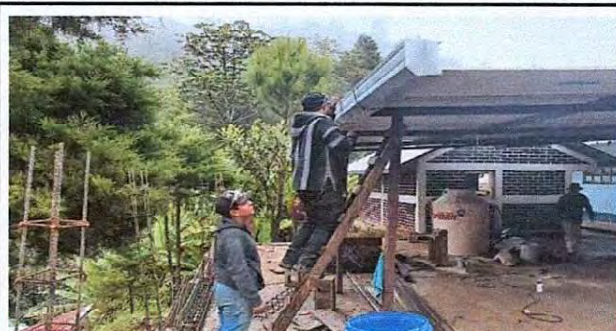
Foto 14: Sustitución de Tubo Pvc 3" a Canal de Metal. 10mts. Largo.

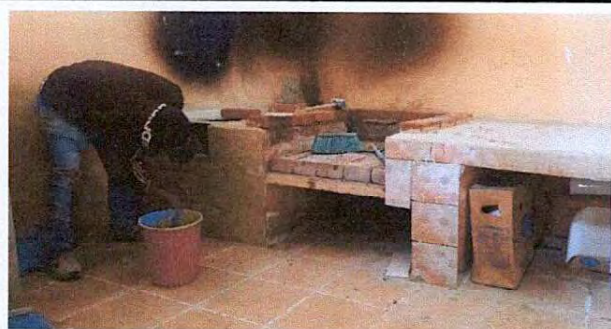
Foto 15: Sustitución de Estufa Rural, colocación de Azulejos y Chimenea.

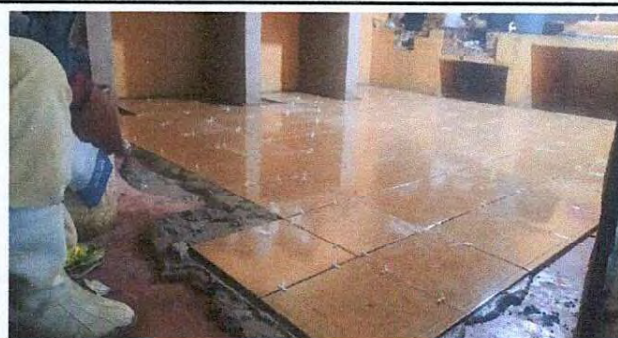
Foto 16: Colocación de piso liso a piso cerámico.

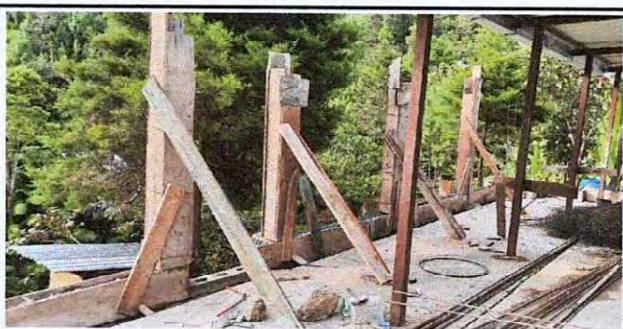
Foto 17: Sustitución de Tubo Galvanizada por columnas y Malla Galvanizada. 18 mts. Lineal.

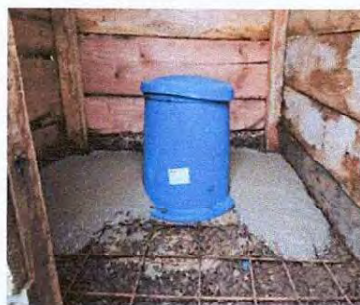
Foto 18: Colocación de torta de cemento, sustitución de letrina de cemento a plástico.
