**REGISTRO FOTOGRÁFICO**  
**PROGRAMA DE MANTENIMIENTO DE EDIFICIOS ESCOLARES PÚBLICOS**

| NOMBRE DEL ESTABLECIMIENTO: | Escuela Oficial Rural Mixta | DIRECCIÓN DEL ESTABLECIMIENTO: | Caserío Panajmay. |
| CÓDIGO DEL ESTABLECIMIENTO: | 16-03-0072-43 | FECHA: | 22/11/2024 |

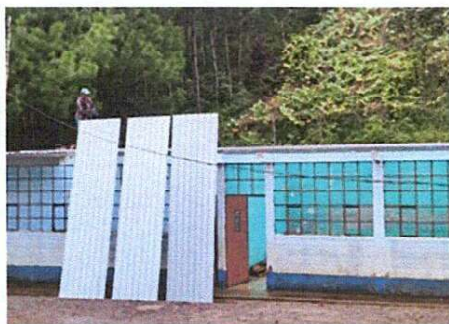
Foto1: Desmontaje y montaje de techo. Aula 1 y 2.

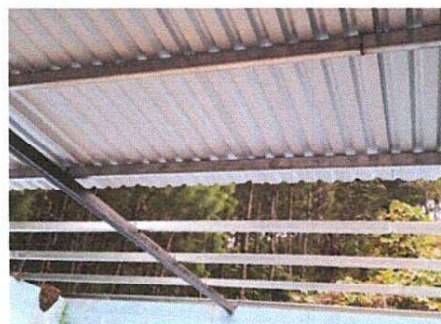
Foto 2: Instalación de techo. Aula 1.

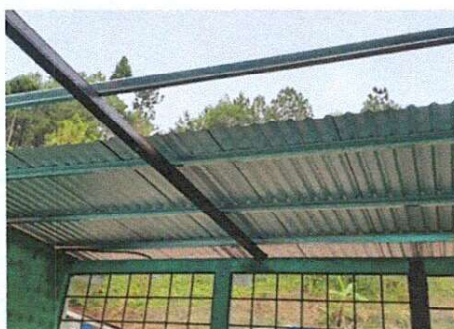
Foto 3: Instalación de techo. Aula 2.

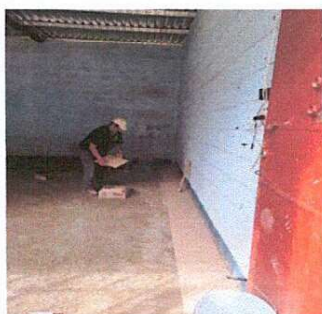
Foto 5: Instalación de piso cerámico. Aula 1.

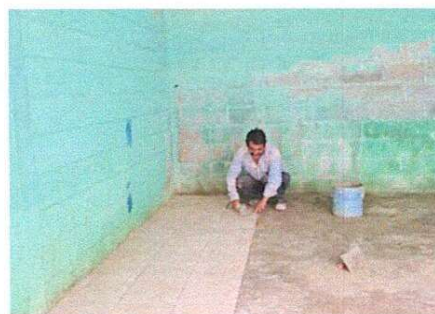
Foto 6: Instalación de piso cerámico. Aula 2.

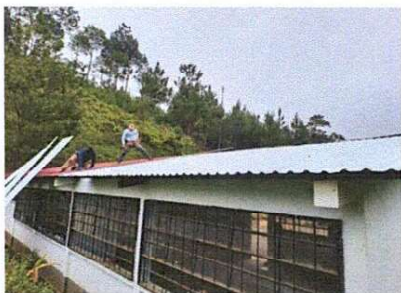
Foto 7: Desmontaje y montaje de techo. Aula 3, 4, dirección y bodega.
