REGISTRO FOTOGRÁFICO  
PROGRAMA DE MANTENIMIENTO DE EDIFICIOS ESCOLARES PÚBLICOS

| NOMBRE DEL ESTABLECIMIENTO: | ESCUELA OFICIAL RURAL MIXTA | DIRECCIÓN DEL ESTABLECIMIENTO: | ALDEA NAVIDAD |
| CÓDIGO DEL ESTABLECIMIENTO: | 16-03-0205-43 | FECHA: | 5/09/2024 |

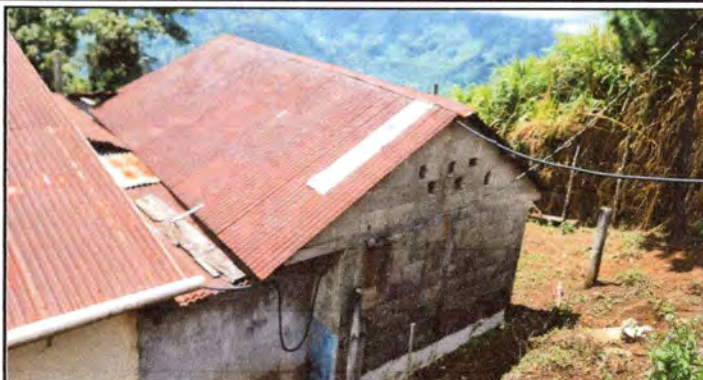
Foto 1: Sustrucción de lámina acanalada en mal estado por lámina troquelada.

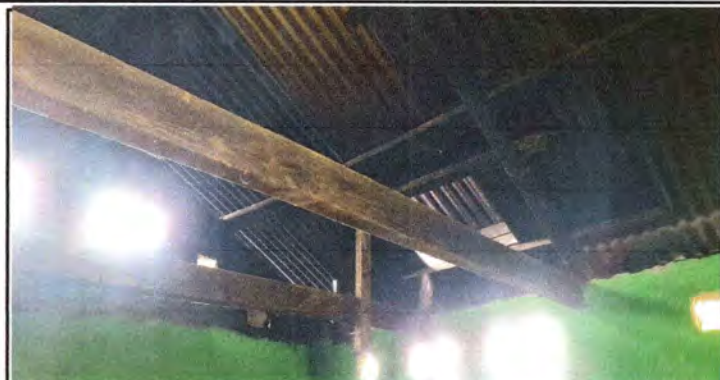
Foto 2: Sustrucción de estructura de madera por metal para mayor vida útil.

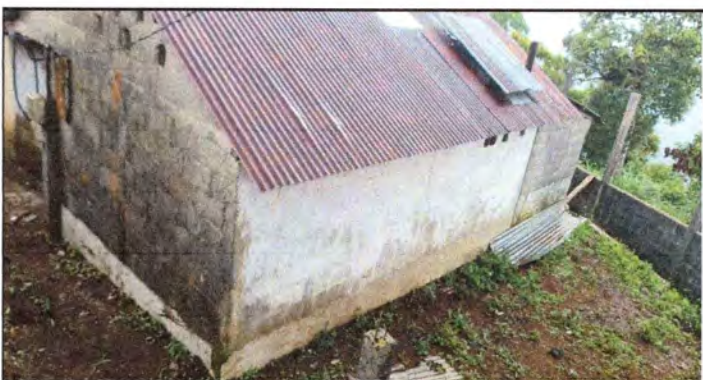
Foto 3: Repello de paredes exteriores de cocina para mejorar condiciones de humedad.

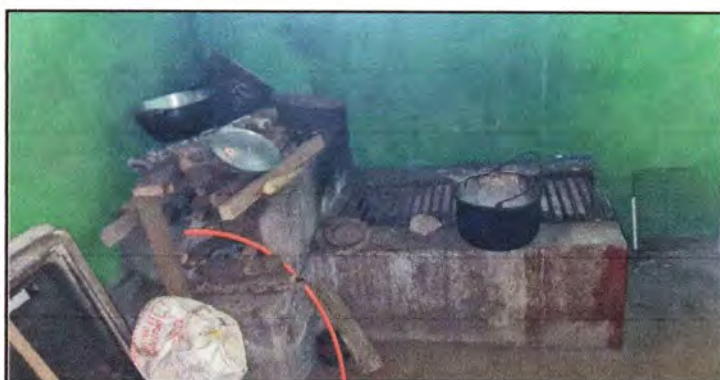
Foto 4: Mejoramiento y sustitución de polleto en mal estado por polleto nuevo e instalación de parrillas de metal.

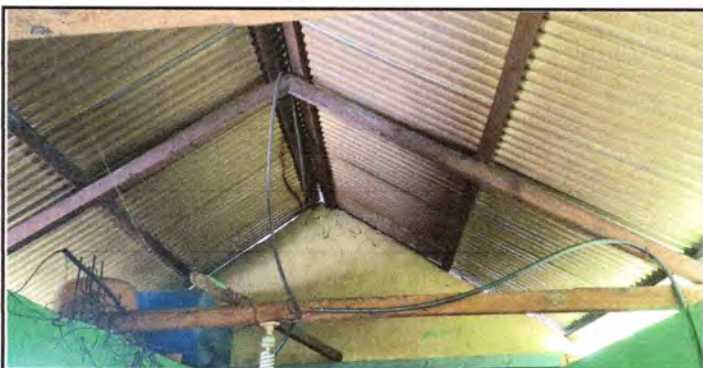
Foto 5: Reparación de sistema eléctrico principal en cocina e instalación de focos nuevos.

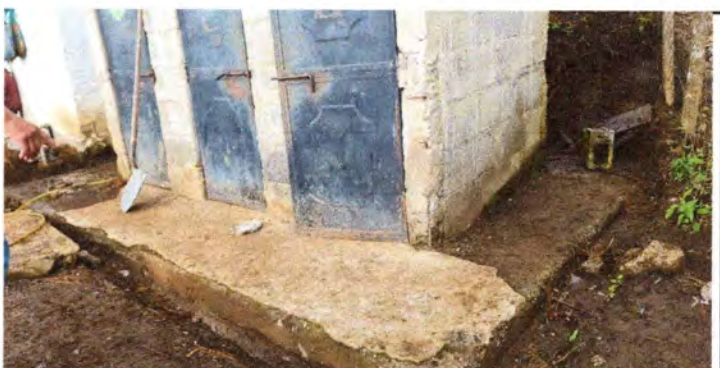
Foto 6: Instalación de migitorios nuevos mejorando con esto el ambiente de sanitarios niños.

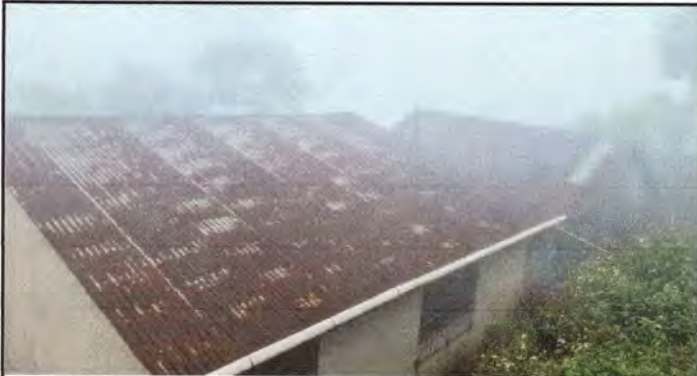
Foto 7: Sustrucción de lámina acanalada en mal estado por lámina troquelada para mejorar la calidad de los ambientes (aulas).

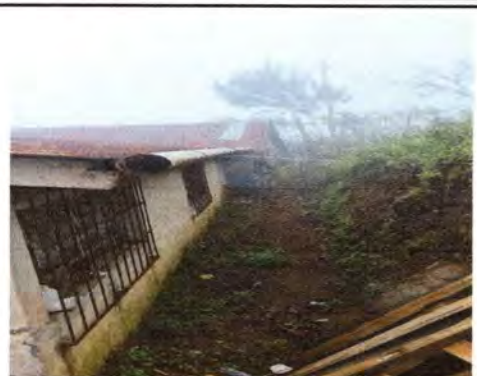
Foto 8: Sustrucción de canal o tubo plástico en mal estado, por canal metalico con sus respectivos pescantes.
