REGISTRO FOTOGRÁFICO DE SEGUIMIENTO Y MONITOREO A INTERVENCIÓN

| DEPARTAMENTO: | ALTA VERAPAZ | MUNICIPIO: | SAN CRISTÓBAL VERAPAZ |
| NOMBRE DEL ESTABLECIMIENTO: | EORM | DIRECCIÓN DEL ESTABLECIMIENTO: | ALDEA SANTA MARIA |
| CÓDIGO DEL ESTABLECIMIENTO: | 16-03-0208-43 | FECHA DE LA INSPECCIÓN: | 4/06/2024 |

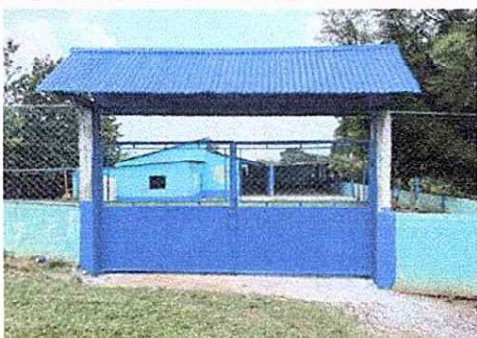
| <p>Foto 7: Mejoramiento de columna y cambio de portón</p> | <p>Foto 8: Mejoramiento de muro perimetral</p> |

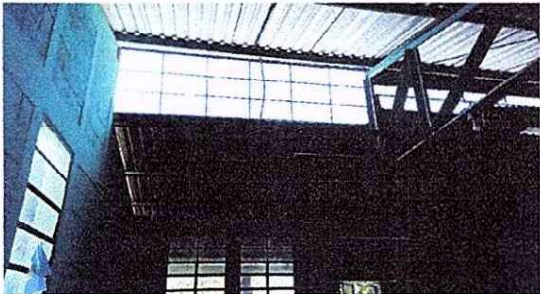
| <p>Foto 9: Mejoramiento de iluminación en salón de clases.</p> | <p>Foto 10: Ampliación de área de clases.</p> |

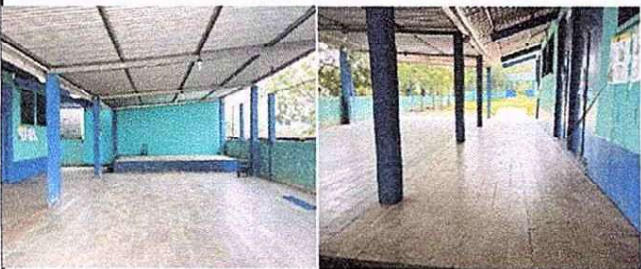
| <p>FOTO 11: Mejoramiento de piso en área de salón.</p> | |

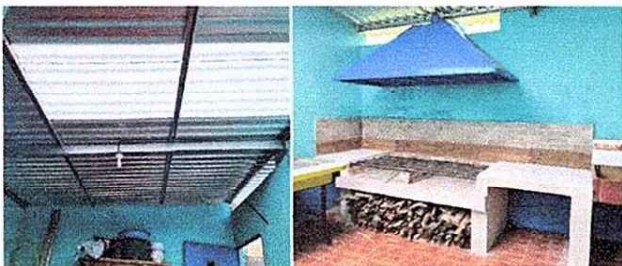
| <p>Foto1: Remozamiento de solera de corona, construcción de estufa ahorradora con su embudo</p> | <p>Foto 2: Mejoramiento de estructura de techo.</p> |

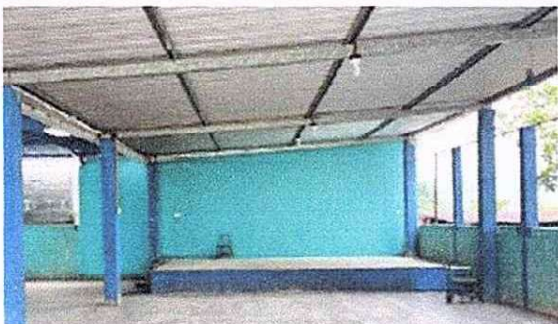
| <p>Foto 3: Mejoramiento de escenario</p> | <p>Foto 4: Cambio de sistema electrico</p> |

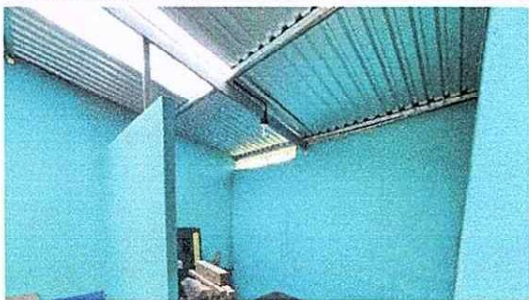
| <p>Foto 5: Mejoramiento de paredes internas y externas.</p> | <p>Foto 6: Instalación de cisterna de agua e instalación de base de tinaco elevado.</p> |
