REGISTRO FOTOGRÁFICO  
PROGRAMA DE MANTENIMIENTO DE EDIFICIOS ESCOLARES PÚBLICOS

SITUACIÓN DEFICIENCIAS DETERMINADAS

| NOMBRE DEL ESTABLECIMIENTO: | ESCUELA OFICIAL RURAL MIXTA | DIRECCIÓN DEL ESTABLECIMIENTO: | ALDEA AQUIL GRANDE |
| CÓDIGO DEL ESTABLECIMIENTO: | 16-03-0214-43 | FECHA: | 5/09/2024 |

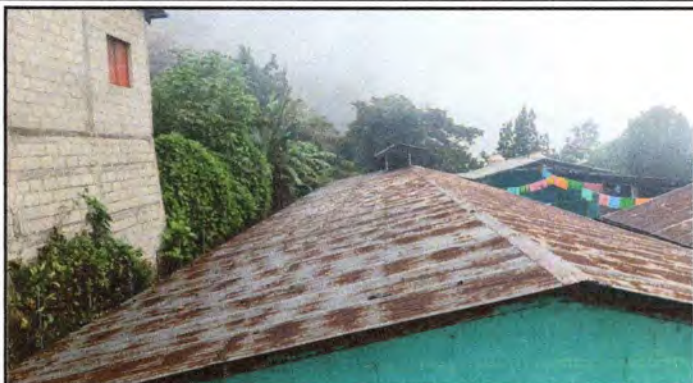
Foto 1: Sustrucción de lámina acanalada en mal estado por lámina troquelada aluzinc calibe 26 (areas de bodega, aulas y cocina).

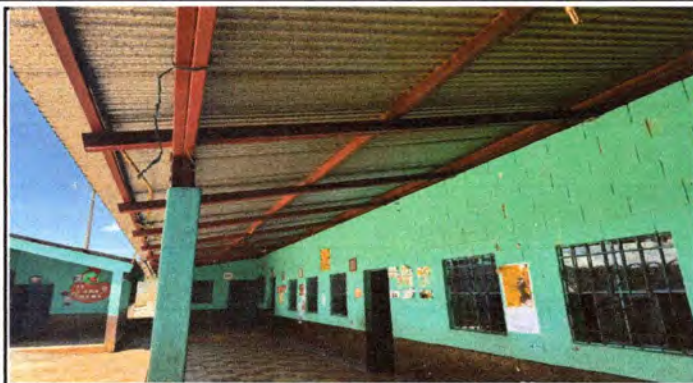
Foto 2: Instalación de lámina troquelada para mejorar las condiciones de los ambientes.

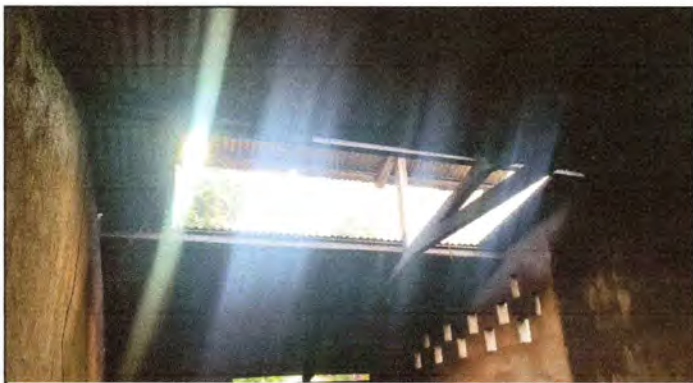
Foto 3: Sustrucción de lámina acanalada en mal estado por lámina troquelada área de cocina, mejorando las condiciones del ambiente.

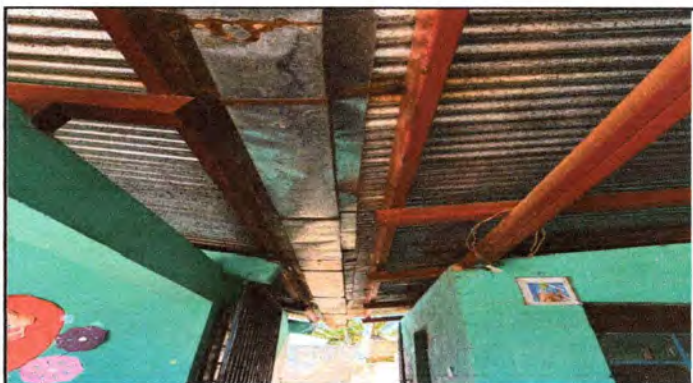
Foto 4: Mejoramiento de canal metalico y soporte (pescantes) debido a deterioro de los mismos.

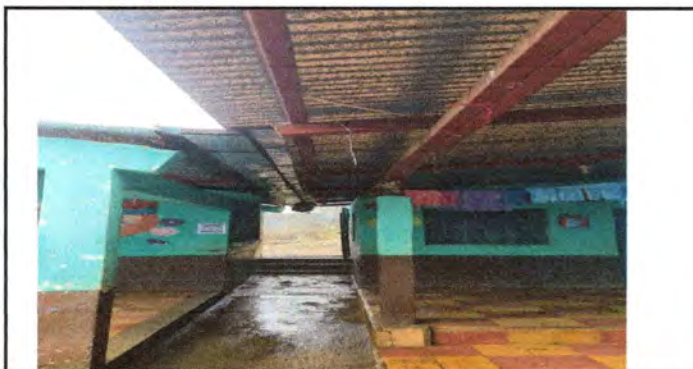
Foto 5: Mejoramiento de canal metalico y soporte (pescantes) debido a deterioro de los mismos.

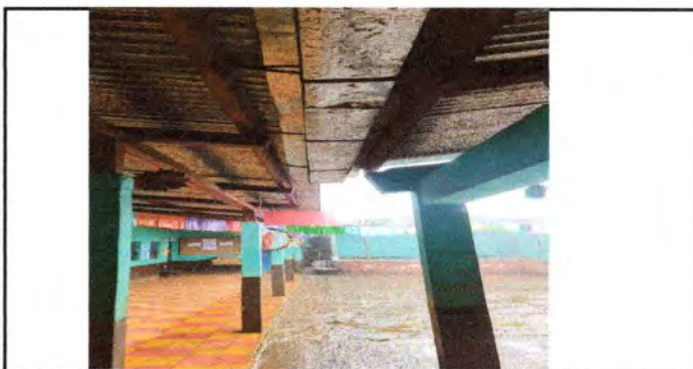
Foto 6: Mejoramiento de canal metalico y soporte (pescantes) debido a deterioro de los mismos.
