REGISTRO FOTOGRÁFICO  
PROGRAMA DE MANTENIMIENTO DE EDIFICIOS ESCOLARES PÚBLICOS

SITUACIÓN DEFICIENCIAS DETERMINADAS

| NOMBRE DEL ESTABLECIMIENTO: | ESCUELA OFICIAL RURAL | DIRECCIÓN DEL ESTABLECIMIENTO: | ALDEA AQUIL GRANDE |
| CÓDIGO DEL ESTABLECIMIENTO: | 16-03-0214-43 | FECHA: | 21/11/2024 |

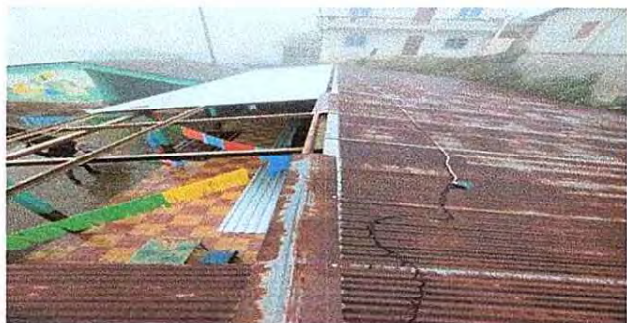
Foto1: Iniciando sustitución de lámina acanalada en mal estado por lámina troquelada aluzinc calibre 26 (áreas de bodega, aulas y cocina)

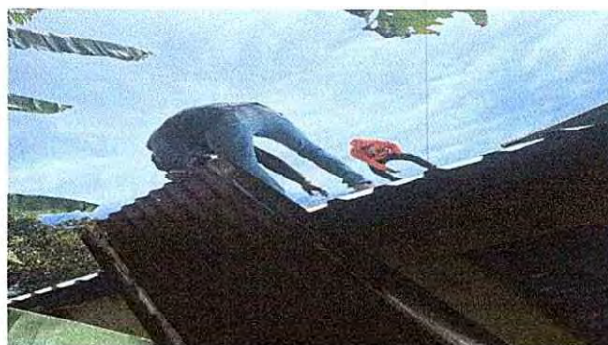
Foto 2: Continuando la sustitución de lamina acanalada por lámina troquelada aluzinc calibre 26, para mejorar las condiciones de los ambientes.

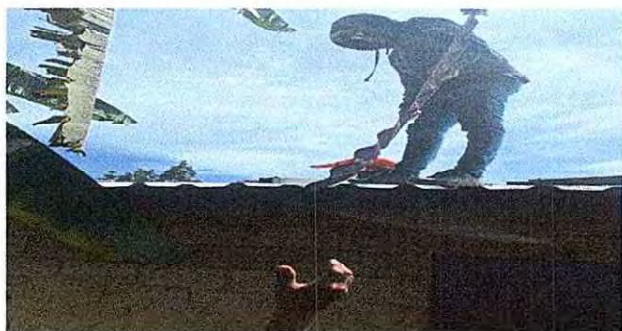
Foto 3: Continuando la sustitución de lamina acanalada por lámina troquelada aluzinc calibre 26, para mejorar las condiciones de los ambientes.

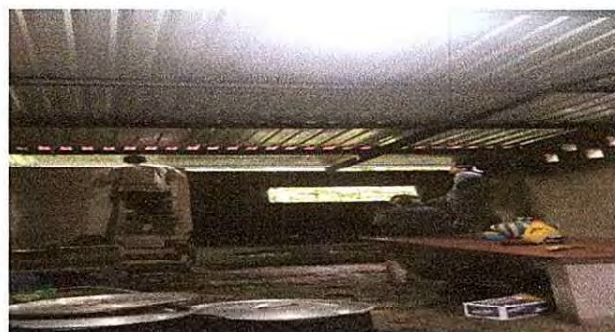
Foto 4: Continuando la sustitución de lamina acanalada por lámina troquelada aluzinc calibre 26, para mejorar las condiciones del ambiente de la cocina.

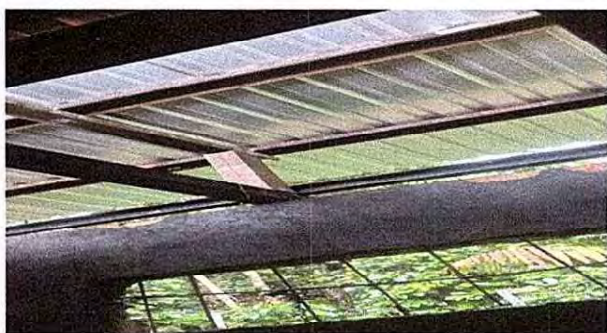
Foto 5: ontinuando la sustitución de lamina acanalada por lámina troquelada aluzinc calibre 26, para mejorar las condiciones del ambiente de la cocina.

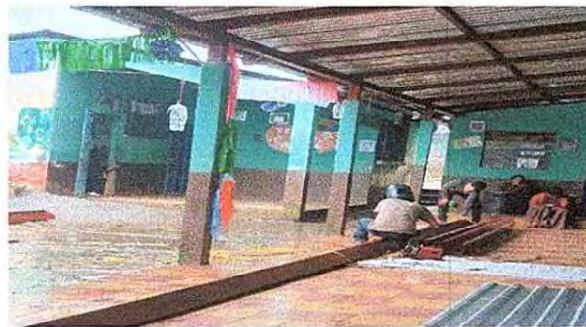
Foto 6: Trabajando con el mejoramiento del canal metálico y soporte debido al deterioro.

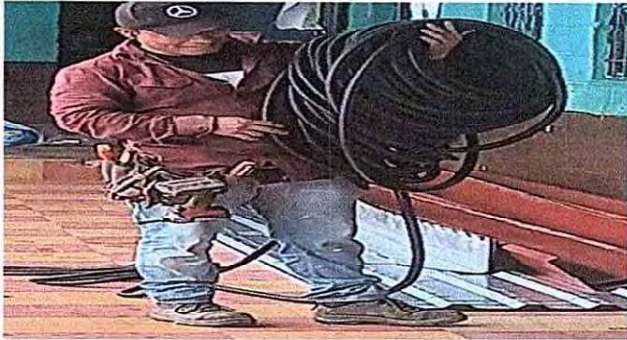
Foto 7: Iniciando el mejoramiento del sistema electrico principal (bodega, aulas, cocina y dirección) para la seguridad de los alumnos.

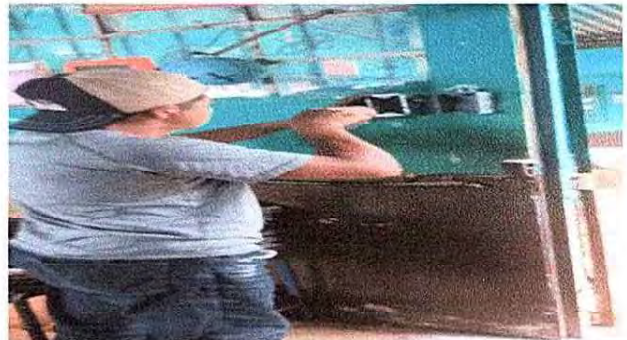
Foto 8: Mejoramiento del sistema electrico en dirección. Cambio del tablero de flipon

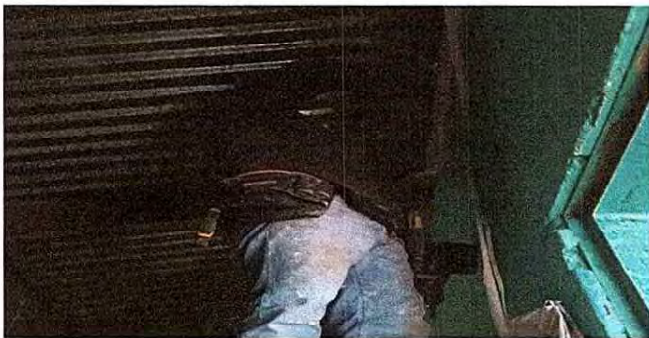
Foto 9: Trabajando el mejoramiento del sistema electrico en aulas, para la seguridad de cada uno de los alumnos

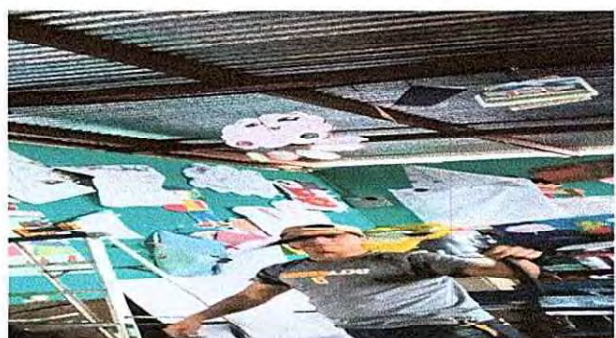
Foto 10: Sustitución del ducto electrico en aulas y accesorios.

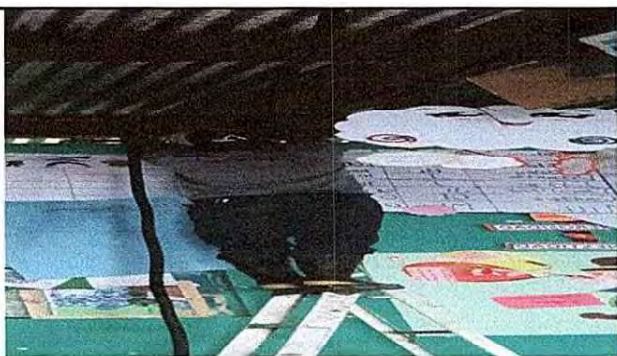
Foto 11: Seguimiento con la sustitución del ducto electrico en aulas.

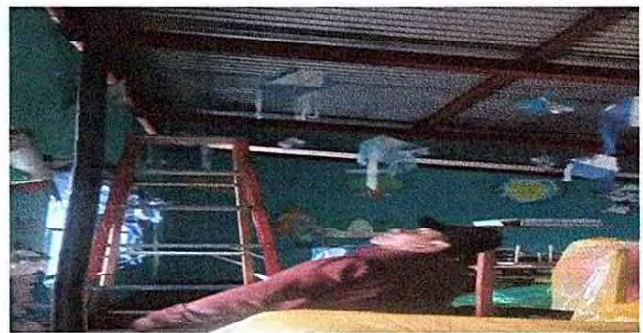
Foto 12: Seguimiento con la sustitución del ducto electrico en aulas.
