## REGISTRO FOTOGRÁFICO DE SEGUIMIENTO Y MONITOREO A INTERVENCIÓN

| NOMBRE DEL ESTABLECIMIENTO: | EORM ALDEA SANTA ELENA | DIRECCIÓN DEL ESTABLECIMIENTO: | ALDEA SANTA ELENA |
| CÓDIGO DEL ESTABLECIMIENTO: | 16-03-0221-43 | FECHA DE LA INSPECCIÓN: | 13/05/2024 |

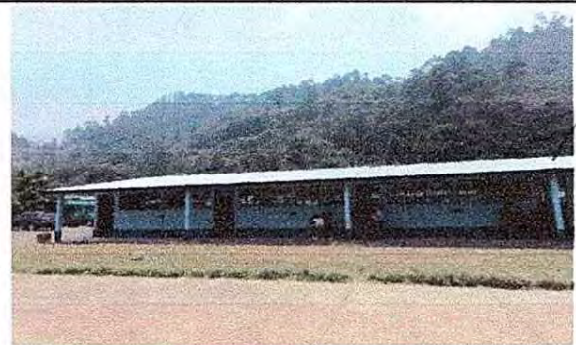
Foto 7: aplicación de pintura en paredes deterioradas (exterior)

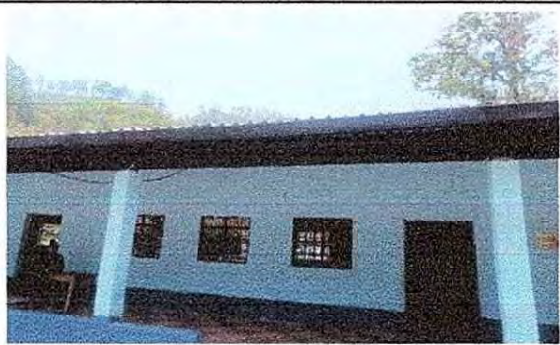
Foto 8: aplicación de pintura en paredes deterioradas (exterior)

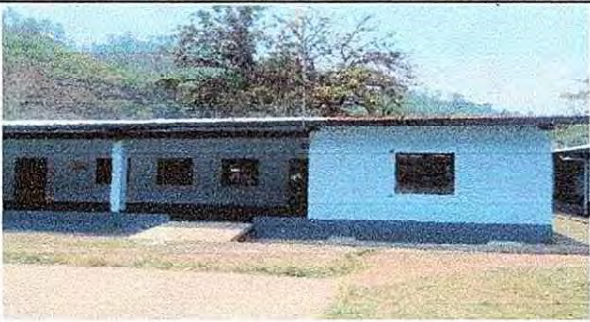
Foto 9: aplicación de pintura en paredes deterioradas (exterior)

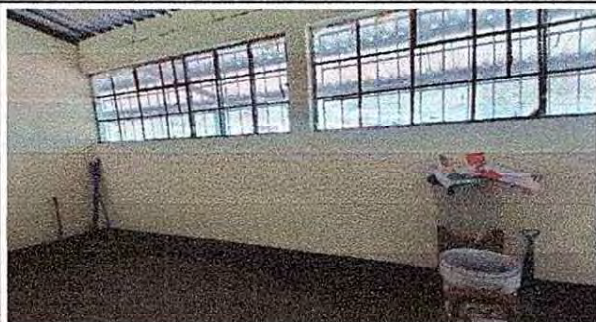
Foto 10: aplicación de pintura en pared deteriorada (interior)

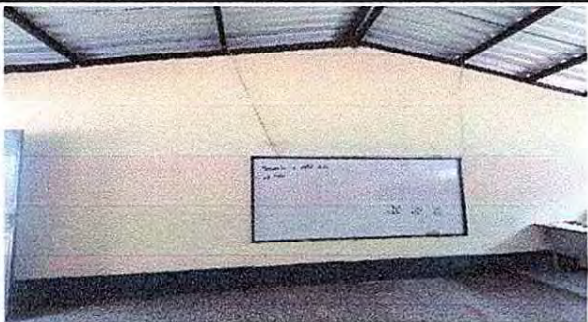
Foto 11: aplicación de pintura en pared deteriorada (interior)

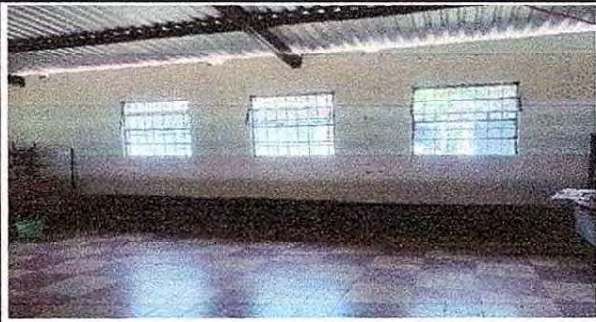
Foto 12: aplicación de pintura en pared deteriorada (interior)

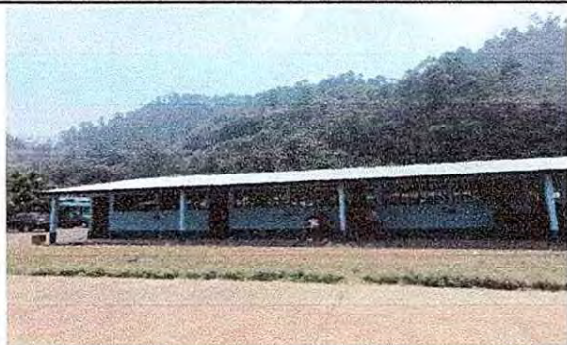
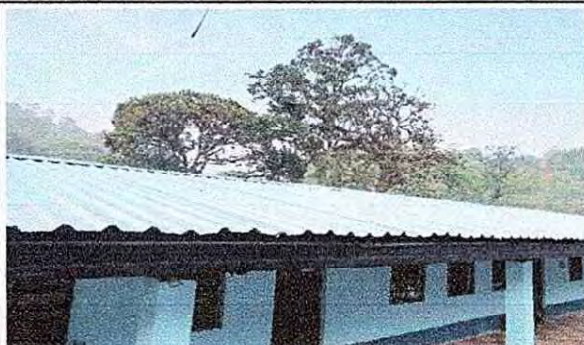
| REGISTRO FOTOGRÁFICO DE SEGUIMIENTO Y MONITOREO A INTERVENCIÓN | | | |
|---|---|---|---|
| <p>Foto 1: instalación de lamina troquelada nueva modulo 1</p> | | <p>Foto 2: instalacion de lamina troquelada nueva en 1 aula modulo 2</p> | |

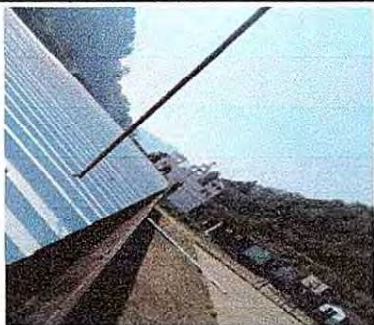
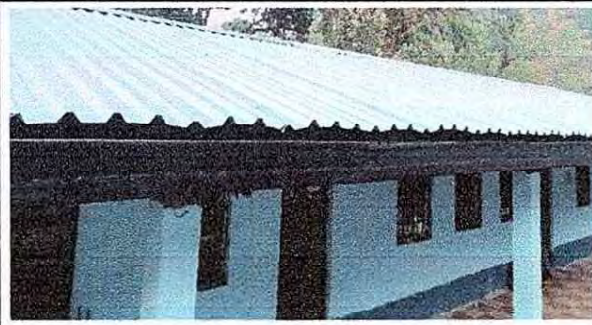
| REGISTRO FOTOGRÁFICO DE SEGUIMIENTO Y MONITOREO A INTERVENCIÓN | | | |
|---|---|---|---|
| <p>Foto 3: limpieza en canales deteriorados modulo 1</p> | | <p>Foto 4: pintura en canales deteriorados modulo 1</p> | |

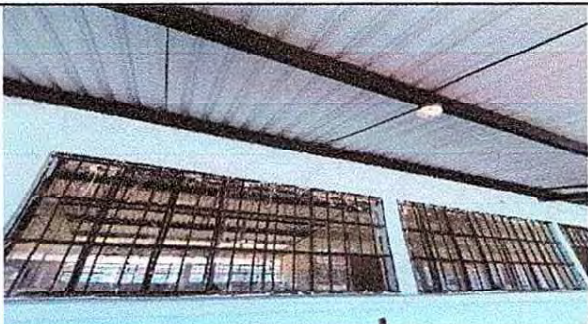
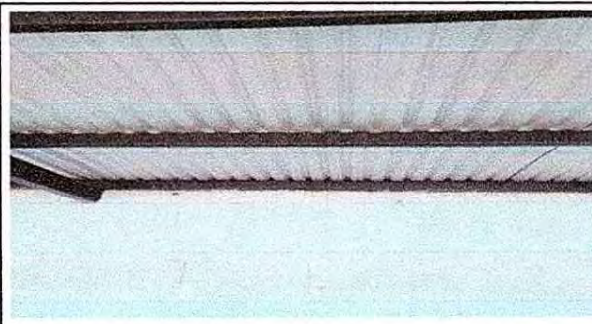
| REGISTRO FOTOGRÁFICO DE SEGUIMIENTO Y MONITOREO A INTERVENCIÓN | | | |
|---|---|---|---|
| <p>Foto 5: pintura nueva en soporte de estrucruta modulo 1</p> | | <p>Foto 6: pintura nueva en soporte de estrucruta modulo 2 (1 Aula)</p> | |
