REGISTRO FOTOGRÁFICO DE SEGUIMIENTO Y MONITOREO A INTERVENCIÓN

| NOMBRE DEL ESTABLECIMIENTO: | ESCUELA OFICIAL RURAL MIXTA | DIRECCIÓN DEL ESTABLECIMIENTO: | CASERIO CHIYEY |
| CÓDIGO DEL ESTABLECIMIENTO: | 16-03-0236-43 | FECHA DE LA INSPECCIÓN: | 17/07/2024 |

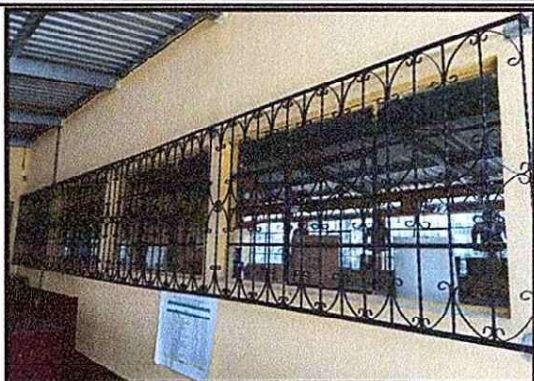
Foto1: . VENTANAS: Colocación de balcon y vidrios.

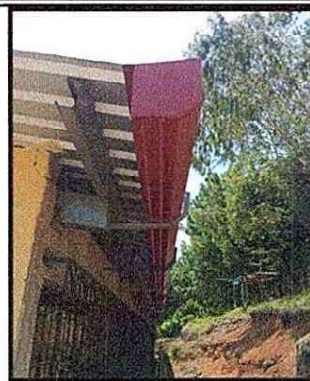
Foto 2: CANALES Y BAJADAS DE AGUA PLUVIAL

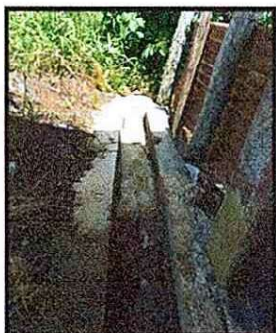
Foto 3: CUNETAS DE CONCRETO.

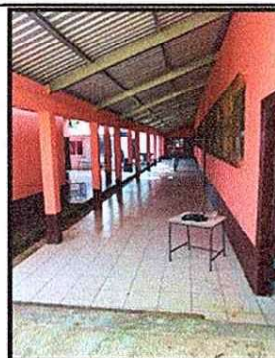
Foto 4: PINTURAS EN MUROS INTERIOR Y EXTERIOR

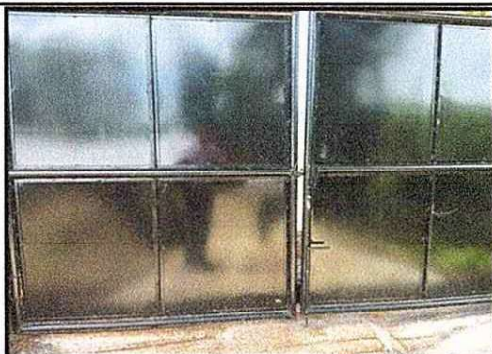
Foto 5: MANTENIMIENTO A PORTON: Cambio de lamina, pintura, techo.

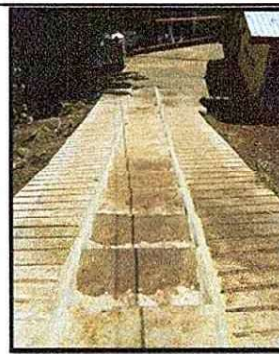
Foto 6: LOSA DE PATIO

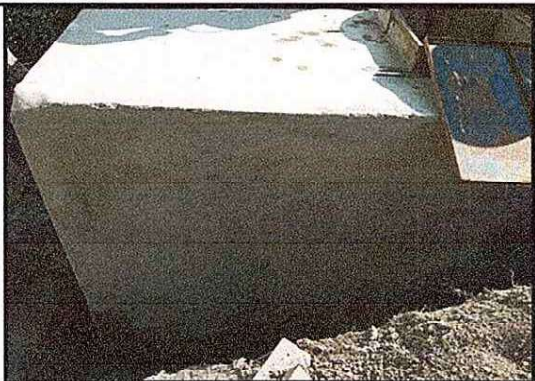
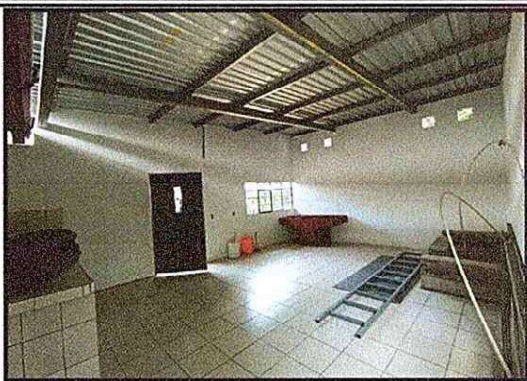
| <p>Foto 7: REPARACION Y MANTENIMIENTO DE CISTERNA</p> | | <p>Foto 8: REPARACION O SUSTITUCION AREA DE COCINA</p> | |

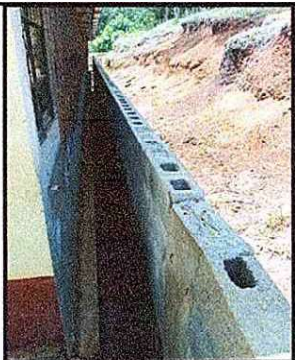
| <p>Foto 9: REPARACION MURO DE CONTENCIÓN</p> | | | |
