| DEPARTAMENTO: | ALTA VERAPAZ | MUNICIPIO: | SAN CRISTÓBAL VERAPAZ |
| NOMBRE DEL ESTABLECIMIENTO: | ESCUELA OFICIAL RURAL MIXTA | DIRECCIÓN DEL ESTABLECIMIENTO: | CASERIO PANTZIMAJ |
| CÓDIGO DEL ESTABLECIMIENTO: | 16-03-6710-43 | FECHA: | 19/11/2024 |

REGISTRO FOTOGRÁFICO  
PROGRAMA DE MANTENIMIENTO DE EDIFICIOS ESCOLARES PÚBLICOS

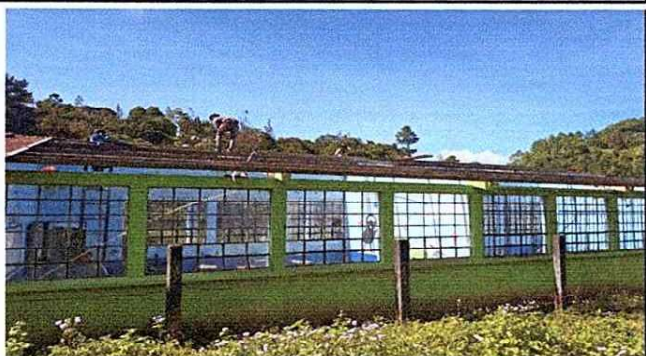
Foto 1: Desinstalación lámina acanalada en mal estado por lámina troquelada.

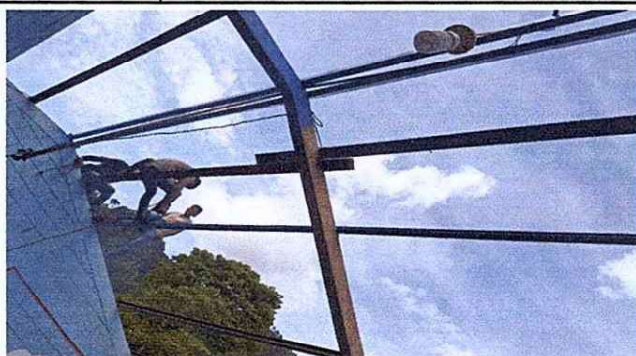
Foto 2: Mantenimiento de estructura de metal para mayor vida útil (lijado y pintado)

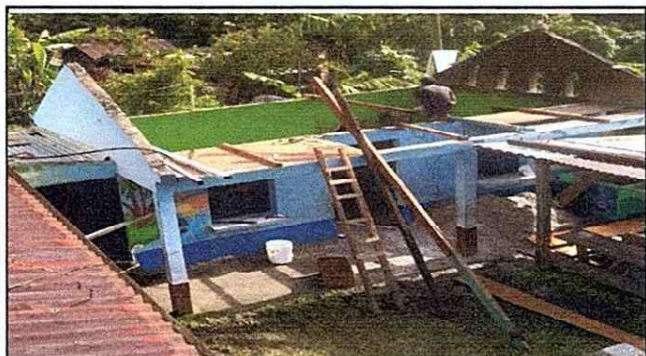
Foto 3: Desinstalación de vigas y consaneras de madera, láminas acanaladas para sustituir por estructuras metálicas y láminas troqueladas.

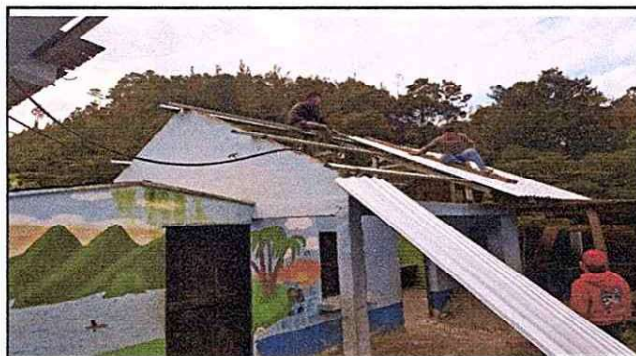
Foto 4: Instalación de estructuras metálicas y láminas troqueladas para la cocina del establecimiento educativo.

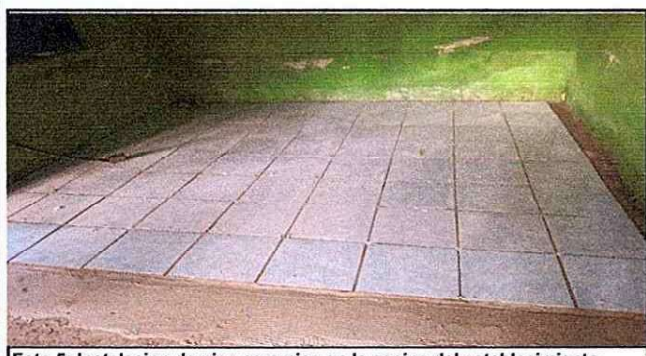
Foto 5: Instalación de piso cerámico en la cocina del establecimiento educativo

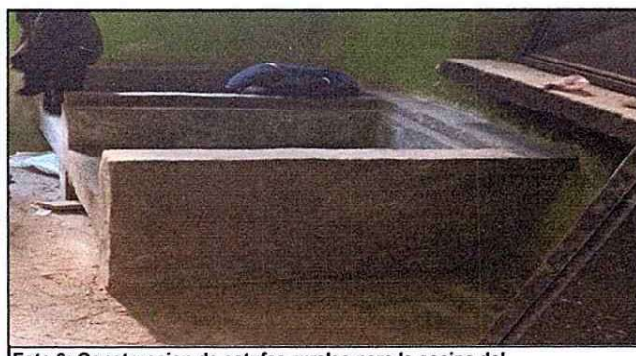
Foto 6: Construcción de estufas rurales para la cocina del establecimiento educativo

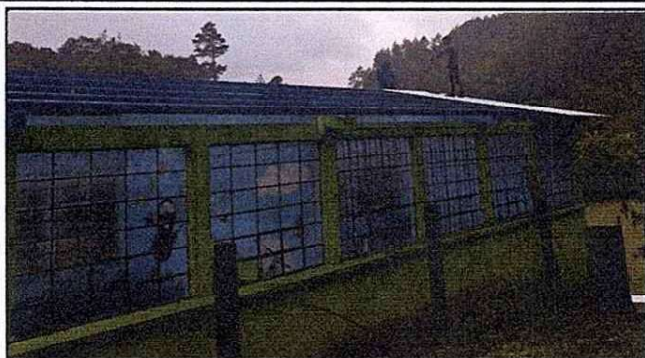
Foto 7: Instalación de lamina troquelada para mejorar el ambiente educativo (AULAS).

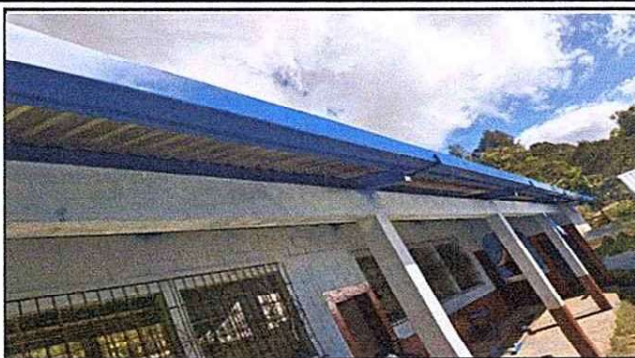
Foto 8: Instalación de canales para mejorar la captación de agua pluvial.
