REGISTRO FOTOGRÁFICO  
PROGRAMA DE MANTENIMIENTO DE EDIFICIOS ESCOLARES PÚBLICOS

PRA-FOR-123  
Versión 1

| NOMBRE DEL ESTABLECIMIENTO: | ESCUELA OFICIAL RURAL MIXTA | DIRECCIÓN DEL ESTABLECIMIENTO: | CASERÍO SANTA ROSA |
| CÓDIGO DEL ESTABLECIMIENTO: | 16-03-9649-43 | FECHA: | 15/11/2024 |

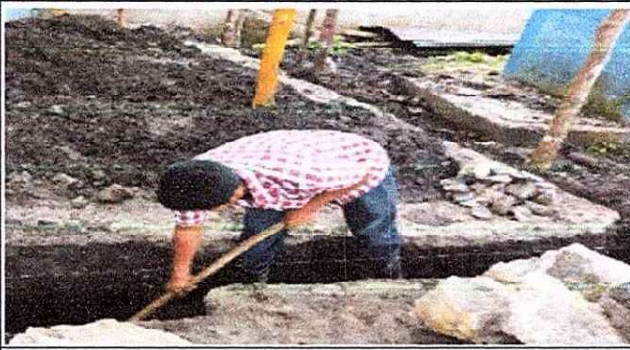
Foto 1: zanqueo para cimentación de bases con piedra, arena, cemento y hierro.

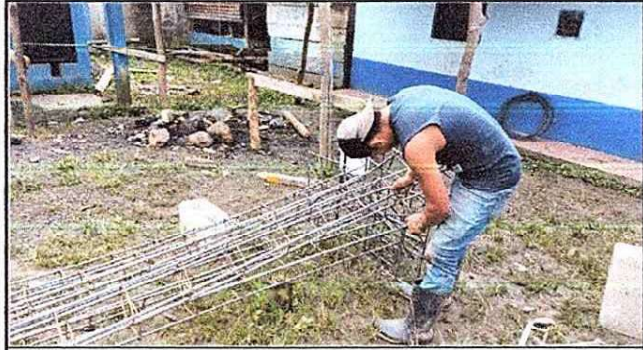
Foto 2: Armado de columnas para colocación de zapatas y fundición de solera de humedad.

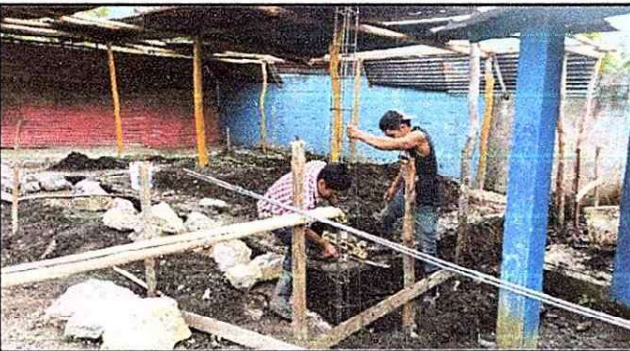
Foto 3: colocación de 9 columnas como refuerzo para inicio de levantamiento de paredes.

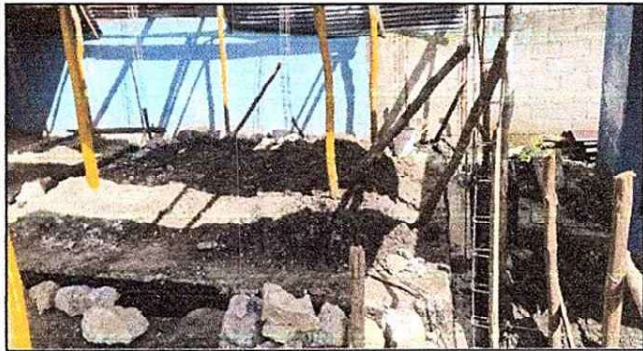
Foto 4: Instalación de 8 columnas para refuerzo construcción aula.

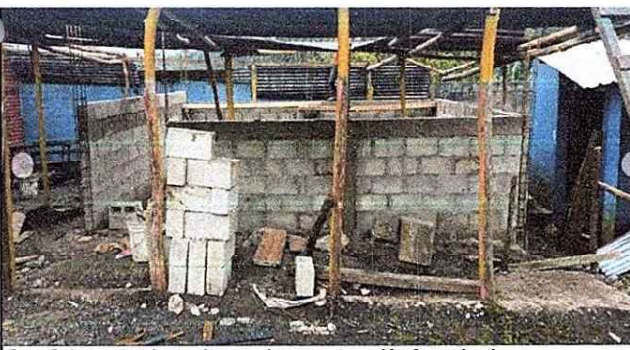
Foto 5: Levantamiento de paredes construcción formal aula.

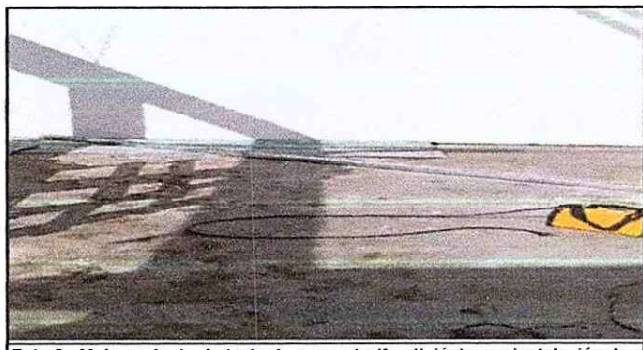
Foto 6: Mejoramiento de torta de concreto (fundición) para instalación de piso.

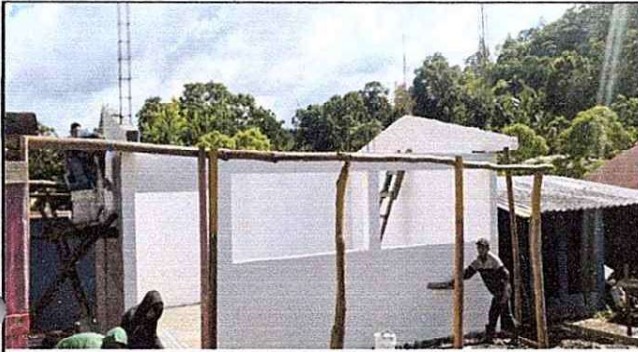
Foto 7: cernido de paredes con monocapa.

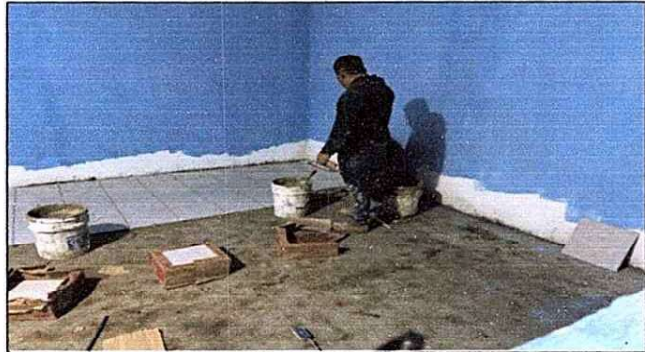
Foto 8: Instalación de piso ceramico interior aula.
