REGISTRO FOTOGRÁFICO  
PROGRAMA DE MANTENIMIENTO DE EDIFICIOS ESCOLARES PÚBLICOS

| DEPARTAMENTO: | ALTA VERAPAZ | MUNICIPIO: | TACTIC |
| NOMBRE DEL ESTABLECIMIENTO: | ESCUELA OFICIAL RURAL MIXTA | DIRECCIÓN DEL ESTABLECIMIENTO: | ALDEA GUAXPAC |
| CÓDIGO DEL ESTABLECIMIENTO: | 16-04-0262-43 | FECHA: | 1/07/2024 |

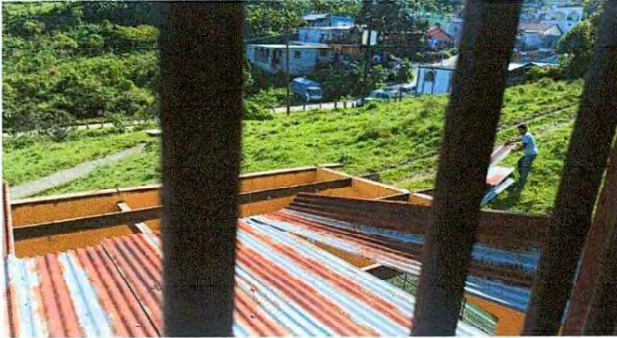
Foto1: Se inició a quitar el techo del salón 1 en el que se reforzarán las paredes que sirven también como muro perimetral.

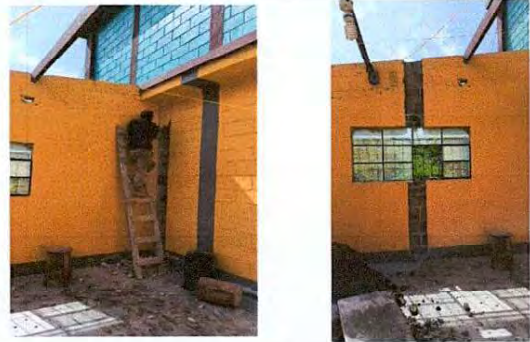
Foto 2: Se inició con la preparación de las paredes que sirven como muro perimetral las cuales será reforzadas.

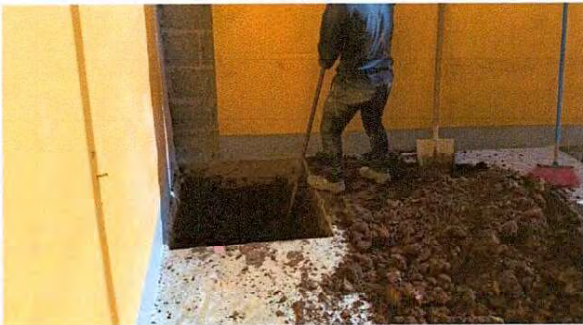
Foto 3: Se inició con la excavación para la cimentación de las columnas que reforzarán los muros y la completación de losa.

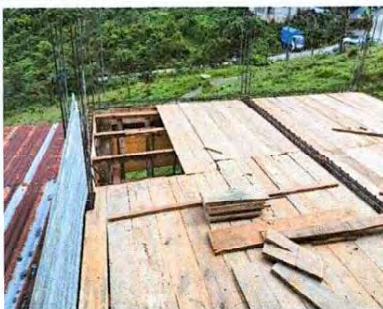
Foto 5: Encofrado para la completación de losa

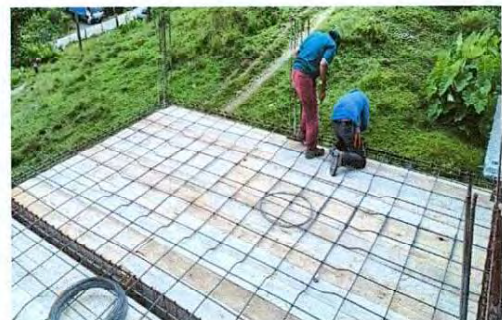
Foto 6: Colocación de los hierros y las vigas para completar una losa.

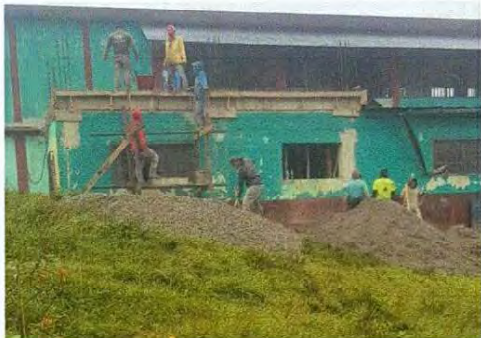
Foto 7: Fundición de la losa.

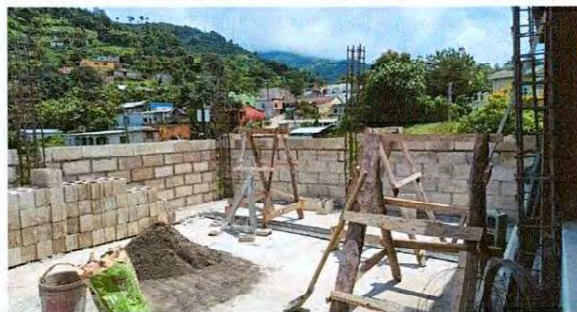
Foto 8: Remodelación de aula 2, segundo nivel del edificio escolar

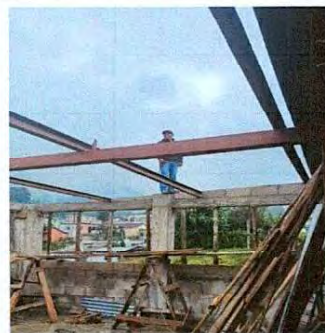
Foto 10: Colocación de la estructura metálica para el entechado del salón segundo nivel.

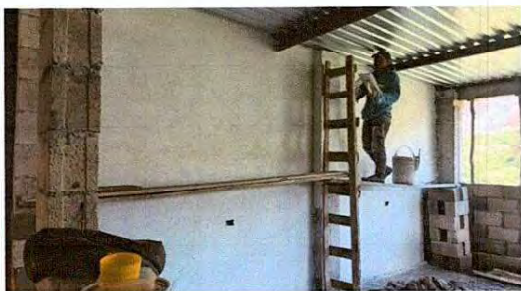
Foto 11: Aplicación de monocapa en las paredes priorizadas.

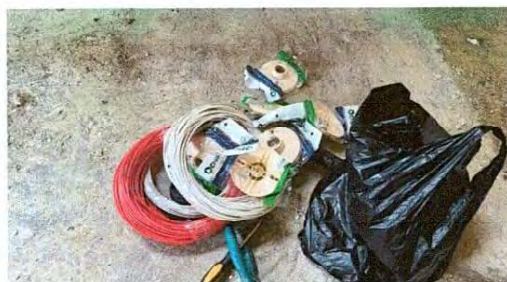
Foto 12: Material eléctrico. Parte del material eléctrico previo a la instalación en las aulas priorizadas.

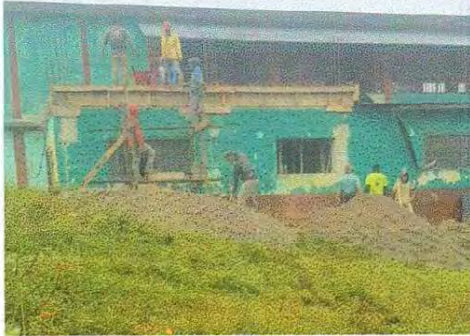
Foto 7: Fundición de la losa.

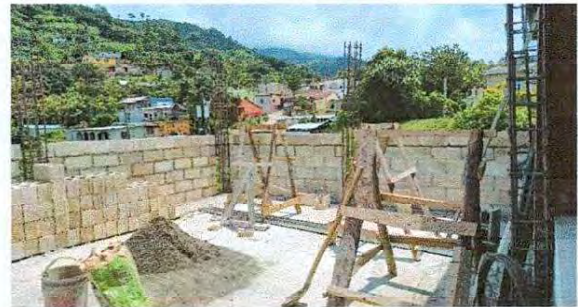
Foto 8: Remodelación de aula 2, segundo nivel del edificio escolar

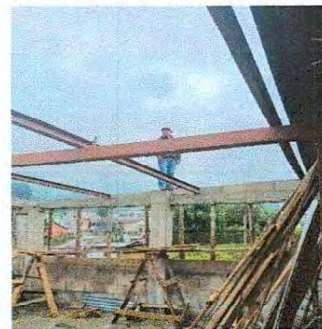
Foto 10: Colocación de las estructura metálica para el entechado del salón segundo nivel.

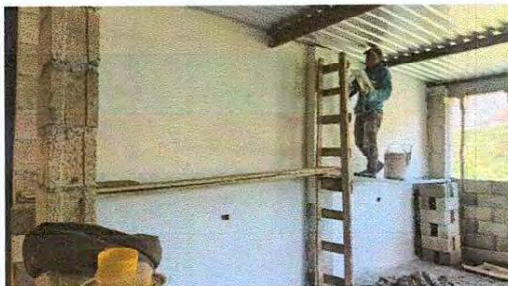
Foto 11: Aplicación de monocapa en las paredes priorizadas.

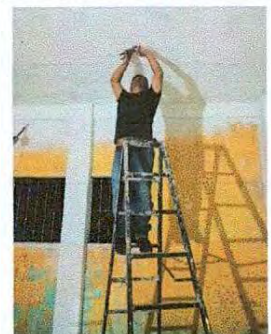
Foto 12: Instalación eléctrica en el salón del primer nivel.
