SITUACIÓN DEFICIENCIAS DETERMINADAS

| DEPARTAMENTO: | Alta Verapaz | MUNICIPIO: | Tamahú |
| NOMBRE DEL ESTABLECIMIENTO: | EORM | DIRECCIÓN DEL ESTABLECIMIENTO: | Caserío Guaraxul |
| CÓDIGO DEL ESTABLECIMIENTO: | 16-05-0008-43 | FECHA: | 04 de Julio |

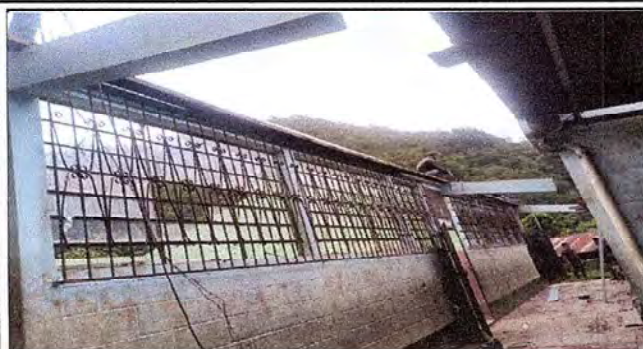
Foto 1: Desmantelamiento de estructura metálica y laminas del modulo intervenido.

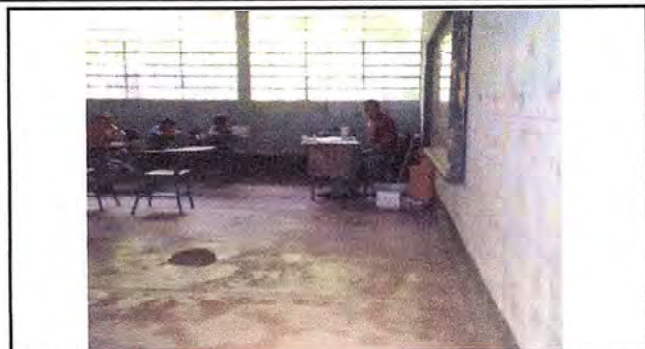
Foto 2: Reparación de techo, para evitar el acumulamiento de agua dentro del aula.

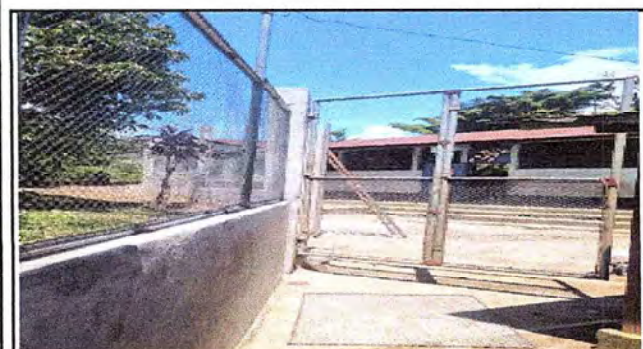
Foto 3: Extracción de malla y soldadura del porton

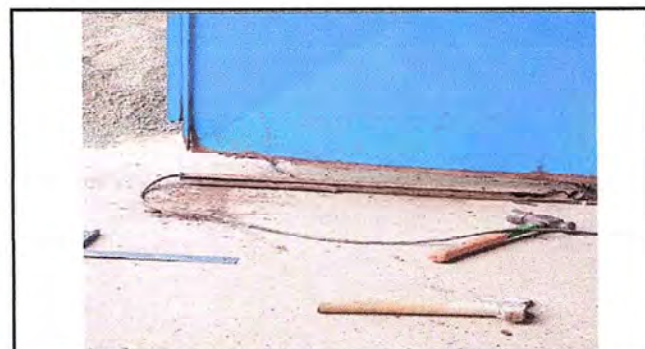
Foto 4: Corte, lijado y pintado de puertas.

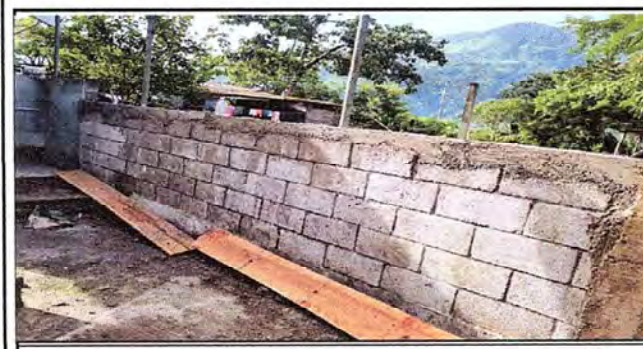
Foto 5: Fundición de soleras para el mejor soporte a la estructura del muro perimetral.

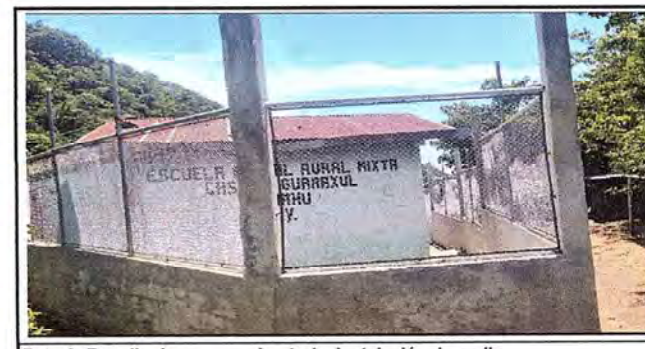
Foto 6: Repello de muro perimetral e instalación de malla.
