SITUACIÓN DEFICIENCIAS DETERMINADAS

| NOMBRE DEL ESTABLECIMIENTO: | EORM | DIRECCIÓN DEL ESTABLECIMIENTO: | CASERIO CHITULUB |
| CÓDIGO DEL ESTABLECIMIENTO: | 16-05-0022-43 | FECHA: | 20/11/2024 |

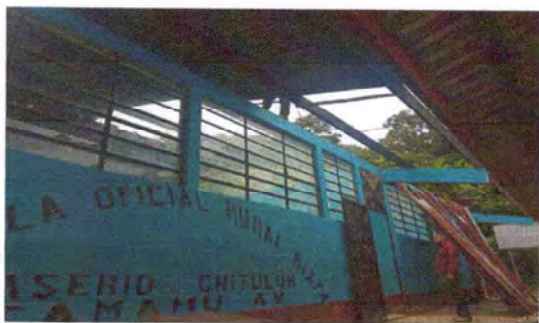
Foto 1: En la gráfica se observa el proceso de desinstalación de las láminas de zinc de la parte frontal de módulo 1.

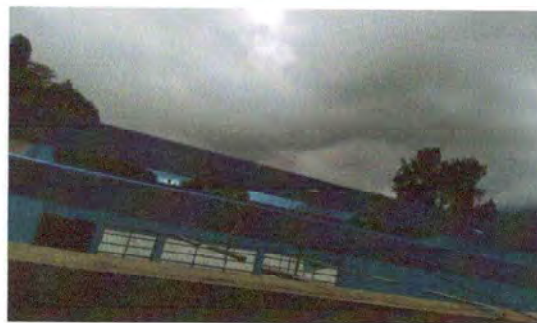
Foto 2: En esta gráfica se observa la estructura de techo del módulo ya sin las láminas de zinc.

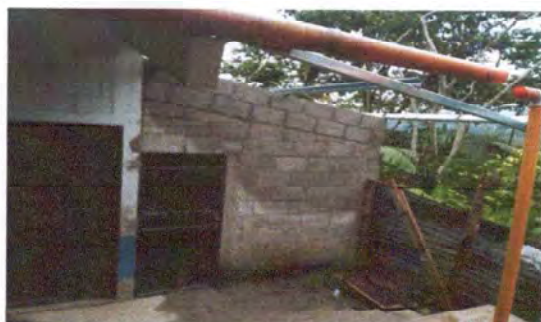
Foto 3: Módulo de cocina en el proceso de instalación de estructura de techo, para que posteriormente la instalación de cubierta de lámina.

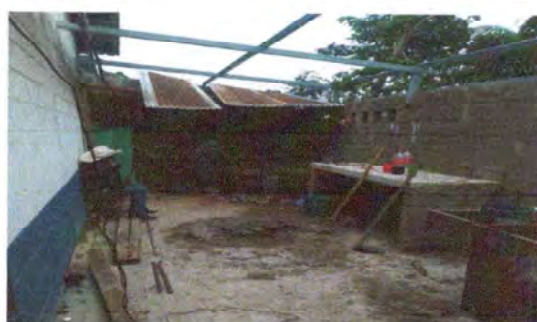
Foto 4: En la gráfica se observa los trabajos que se desarrollan en el área de cocina para mejorar su estructura.

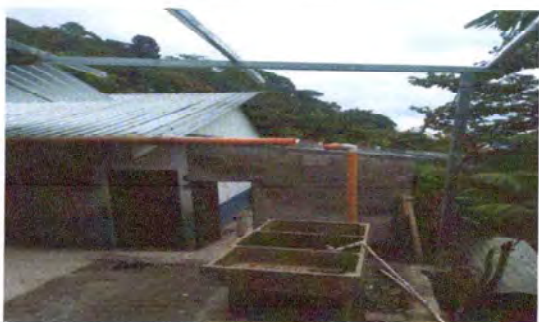
Foto 5: Área anexa a la cocina en donde se desarrollan trabajos para mejora de espacios con colocación de estructura de techo y cubierta de lámina.

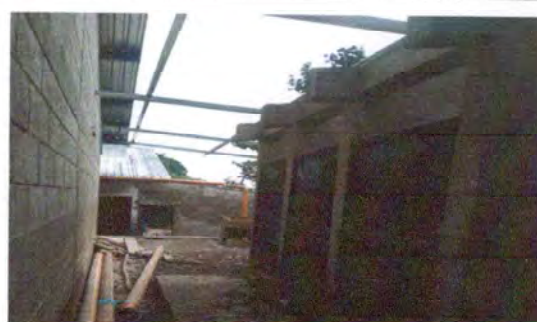
Foto 6: Módulo de la batería de baños siendo intervenida con trabajos de estructura de techo, cubierta de lámina y mantenimiento de puertas de metal.
