SITUACIÓN DEFICIENCIAS DETERMINADAS

| NOMBRE DEL ESTABLECIMIENTO: | EOUM JOSE JOAQUIN PALMA | DIRECCIÓN DEL ESTABLECIMIENTO: | BARRIO JOSE JUAQUIN PALMA |
| CÓDIGO DEL ESTABLECIMIENTO: | 16-05-0279-43 | FECHA: | 7/06/2024 |

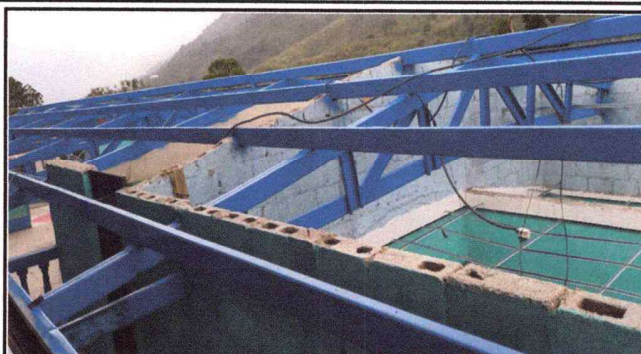
Foto 1: Sustrucción de lámina por deterioro, imagen parcial de donde se localizan aulas, dirección y parte del salón de usos múltiples.

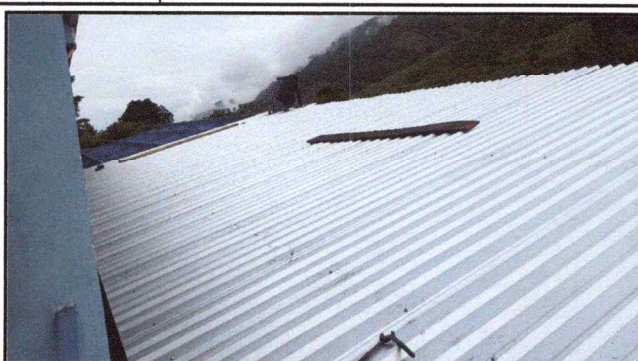
Foto 2: Sustrucción de láminas por deterioro por el paso del tiempo, imagen parcial de donde se localiza el salón de usos múltiples.

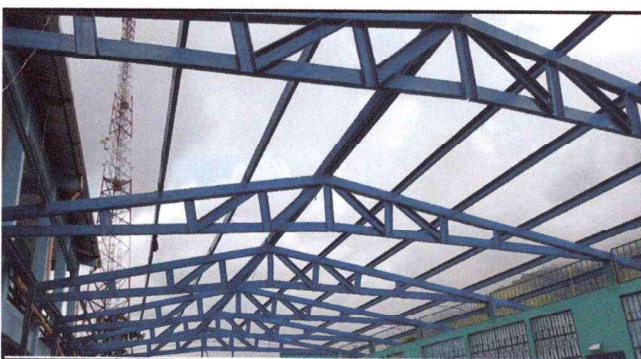
Foto 3: Mantenimiento de Estructura metálica debido a que presenta corrosión en alguna partes.

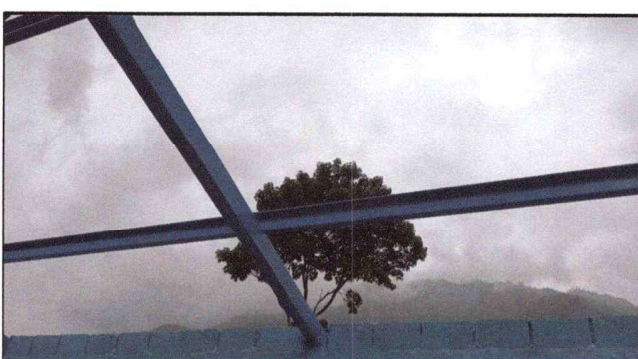
Mantenimiento de estructura metálica en área de aulas, debido a que presentan corrosión.

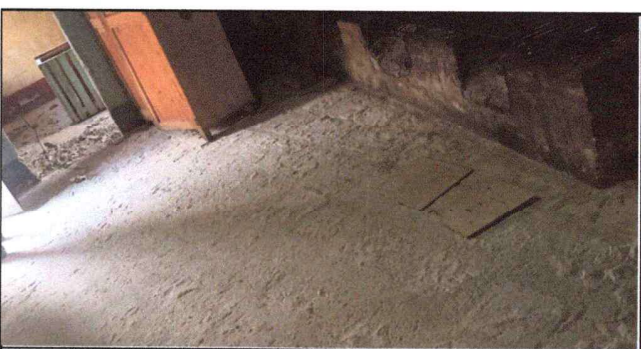
Foto 4: Sustrucción de piso cerámico debido a que el que se encuentra instalado se encuentra deteriorado.

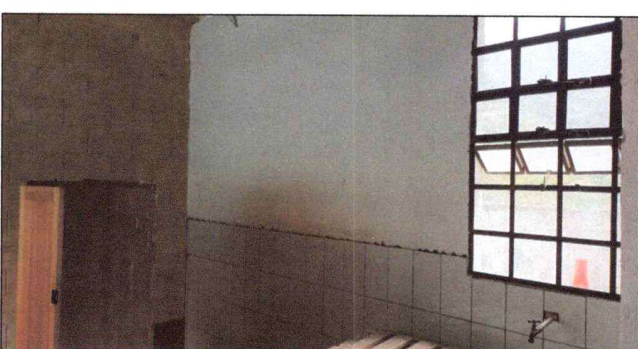
Foto 6: Cernido de pared en area de cocina para mejorar la higiene y evitar la humedad.
