SITUACIÓN DEFICIENCIAS DETERMINADAS

| NOMBRE DEL ESTABLECIMIENTO: | EOUM JOSE JOAQUIN PALMA | DIRECCIÓN DEL ESTABLECIMIENTO: | BARRIO JOSE JUAQUIN PALMA |
| CÓDIGO DEL ESTABLECIMIENTO: | 16-05-0279-43 | FECHA: | 16/08/2024 |

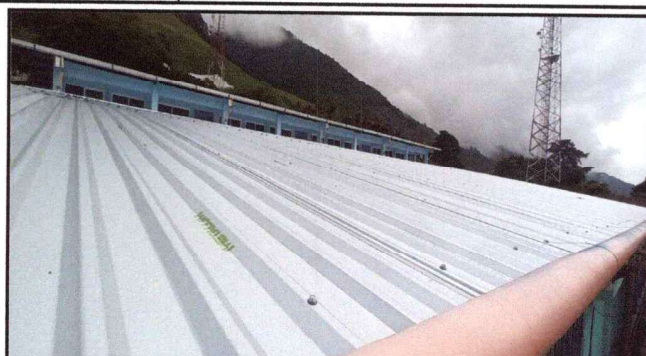
Foto1: Sustrucción de lámina por deterioro, imagen parcial de donde se localizan aulas, dirección y parte del salón de usos múltiples.

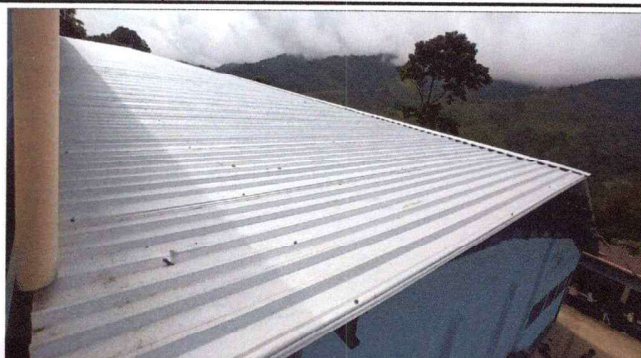
Foto 2: Sustrucción de láminas por deterioro por el paso del tiempo, imagen parcial de donde se localiza el salón de usos múltiples.

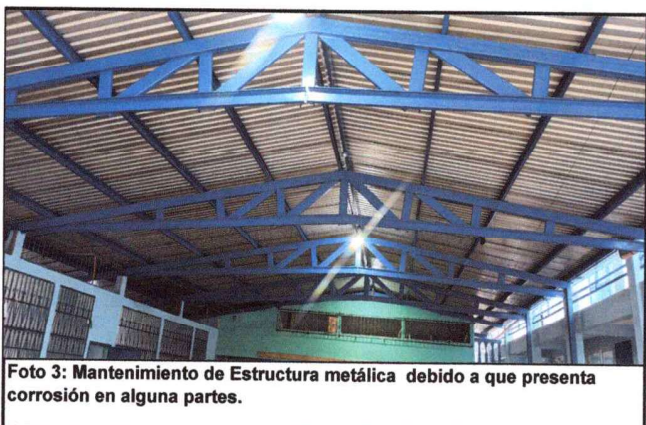
Foto 3: Mantenimiento de Estructura metálica debido a que presenta corrosión en alguna partes.

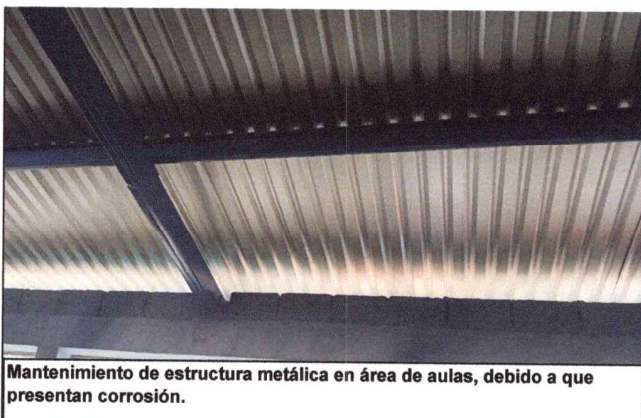
Mantenimiento de estructura metálica en área de aulas, debido a que presentan corrosión.

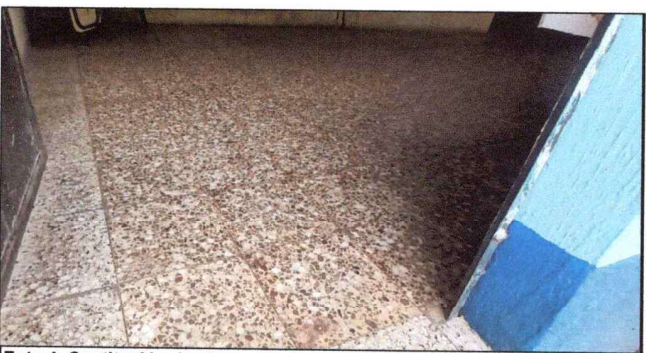
Foto 4: Sustrucción de piso cerámico debido a que el que se encuentra instalado se encuentra deteriorado.

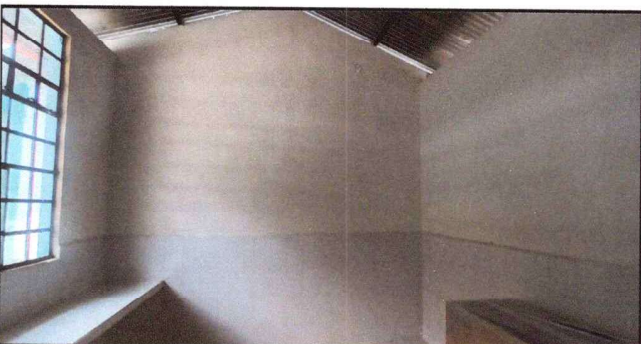
Foto 6: Cernido de pared en area de cocina para mejorar la higiene y evitar la humedad.
