Ministerio de Educación  
Guatemala

REGISTRO FOTOGRÁFICO  
PROGRAMA DE MANTENIMIENTO DE EDIFICIOS ESCOLARES PÚBLICOS

| DEPARTAMENTO: | ALTA VERAPAZ | MUNICIPIO: | TAMAHÚ |
| NOMBRE DEL ESTABLECIMIENTO: | EORM FELICIANO A. CONTRERAS | DIRECCIÓN DEL ESTABLECIMIENTO: | ALDEA CHIQUIM GUAXCUX |

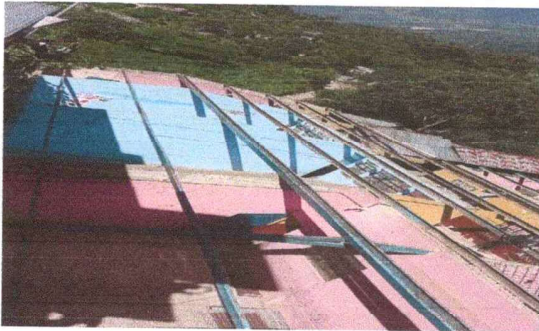
Foto 1: Trabajos de cubierta de lamina con la desmantelación de láminas de zinc oxidadas en el módulo 1.

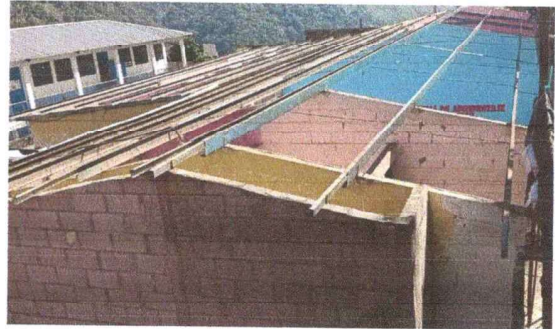
Foto 2: Vista desde otro angulo la desmantelación de láminas de zinc para su sustitución por lámina troquelada calibre 26 en módulo 1.

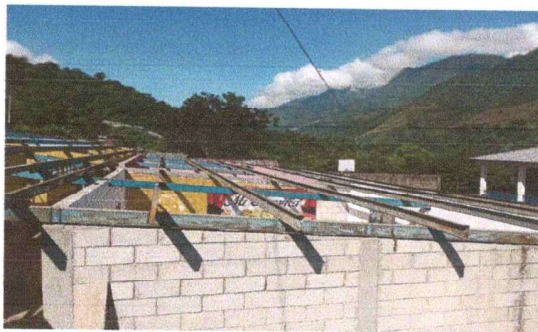
Foto 3: Trabajo de cubierta de lámina con la desmantelación de existentes para ser remplazadas con lámina troquelada calibre 26 en el módulo 2.

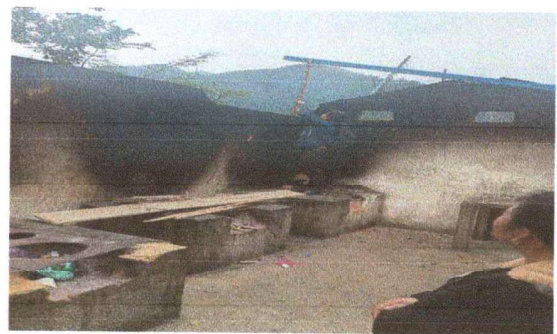
Foto 4: Preparación para la intervención de remozamiento en el área de cocina con renglones de trabajos diversos según priorización realizada.

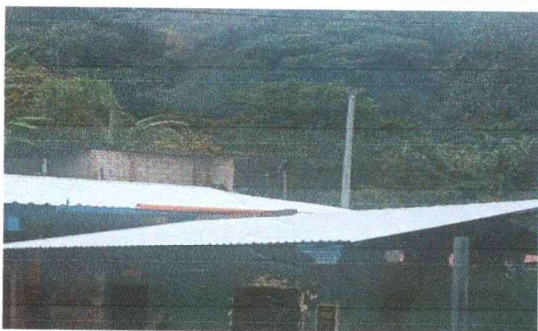
Foto 5: Proceso de ejecución de instalación de lámina troquelada calibre 26 en el módulo de la cocina.

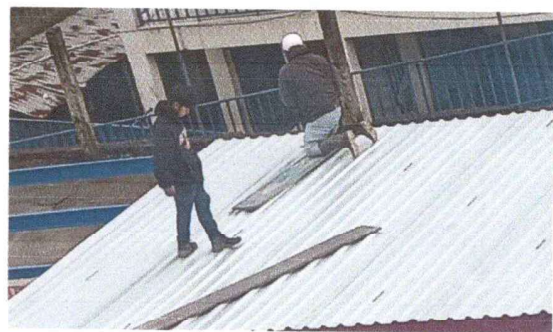
Foto 6: Colocación de lámina troquelada calibre 26 en el módulo 4.
