REGISTRO FOTOGRÁFICO  
PROGRAMA DE MANTENIMIENTO DE EDIFICIOS ESCOLARES PÚBLICOS

SITUACIÓN DEFICIENCIAS DETERMINADAS

POSTERIOR ☒

| NOMBRE DEL ESTABLECIMIENTO: | EORM FELICIANO A. CONTRERAS | DIRECCIÓN DEL ESTABLECIMIENTO: | ALDEA CHIUIM GUAXCUX |

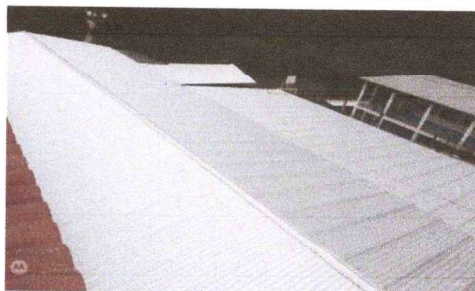
Foto 1: Instalación de lámina troquelada calibre 26 y mantenimiento de estructura de techo en el módulo 1.

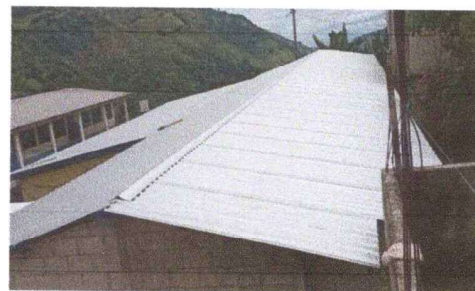
Foto 2: Vista desde otro ángulo del módulo 1 con la instalación completa de lámina troquelada calibre 26.

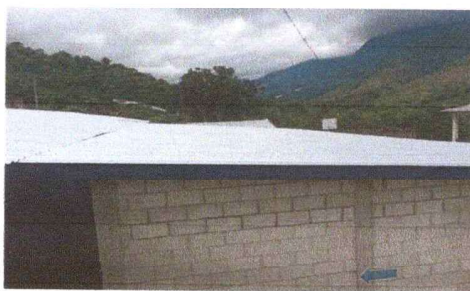
Foto 3: Ejecución de los renglones de cubierta de lámina y estructura de techo en el módulo 2.

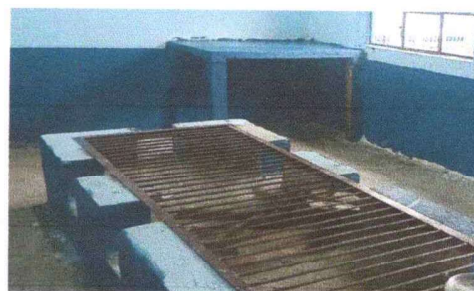
Foto 4: Ejecución de los diversos renglones de trabajos para un adecuado remozamiento del área cocina.

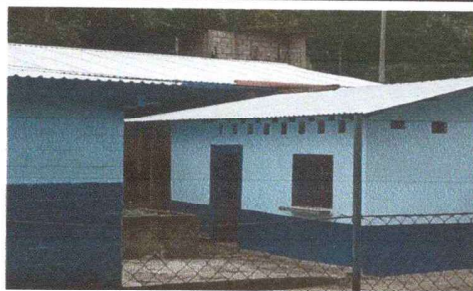
Foto 5: Ejecución completa de los renglones de lámina troquelada calibre 26 y mantenimiento de estructura de techo en el módulo de la cocina.

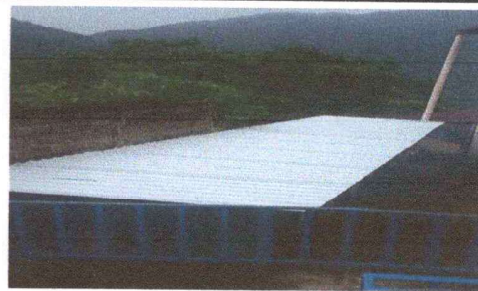
Foto 6: Renglón de cubierta de lámina ejecutada con la instalación de lámina troquelada calibre 26 en el área sanitaria para niños y niñas.
