SITUACIÓN DEFICIENCIAS DETERMINADAS

| DEPARTAMENTO: | ALTA VERAPAZ | MUNICIPIO: | TAMAHU |
| NOMBRE DEL ESTABLECIMIENTO: | EORM | DIRECCIÓN DEL ESTABLECIMIENTO: | CASERÍO YUXILJÁ |
| CÓDIGO DEL ESTABLECIMIENTO: | 16-05-0289-43 | FECHA: | 05/09/2024 |

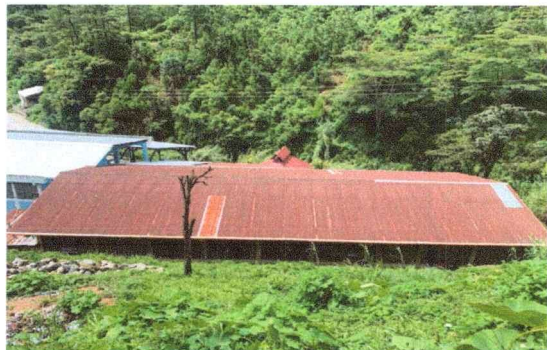
**Foto 1:** Las láminas de zinc del modulo 1 se encuentran oxidadas en su totalidad que ameritan sustitución.

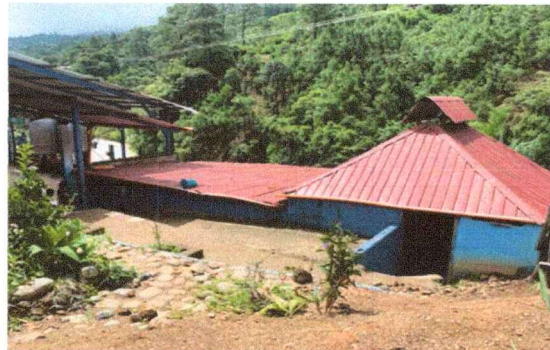
**Foto 2:** Panorama del modulo 2, una parte será intervenida con sustitución de láminas, además en la cocina se realizarán varios renglones de trabajos.

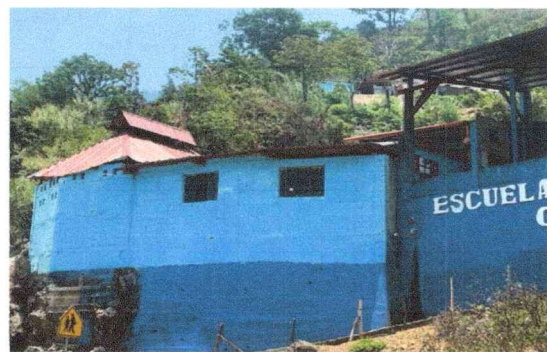
**Foto 3:** Parte frontal del módulo 2 donde se ejecutarán varios renglones de trabajos.

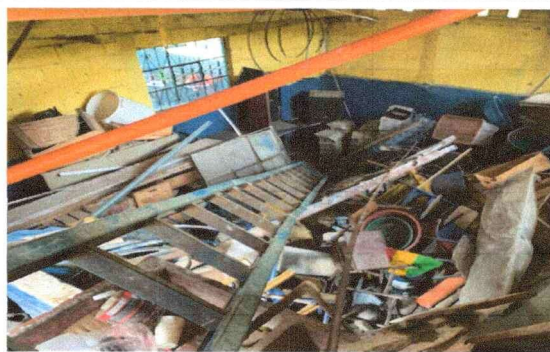
**Foto 4:** Situación actual del local de la cocina, donde se ejecutarán trabajos de remozamientos para habilitarla en condiciones adecuadas e higiénicas.

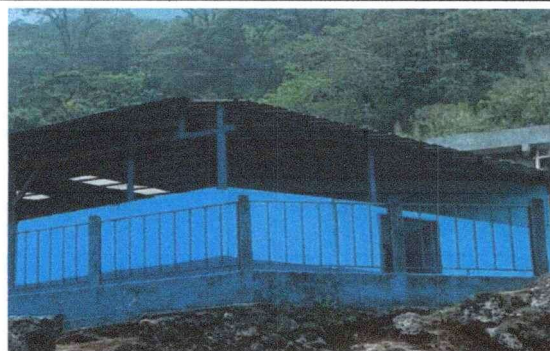
**Foto 5:** Parte frontal del edificio escolar que presenta dificultades en época de invierno que amerita intervención en colocación de láminas.

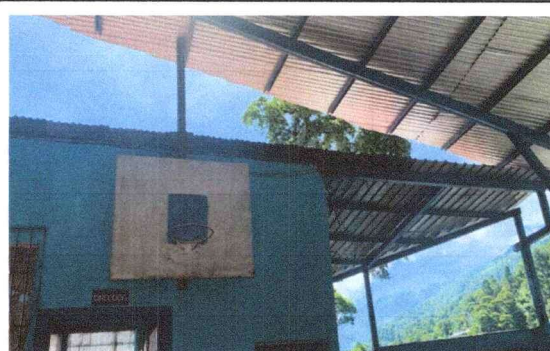
**Foto 6:** Vista desde el interior del módulo 3, donde se aprecia espacios abiertos que en época de invierno causan dificultades en el ambiente escolar.
