SITUACIÓN DEFICIENCIAS DETERMINADAS

| DEPARTAMENTO: | ALTA VERAPAZ | MUNICIPIO: | TAMAHU |
| NOMBRE DEL ESTABLECIMIENTO: | EORM | DIRECCIÓN DEL ESTABLECIMIENTO: | CASERIO YUXILJA |
| CÓDIGO DEL ESTABLECIMIENTO: | 16-05-0289-43 | FECHA: | 20/11/2024 |

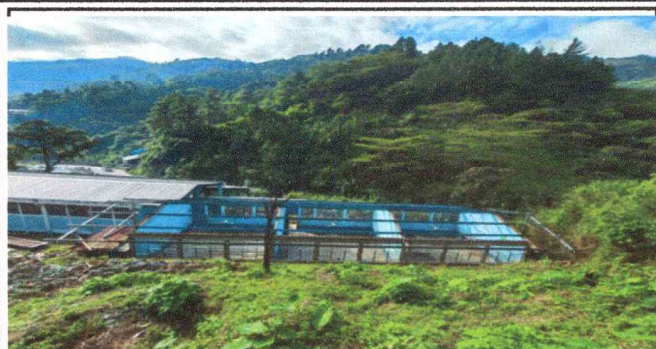
Foto 1: Desmantelación de láminas de zinc oxidadas en el módulo 1 para su sustitución con lámina troquelada calibre 26.

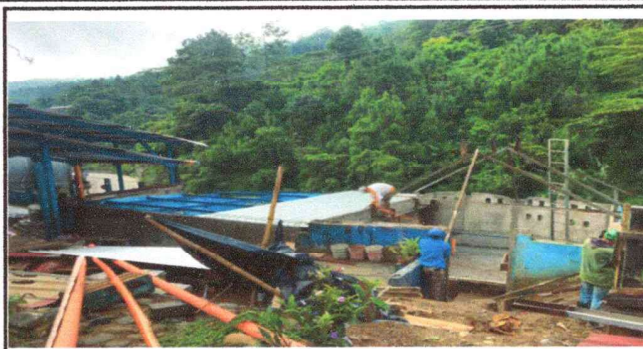
Foto 2: Trabajos en espacios contiguos del módulo 2: colocación de lámina troquelada calibre 26 en el aula y albañilería en el área de cocina.

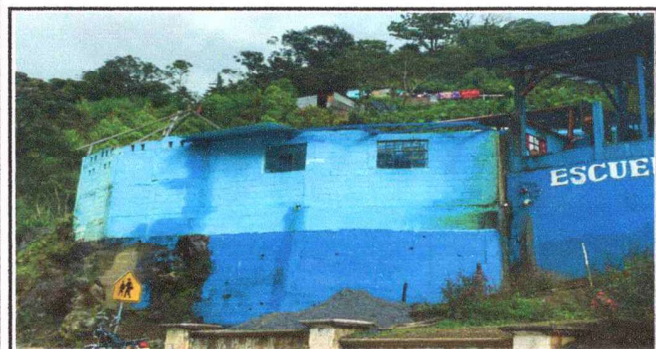
Foto 3: Parte frontal del modulo 2 donde se ejecutan trabajos de los renglones de cubierta de lamina y estructura de techo.

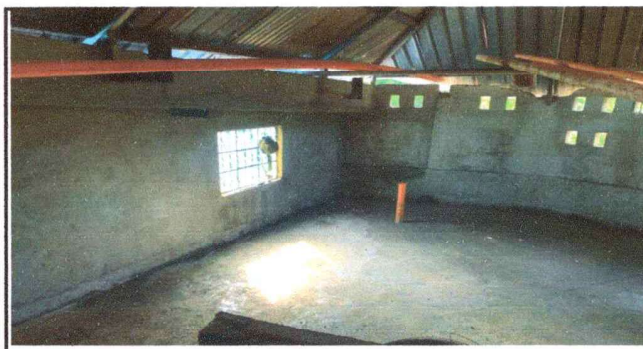
Foto 4: Remozamiento en área de cocina con repello de paredes y colocación de piso de torta de concreto.

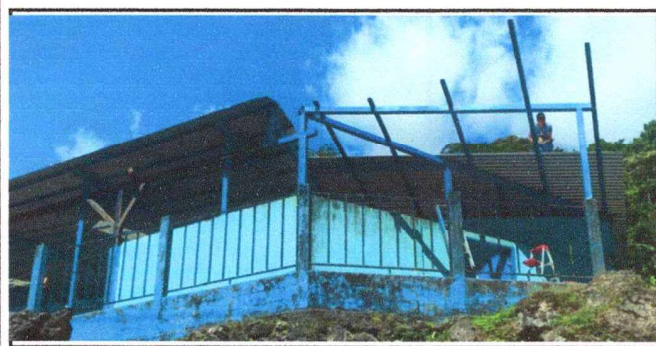
Foto 5: Ejecución de trabajos en renglones de cubierta de lámina y estructura de techo en la entrada del edificio escolar.

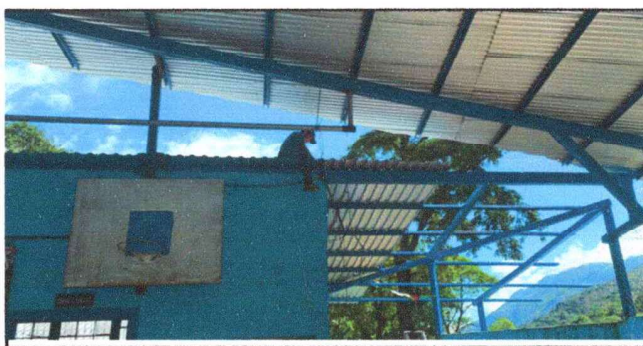
Foto 6: Vista desde el interior con la instalación de lámina troquelada calibre 26 y ampliación de colocación de estructura de techo en el módulo 3.
