REGISTRO FOTOGRÁFICO  
PROGRAMA DE MANTENIMIENTO DE EDIFICIOS ESCOLARES PÚBLICOS

| NOMBRE DEL ESTABLECIMIENTO: | Escuela Oficial Rural Mixta Caserío Tierra Linda | DIRECCIÓN DEL ESTABLECIMIENTO: | Caserío Tierra Linda, Tucurú. A.V. |

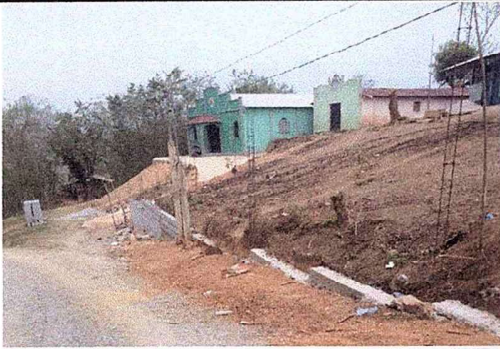
Foto 1: Así se comenzo en la parte donde muro perimetral esta muy dañando
