REGISTRO FOTOGRÁFICO  
PROGRAMA DE MANTENIMIENTO DE EDIFICIOS ESCOLARES PÚBLICOS

PRA-FOR-123  
Versión 1

| NOMBRE DEL ESTABLECIMIENTO: | EORM | DIRECCIÓN DEL ESTABLECIMIENTO: | Caserio Taquinco Searanx |
| CÓDIGO DEL ESTABLECIMIENTO: | 16-07-0070-43 | FECHA: | 14/11/2024 |

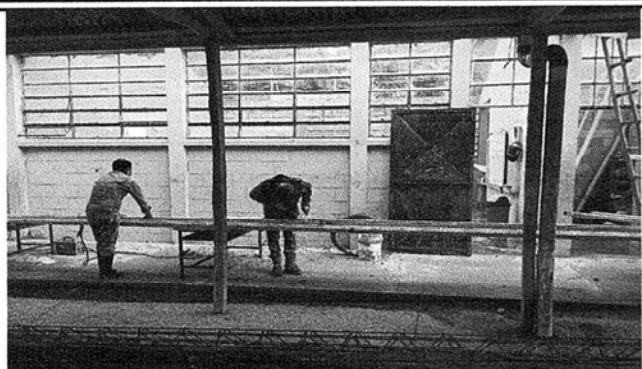
Foto1: Elaboración de estructura metálica del modulo 1.

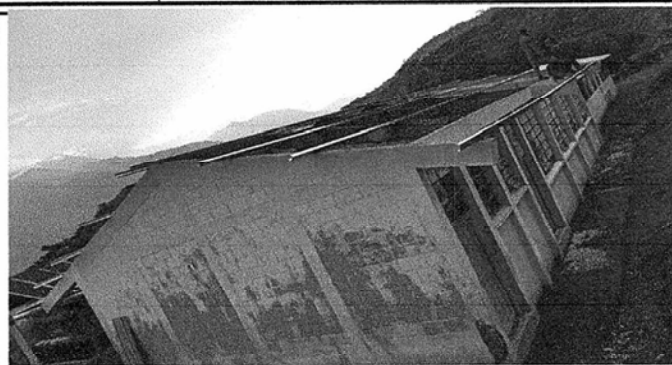
Foto 2: Instalación de estructura metálica del modulo 1

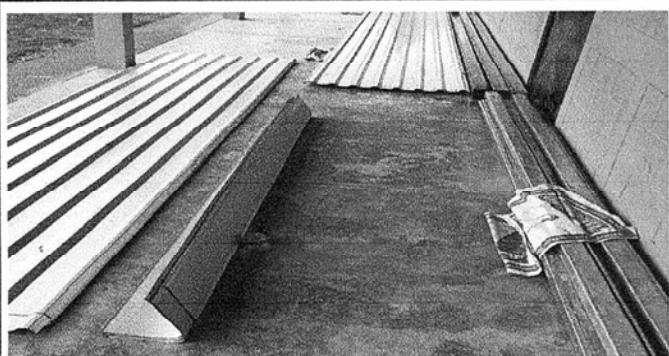
Foto 3: Materiales de estructura y de entechado proceso de instalación

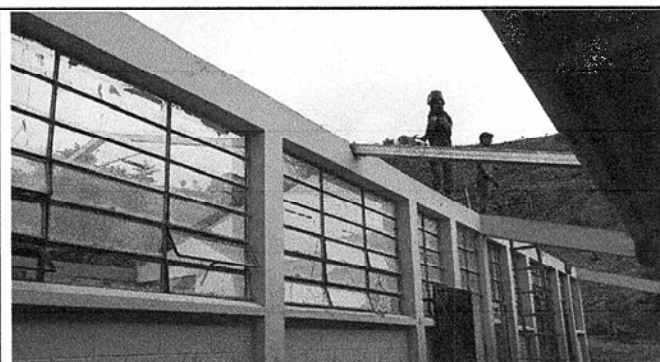
Foto 4: Instalación de estructura metálica del modulo 2

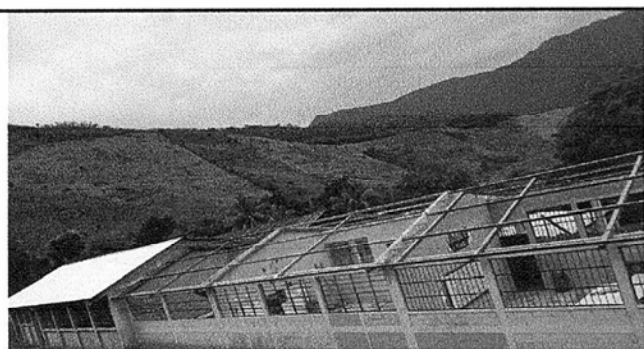
Foto 5: Estructura metálica instaladas 100%
