REGISTRO FOTOGRÁFICO  
PROGRAMA DE MANTENIMIENTO DE EDIFICIOS ESCOLARES PÚBLICOS

| DEPARTAMENTO: | Alta Verapaz | MUNICIPIO: | Panzós |
| NOMBRE DEL ESTABLECIMIENTO: | EORM | DIRECCIÓN DEL ESTABLECIMIENTO: | Caserio Taquinco Searanx |
| CÓDIGO DEL ESTABLECIMIENTO: | 16-07-0070-43 | FECHA: | 18/11/2024 |

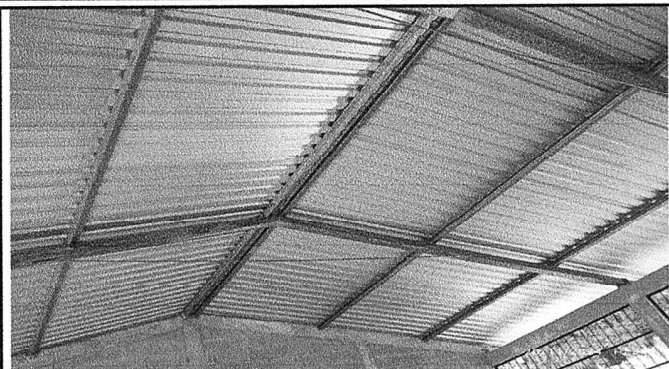
Foto1: Estructura metalica y entechado instalados del modulo 1.

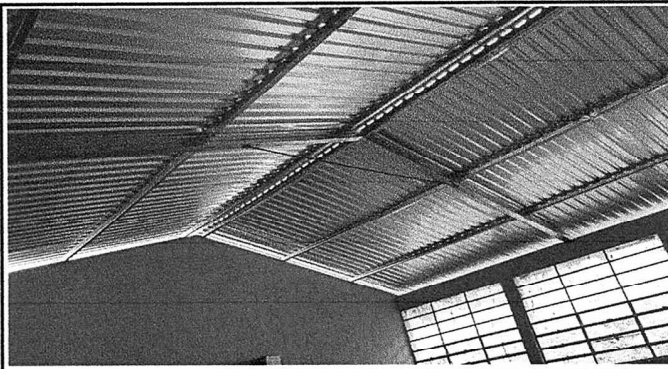
Foto 2: Estructura metalica y entechado instalados del modulo 2.

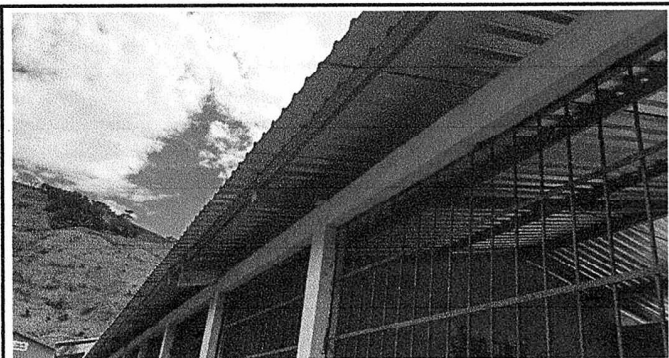
Foto 3: Estructura metalica y entechado instalados del modulo 3

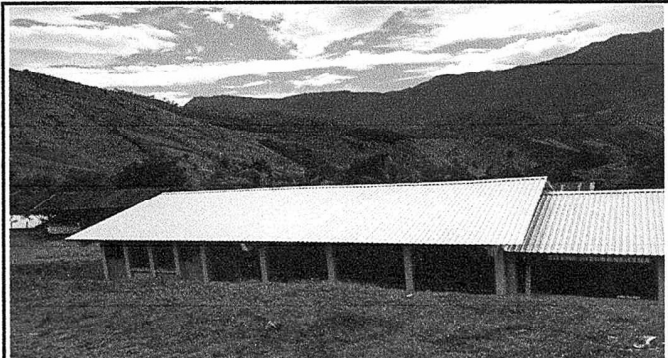
Foto 4: Entechados de los modulos concluidos.
